## **Ornitologicko-chiropterologický posudek bytového domu na ulici Na Lani č. p. 212 v Novém Jičíně – Loučce**

*podle „Metodiky posuzování staveb z hlediska výskytu obecně a zvláště chráněných synantropních druhů živočichů“*

Na základě objednávky Města Nový Jičín, zastoupeného panem Markem Pavelkou, byl vypracován ornitologicko-chiropterologický posudek k zahájení stavební činnosti související se zateplením obvodového pláště osmipodlažního bytového domu s plochou střechou na ulici Na Lani č. p. 212 v Novém Jičíně – Loučce (okres Nový Jičín, kraj Moravskoslezský).

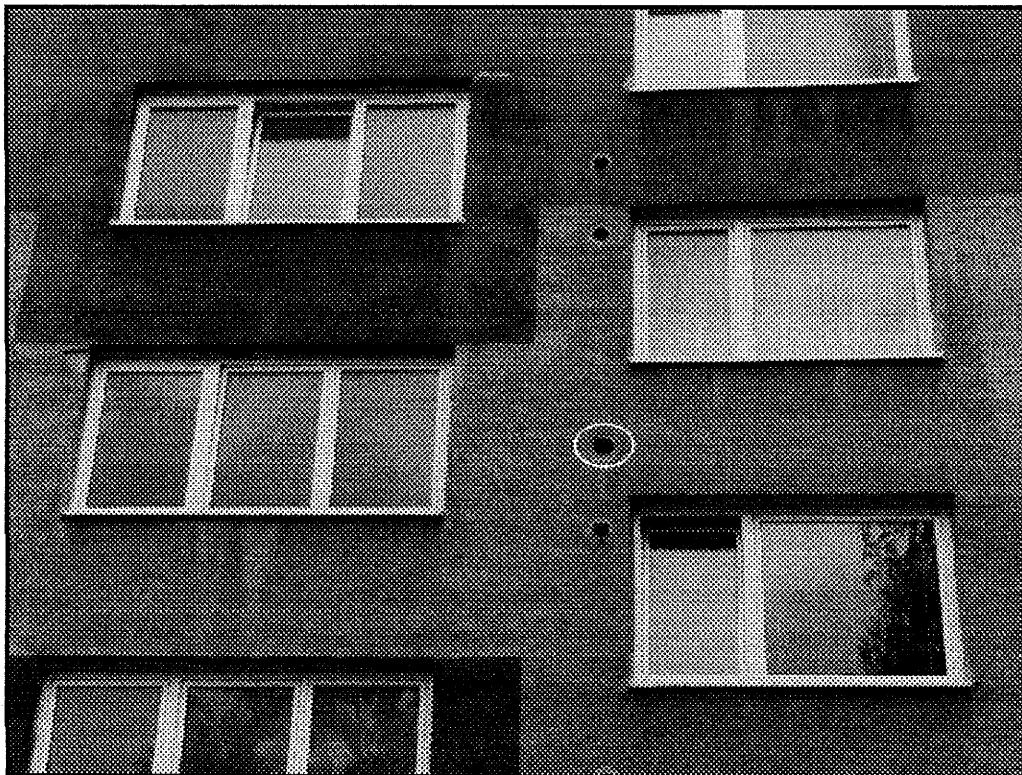
- Na JZ straně domu jsou situovány podstřešní ventilační otvory kruhového profilu osazené bez výjimky kovovými mřížkami, které tak neskýtají příležitosti k výskytu předmětných živočichů.
- Na SV a JZ straně domu se nacházejí ventilační otvory od spíží, které jsou až na jednu výjimku na severní straně domu (obr. 1) překryté neporušenými kovovými mřížkami. Ventilační otvor bez mřížky představuje potenciální stanoviště k výskytu zejména některých druhů pěvců (*Passeriformes*).
- Pod některými parapety oken jsou patrné větší dutiny, které představují potenciálně vhodná úkrytová stanoviště netopýrů v období jarních a podzimních přeletů.
- V blízkosti jižního rohu domu jsou situovány hustší keře, které mohou být hnízdištěm některých druhů pěvců.

Obr. 1: Ventilační otvor bez mřížky (elipsa) na SV straně domu – potenciální stanoviště zejména pěvců

• Neprodleně po výstavbě lešení na SV a/nebo JZ straně domu v kteroukoliv roční dobu zkontroluje potenciální stanoviště předmětných živočichů zástupce Slezské ornitologické společnosti (ekologický dozor) a případně navrhne bezkonfliktní postup stavebních prací (např. instalaci jednosměrných uzávěr v případě výskytu netopýrů v období jarních či podzimních přeletů či lokální změnu harmonogramu prací v případě hnízdění ptáků).
