Položka	Jméno a příjmení	Datum narození	Datum úmrtí	Místo uložení ostatků/sekce	Foto
1.	Hugo Baar	3. 3. 1873	18. 6. 1912	Podél levé hřbitovní zdi, hrob č. 1000142

Rainer Hosch - Ferdinand Doppfer

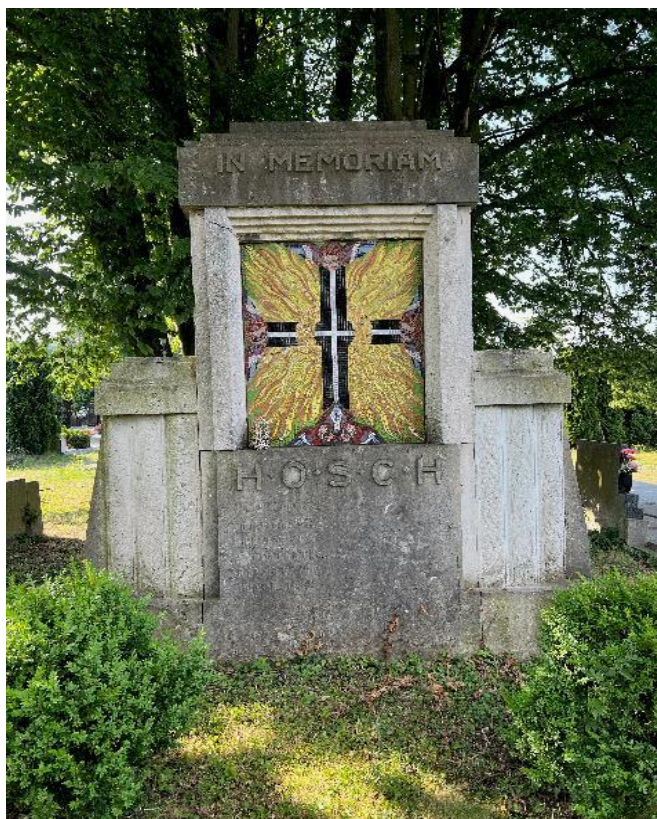
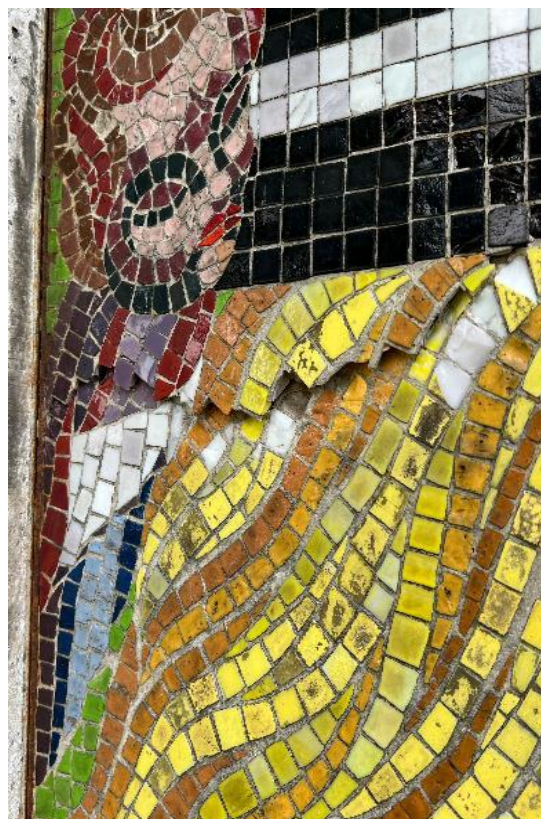
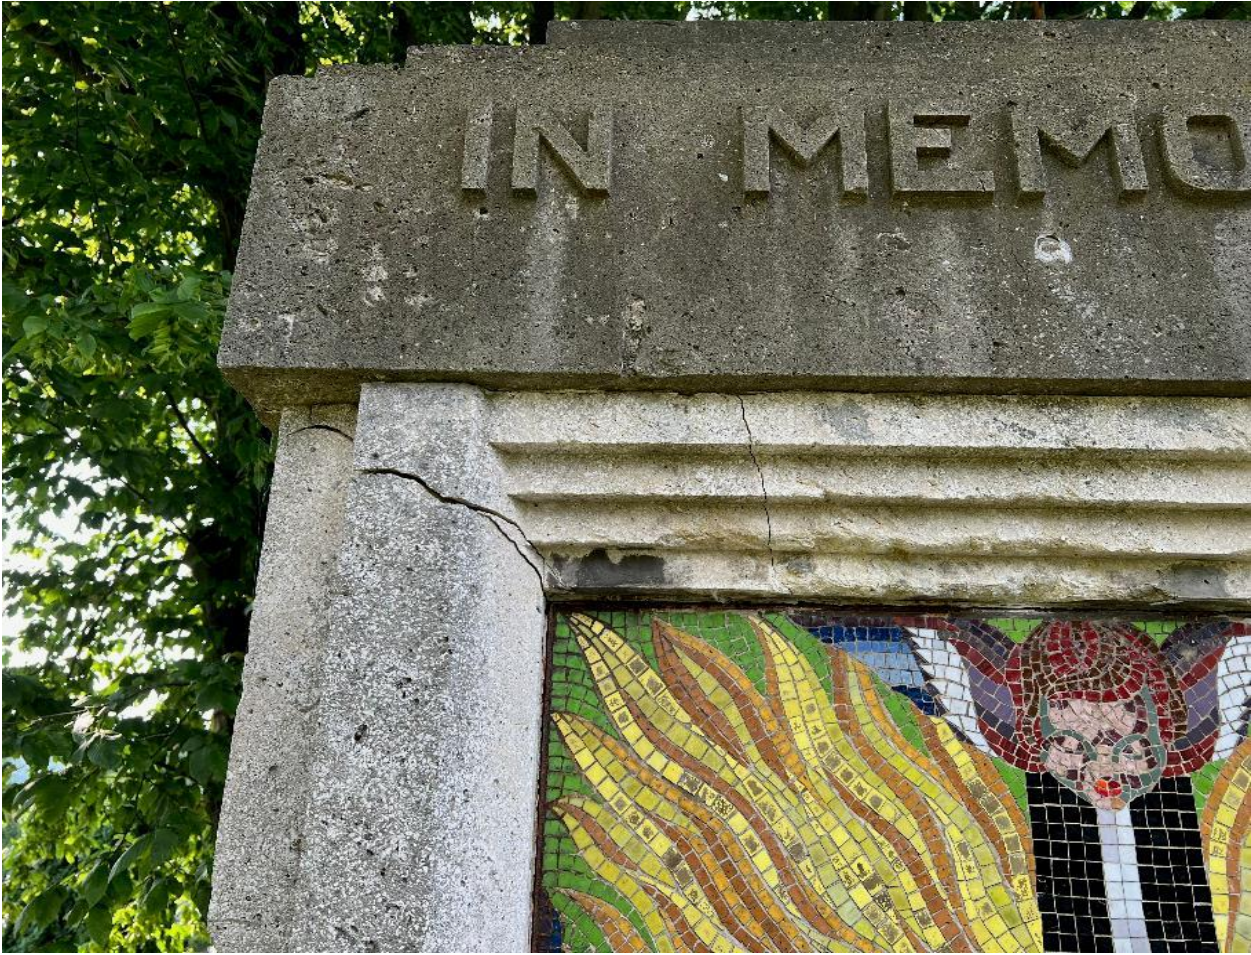
Uvedený stav: spár, očištění

Zjištěný stav: Povrch kamene znečištěn, statické praskliny a mechanické mechanické defekty v kameni. Mozaika se deformuje tlakem prasklého překladu a korozi obvodového rámu, do pomníku zatéká

položka	Název:	MJ	množství
1	Zajištění statické stability díla - demontáž překladu, lepení nerezovými armaturami pod povrch kamene ze zadní strany, zpětná montáž překladu	komplet	1
2	Očištění povrchu kamene	komplet	1
3	Tmelení defektů	komplet	1
4	Tmelení spár	komplet	1
5	Injektáž prasklin	komplet	1
6	Barevné a plastické retuše	komplet	1
7	Antikorozní stabilizační ošetření kovových prvků, lokálně výměna za nerezové	komplet	1
8	Demontáž mozaiky, výměna železného rámu za nerezový, slepení a stabilizace mozaiky	komplet	1
9	Tmelení, retuše mozaiky	komplet	1
10	Obnova nápisů	komplet	1
11	Biocidní a hydrofobní ošetření	komplet	1

Zajištění statické stability díla Renovace "zlaté" mozaiky, tmelení

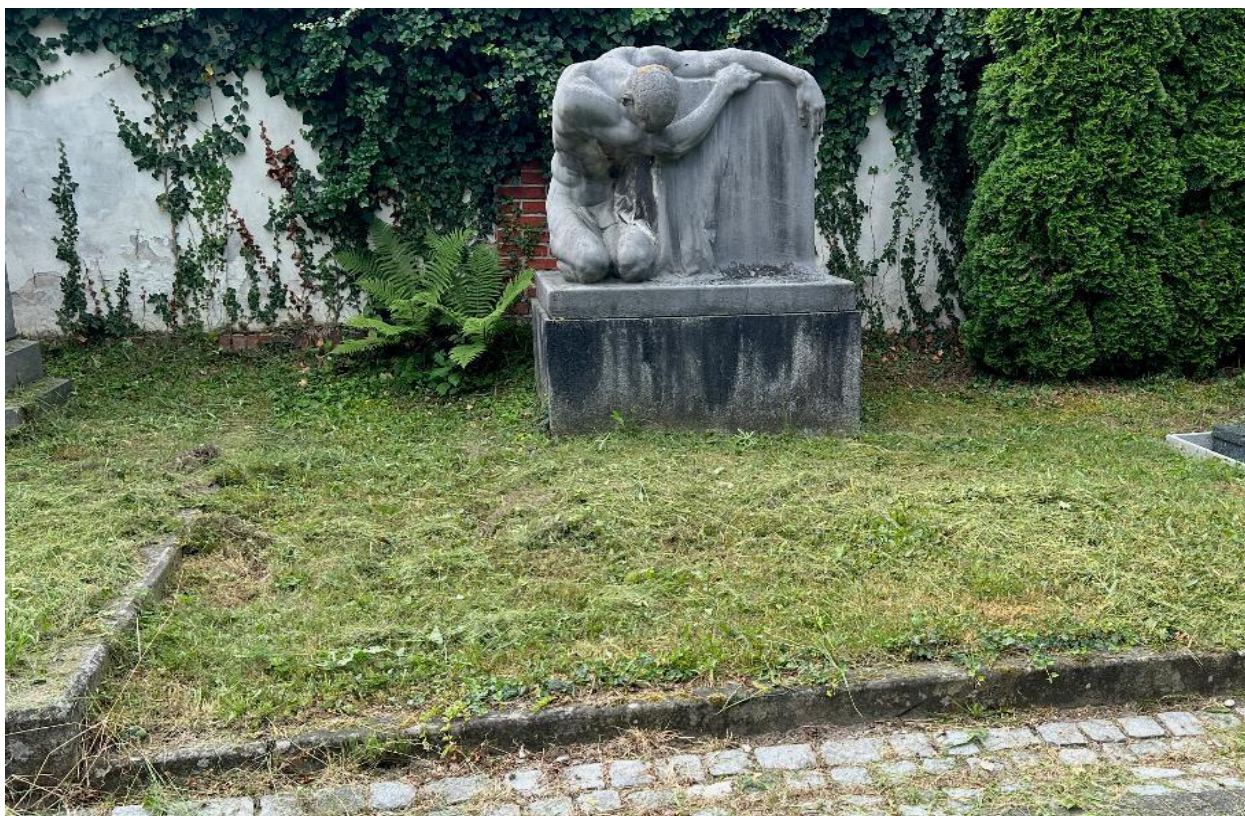
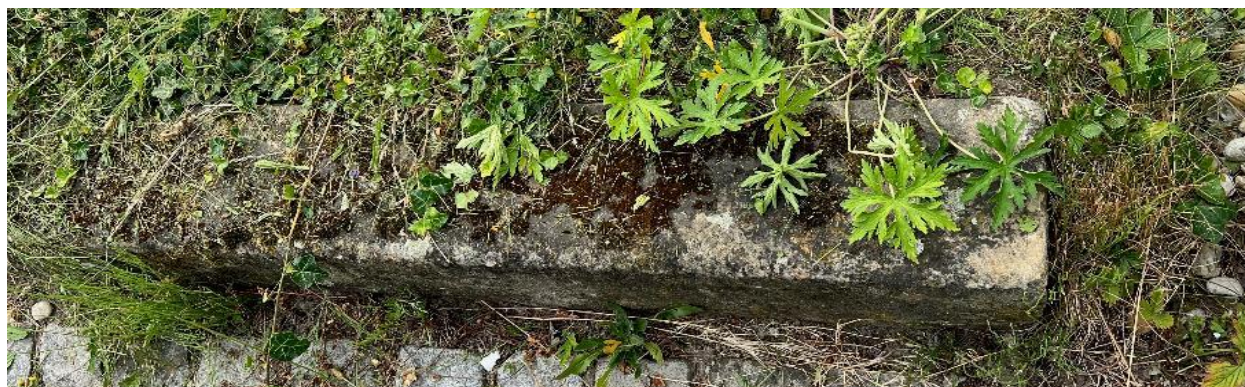
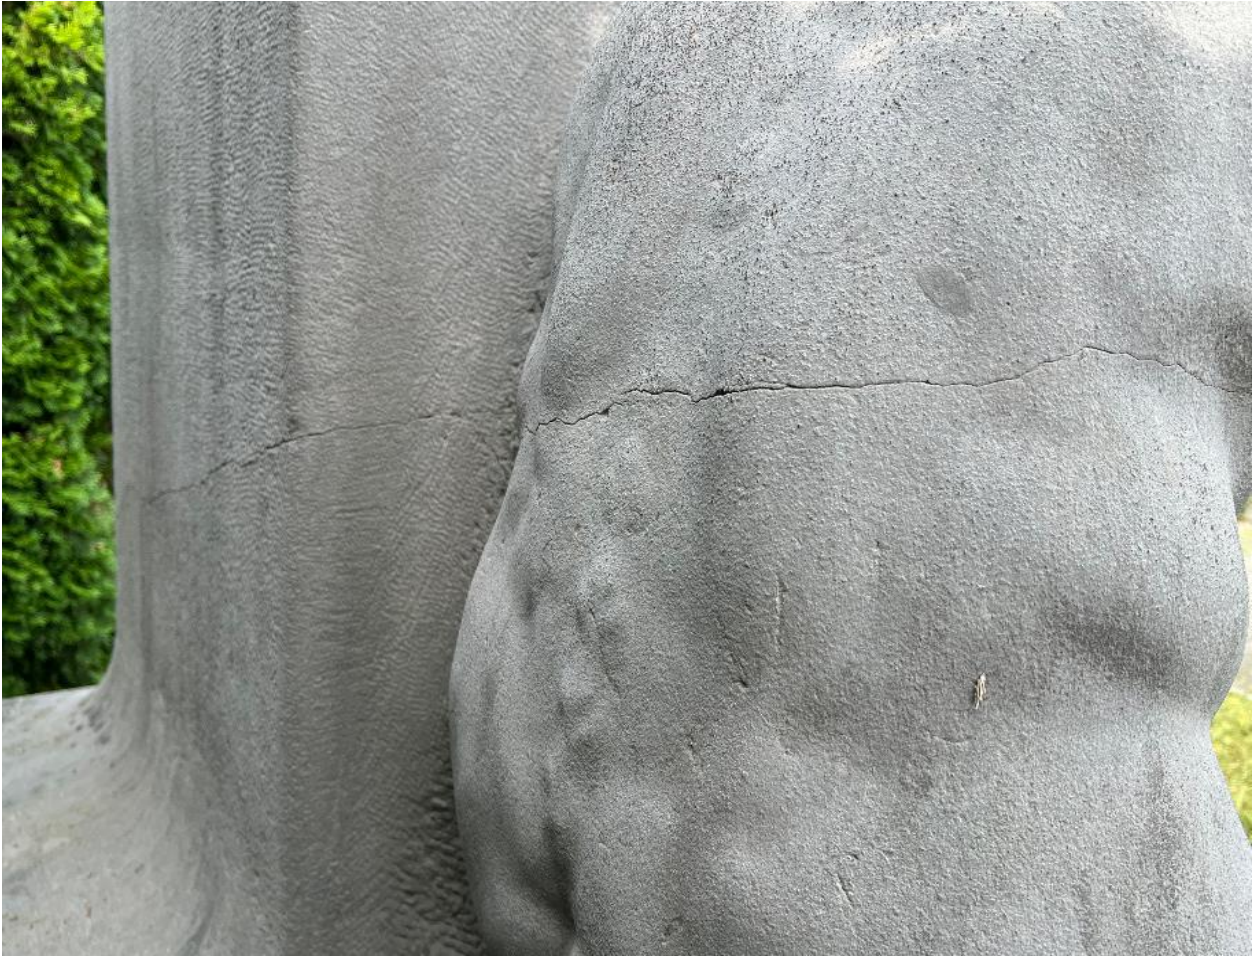
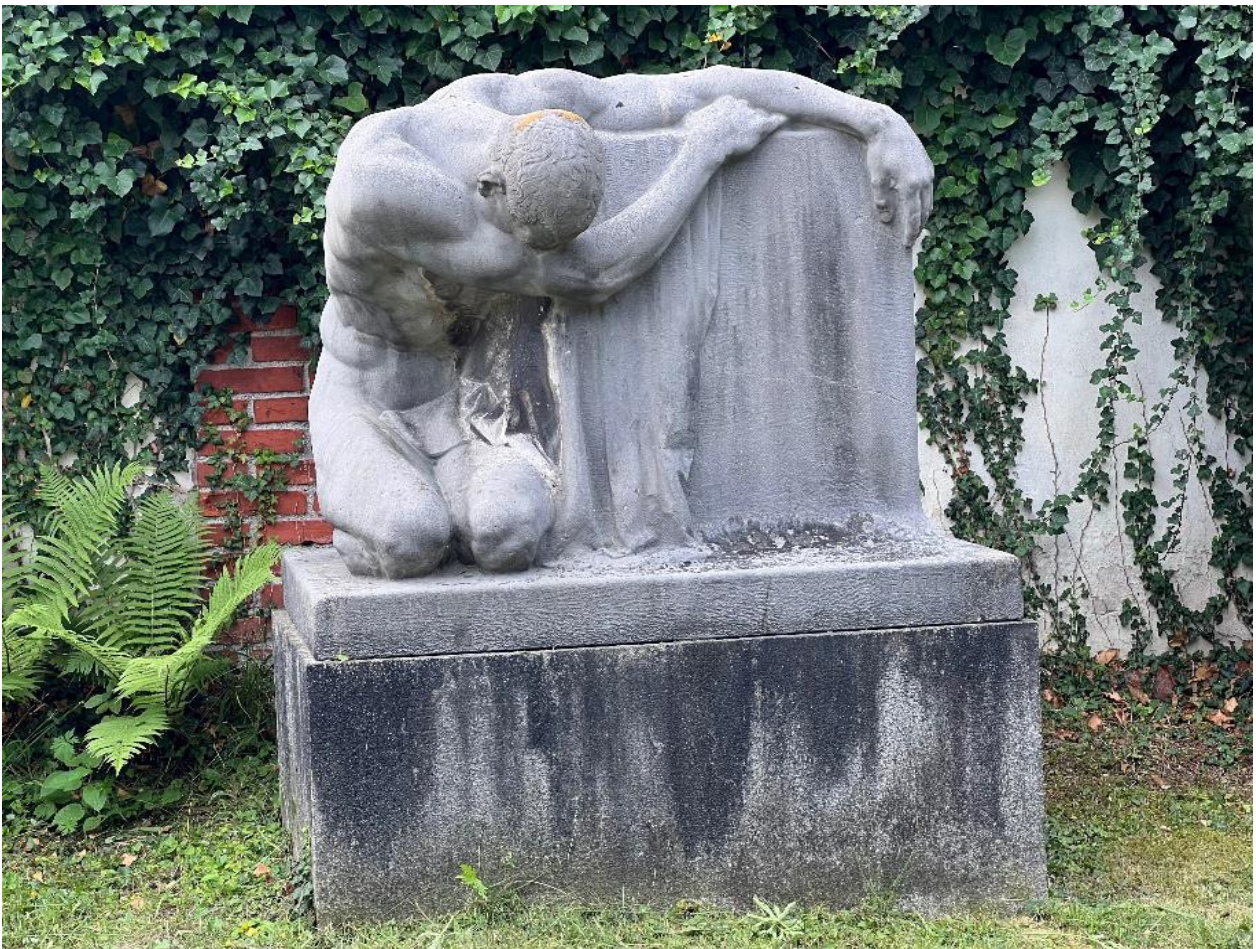
Āarel Stiborský

Uvedený stav: Prasklina v zadní části

Zjištěný stav: Povrch kamene znečištěn, kámen povrchově lokálně narušen, ze zadní strany jsou hluboké praskliny.

položka	Název:	MJ	množství
1	Zajištění statické stability díla lepením nerezovými armaturami pod povrch kamene ze zadní strany	komplet	1
2	Očištění povrchu kamene	komplet	1
3	Tmelení defektů kamene	komplet	1
3	Barevná a plastická retuš kamene	komplet	1
4	Obnova nápisů	komplet	1
5	Odhalení a očištění obruby hrobového místa	komplet	1
6	Biocidní a hydrofobní ošetření kamene	komplet	1

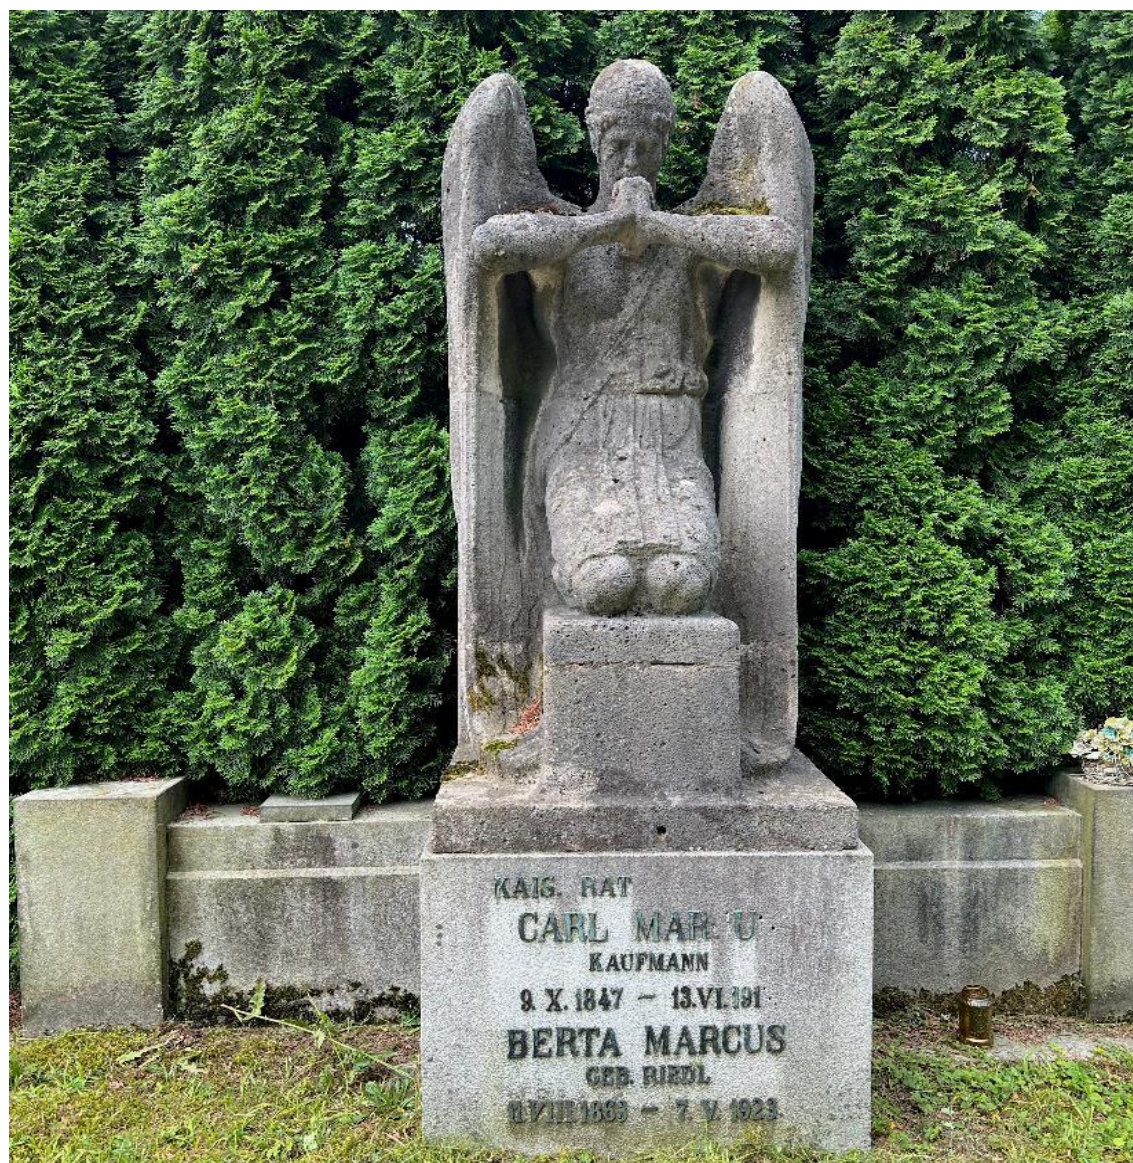
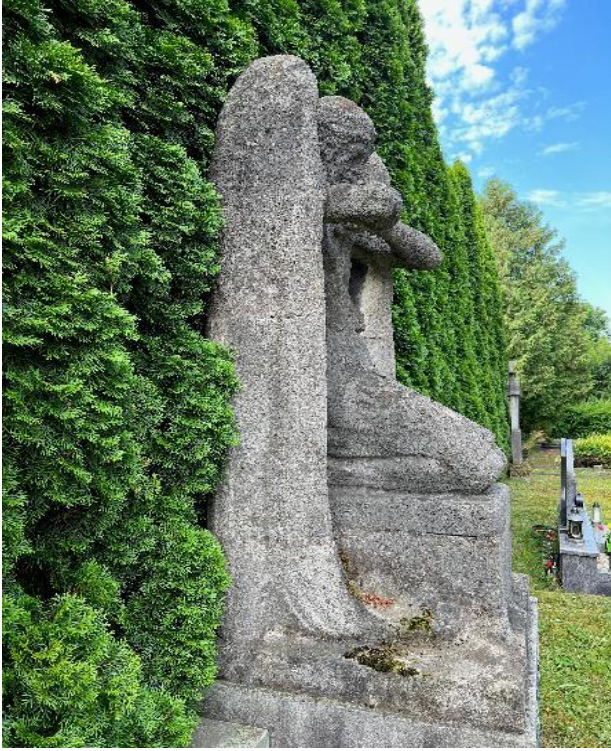
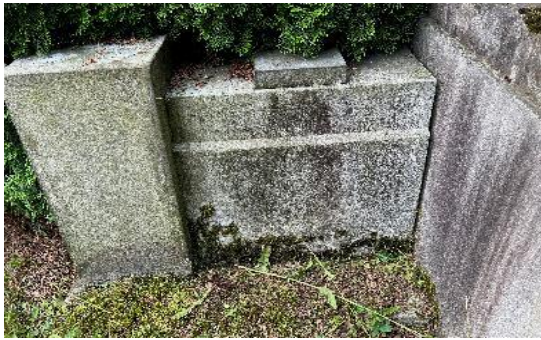
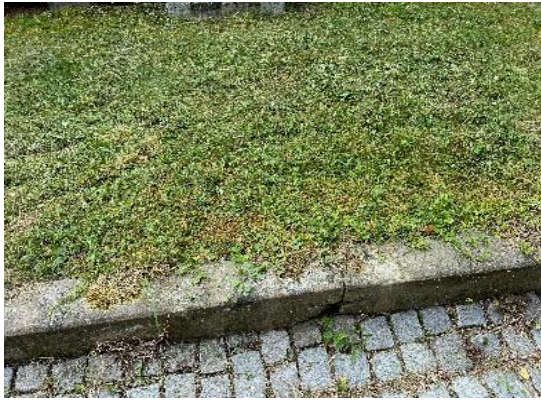
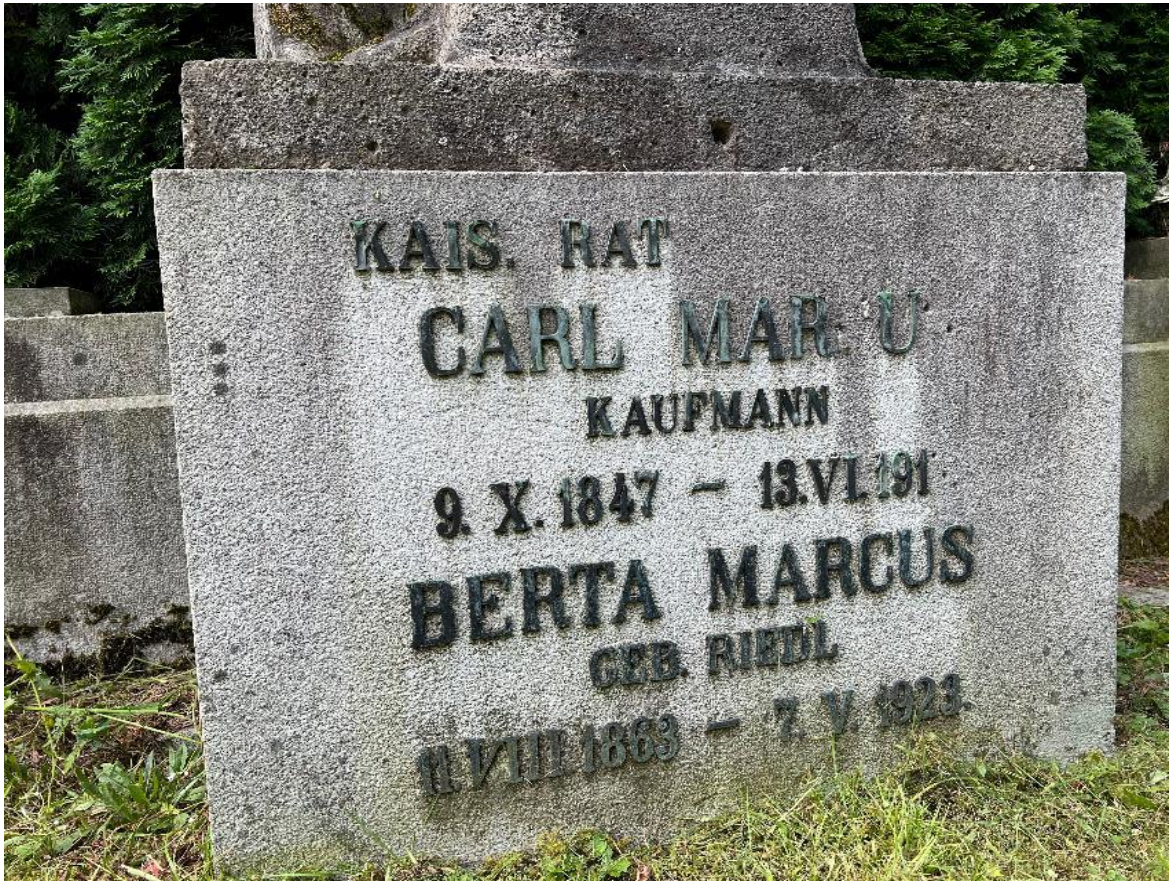
Uvedený stav: Praskliny v zadní části

Poznámka: Nutný ořez zeleně před restaurováním

Zjištěný stav: Povrch kamene znečištěn, kámen povrchově lokálně narušen, ze zadní strany jsou hluboké praskliny. Chybí 3 kovové litery. Další

Carl Marcus			
položka	Název:	MJ	množství
1	Zajištění statické stability díla lepením nerezovými armaturami pod povrch kamene ze zadní strany	komplet	1
2	Očištění povrchu kamene	komplet	1
3	Tmelení defektů kamene	komplet	1
4	Barevná a plastická retuš kamene	komplet	1
5	Obnova nápisů (zhotovení chybějících kovových liter, instalace, povrchová úprava konzervační patinováním)	ks	3
6	Kovové litery - povrchová úprava konzervační patinováním	komplet	1
7	Odhalení a očištění obruby hrobového místa	komplet	1
8	Biocidní a hydrofobní ošetření kamene	komplet	1

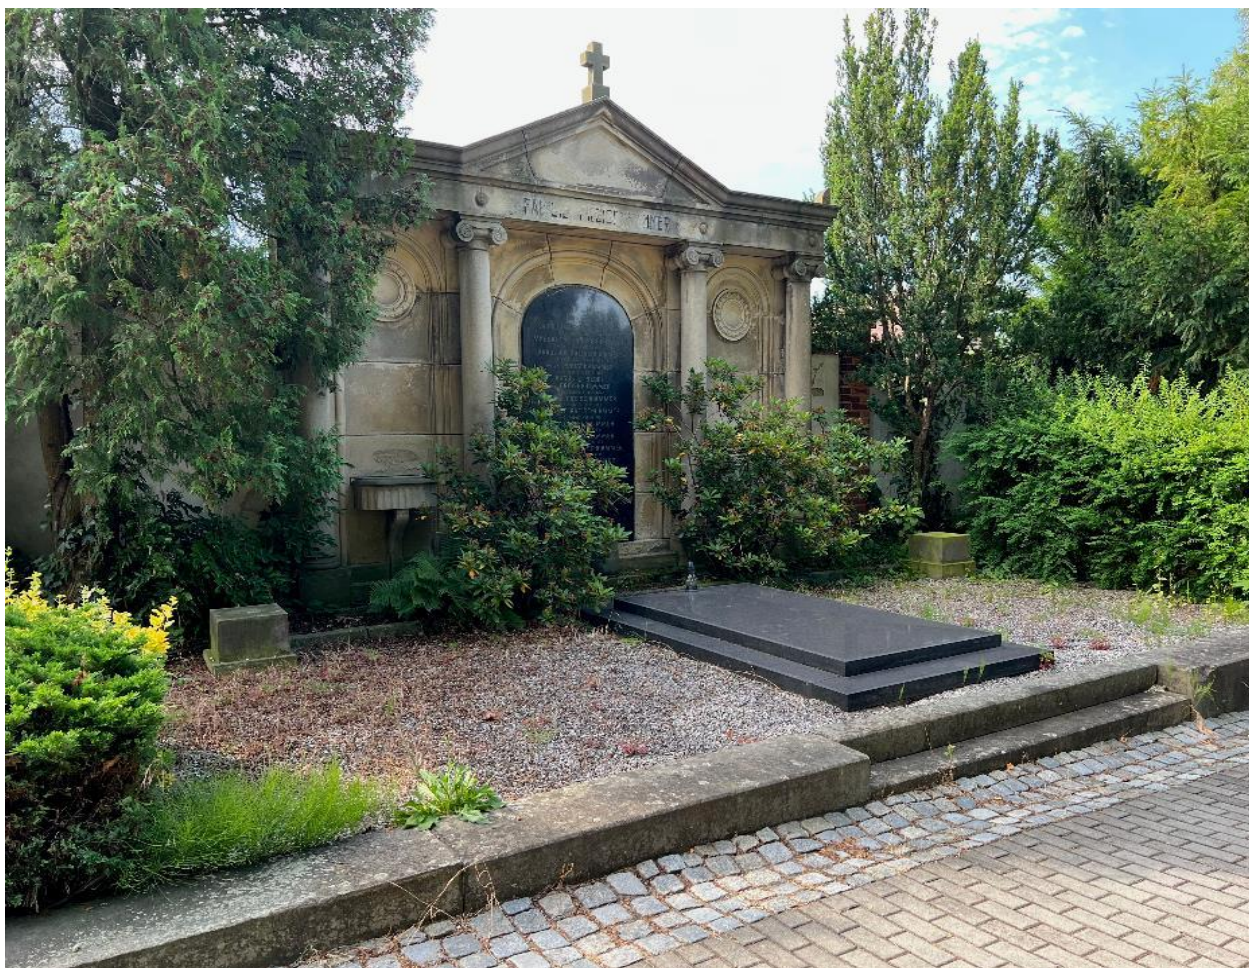
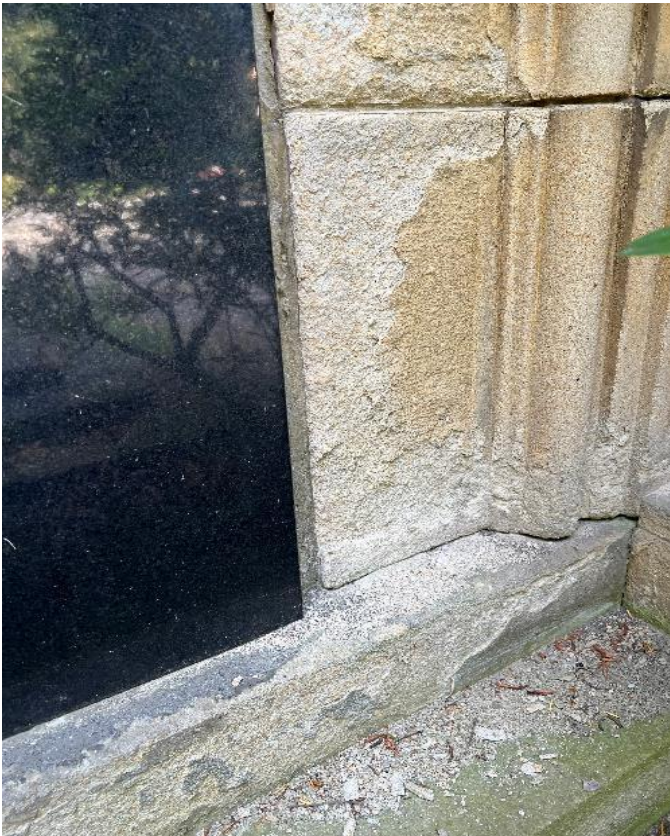
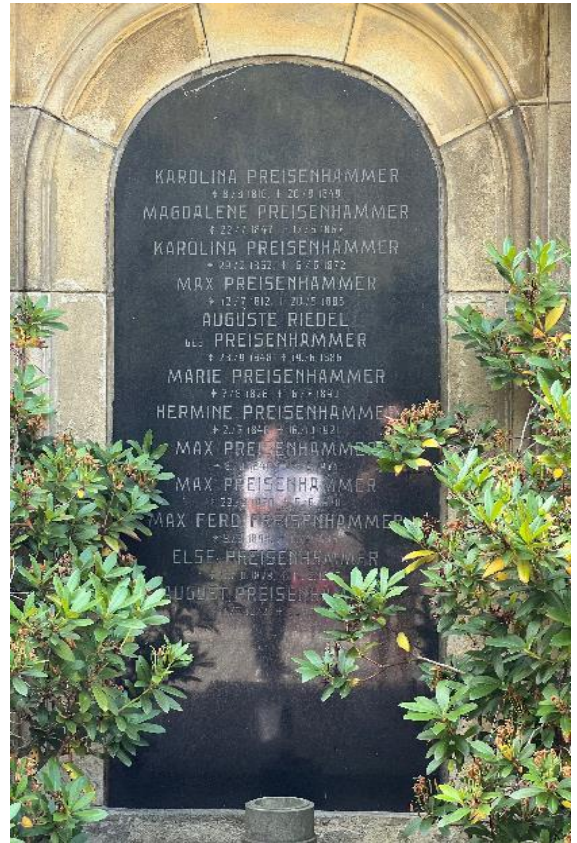
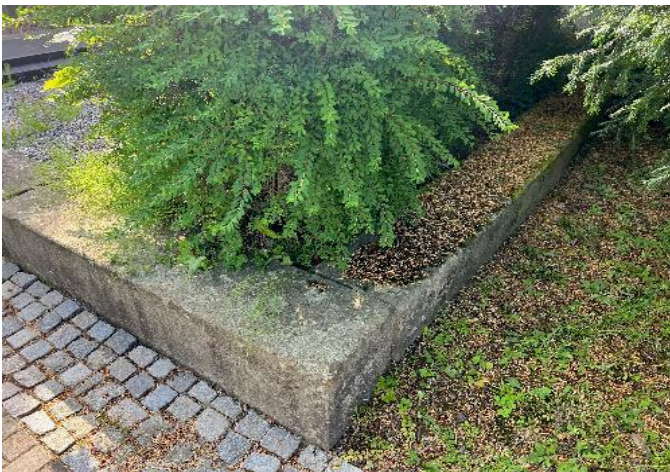
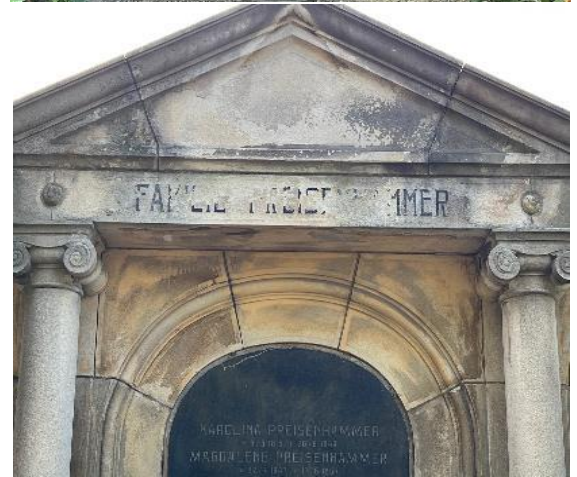
Max Preisenhammer

Uvedený stav: obnova povrchu kamene a spárování, zvážít náhradu drceného bílého kameniva na ploše oblázky (zachycování plevele), doplnění písma

Zjištěný stav: Kámen zvětrává, spárování chybí zcela nebo je dožilé. Povrch kamene silně znečištěn, povrchově lokálně narušen, plastické litery ve větším počtu chybí.

položka	Název:	MJ	množství
1	Očištění kamene	komplet	1
2	Zpevnění kamene	komplet	1
3	Tmelení spár	komplet	1
4	Tmelení defektů kamene	komplet	1
5	Barevné a plastické retuše	komplet	1
6	Obnova plastického nápisu	komplet	1
7	Odhalení a očištění obruby hrobového místa	komplet	1
8	Biocidní a hydrofobní ošetření kamene	komplet	1

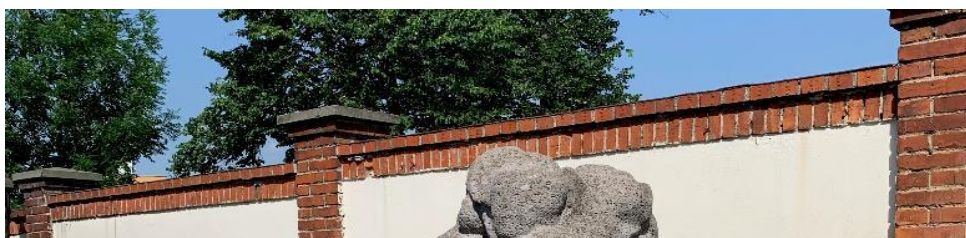
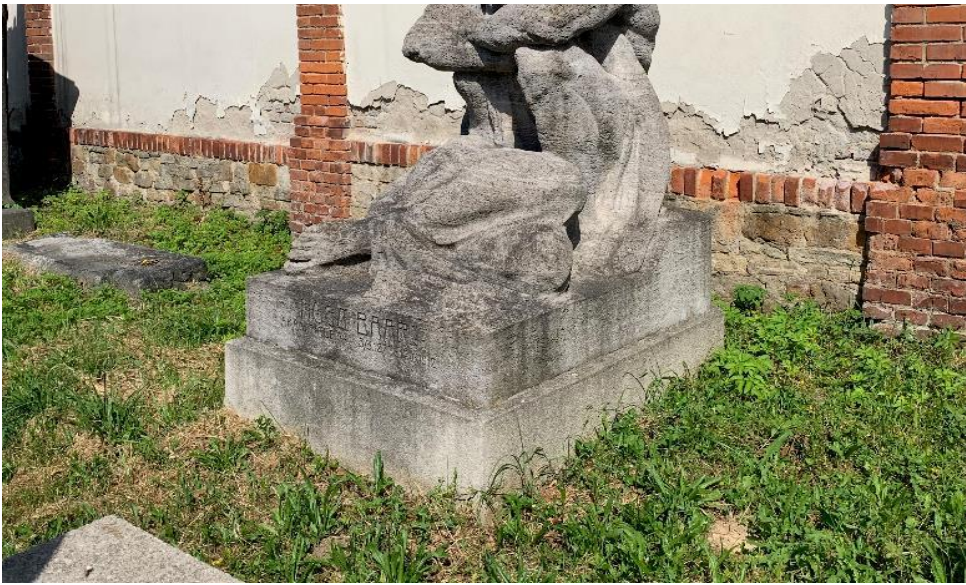
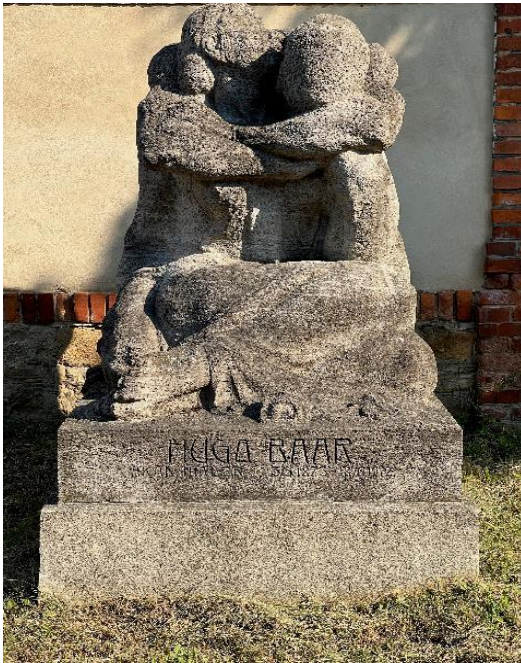
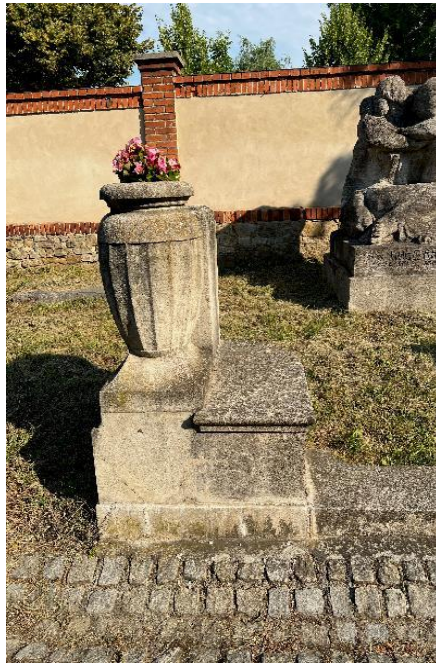
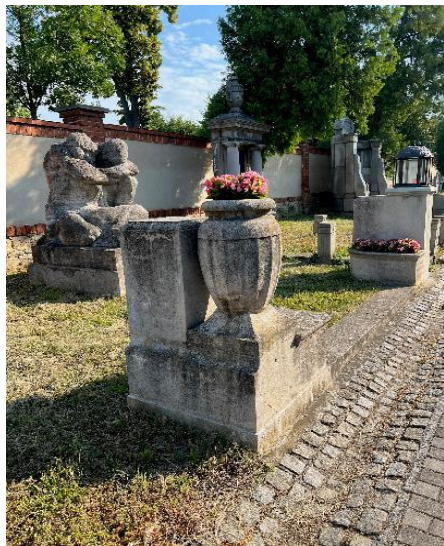
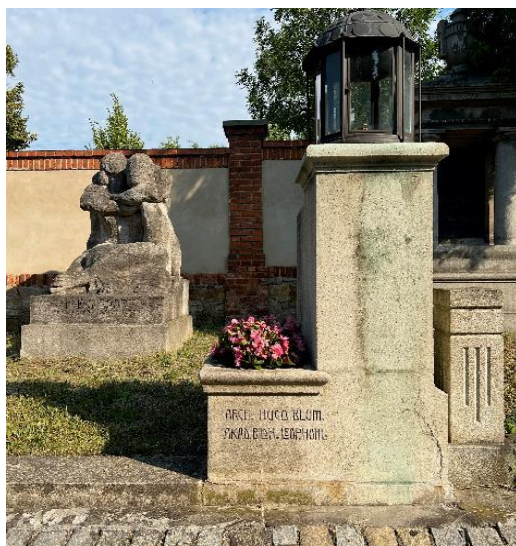
Hugo Baar

Zjištěný stav: Povrch kamene znečištěn, nápis hůře čitelný.

položka	Název:	MJ	množství
1	Zpracování restaurátorského záměru	komplet	1
2	Očištění kamene - včetně obruby, architektury a váz. Vyčištění a vyhubení mikroorganismů - Před vyčištěním, nutná aplikace biocidního přípravku BFA Koncentrat - REMMERS (Aplikace dle technického listu výrobce). - Čištění nečistot a jejich usazenin, prachu, olejových a mastných usazenin - Čištění pomocí vodní páry, popř tlakové vody s regulovatelným tlakem, čistící pasty Fassadenreiniger-paste - REMMERS.	komplet	1
3	Mechanické dočištění. Výluhy sádrovce a krusty budou mechanicky očištěny za pomoci ostrých dláttek a kartáčů, tak aby nedošlo k narušení originálního povrchu kamene a byly odstraněny šedavé zákaly na povrchu umělého kamene.	komplet	1
4	Petrifikace. Napuštění hmoty kamene roztokem esteru kyseliny křemičité KSE 300 HV - REMMERS (Aplikace dle technického listu výrobce).	komplet	1
5	Obnova nápisů (černá kamenická barva) - velké litery. Barevná retuš - barevné korekce především v hloubkách nápisu budou obnoveny zředěnou solsilikátovou barvou na písmo v kameni - dle náleзовého stavu.	ks	8

6	Obnova nápisů (černá kamenická barva) - malé litery. Barevná retuš - barevné korekce především v hloubkách nápisu budou obnoveny zředěnou solsilikátovou barvou na písmo v kameni - dle náleзовého stavu.	ks	85
7	Revize spár a doplnění tvarových defektů- Tvarová rekonstrukce poškozených částí kamenné hmoty. Rušivé úbytky kamenné hmoty budou doplněny minerálním tmelem Restauriermortel - REMMERS (Aplikace dle technického listu výrobce). Tmel bude pevnostně, barevně i strukturou korespondovat s tmeleným materiálem originálu, tj. poškozená místa budou nově doplněná a vymodelována do tvaru, který bude svým tvarovým a vizuálním provedením odpovídat předmětné části náhrobku navazujícího na poškozené místo. Tato směs bude namíchána tak, aby granulace a barevnost odpovídaly svým charakterem povrchu umělého kamene nacházejícím se v bezprostřední blízkosti konkrétního poškozeného místa.	komplet	1
8	Barevné a plastické retuše	komplet	1

9	Očištění a konzervační ošetření kovové lampy	komplet	1
10	Biocidní a hydrofobní ošetření kamene - napuštění povrchu proti působení srážkové a povětrnostní vlhkosti	komplet	1
