## **Nový Jičín, ul. Generála Hladů 757/22** **PRŮZKUM PORUCH STŘECHY A OMÍTEK**

Město Nový Jičín  
Nový Jičín  
Září-říjen 2022  
15/2022  
Ing. arch. T. Tzoumasová, J. Niklová

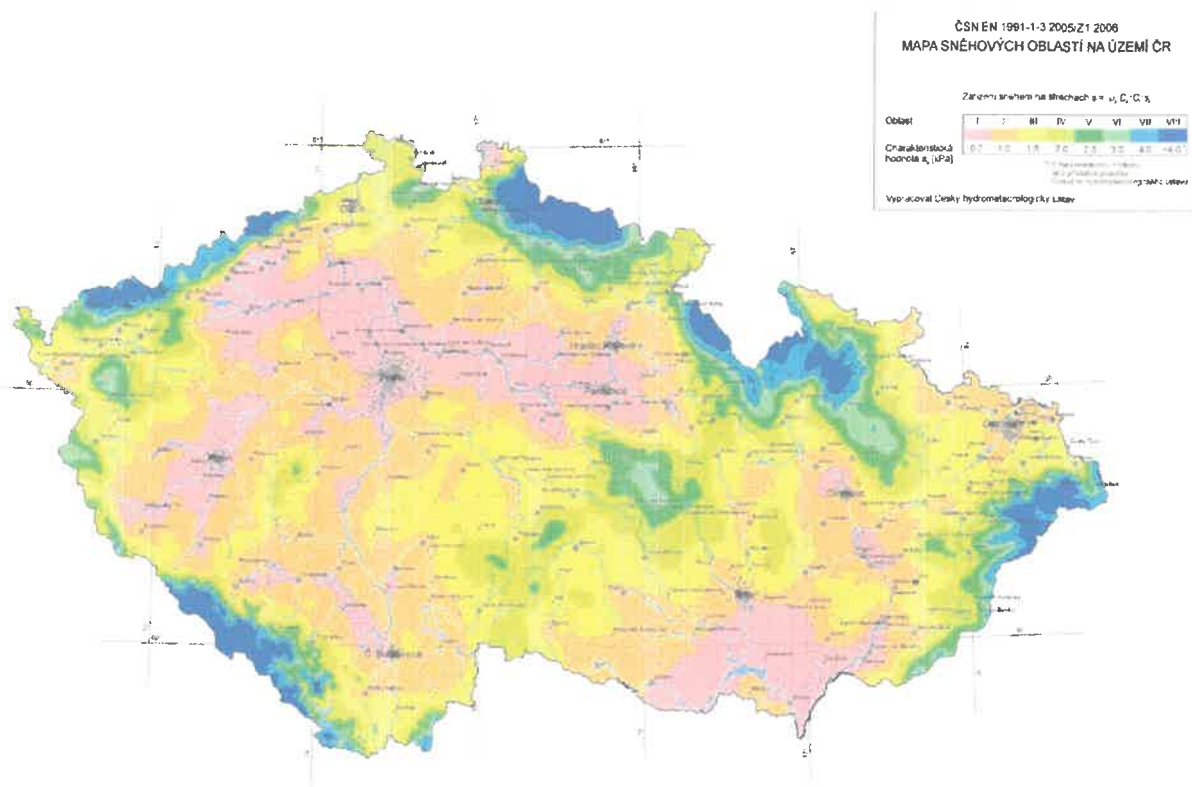
V našem případě se posuzuje možnost přetížení římsové části střechy zatížením nahromaděným sněhem a nasákovost krytiny. Na střeše je jen několik lopatkových sněhových zachytačů

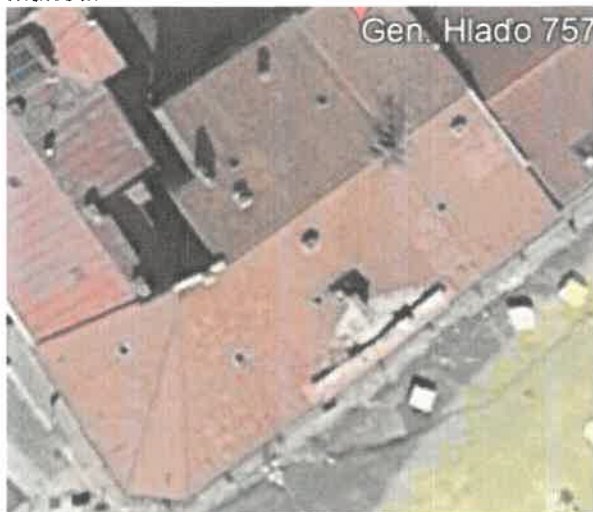
V nedobrému tesařském provedení spojů krokví je hlavní příčina snížené prostorové tuhosti krovu, drobných pohybů krovu a střešní roviny zejména při zatížení větrem, a tím poruch střešní krytiny. Střešní krytina je rezná keramická taška kladená na latě 60x40mm do malty, s mnoha novějšími vysprávkami, s dodatečným osazením trojúhelníkových sněhových zachytačů kolem štítu. Spád roviny střechy je 30°, tedy na hraně minima pro keramické tašky kladené na latích, spád roviny stříšky nad štítem s tympanonem je 25°. Úžlabí je vybedněno, na stříšce za štítem je původní plechová krytina na bednění a pojistné izolaci s četnými novodobými vysprávkami oplechování úžlabí s dotěšňováním maltou.

*Letecký pohled na střechu*

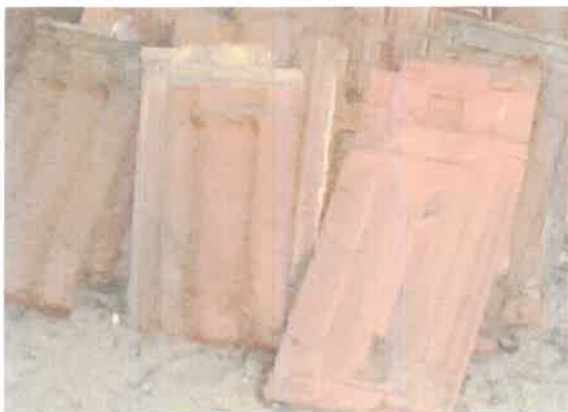
Rezervní střešní tašky
