# **HLAVNÍ PROHLÍDKA**

**Most ev. č. M3 - B. Martinů**

Objekt: Most ev. č. M3 - B. Martinů

Datum provedení prohlídky: 8.7.2022

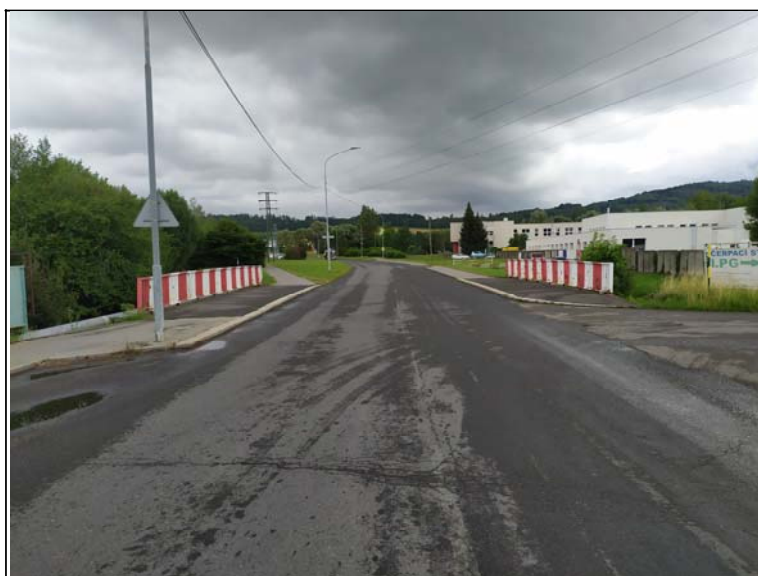
Prostorové uspořádání na mostě  
(ve směru staničení)

| 3.1. Vozovka | Vozovka s trhlinami a loužemi, vegetace u obrub. |
| 3.2. Chodníky | Chodníky s trhlinami a loužemi, vegetace u obrub. |

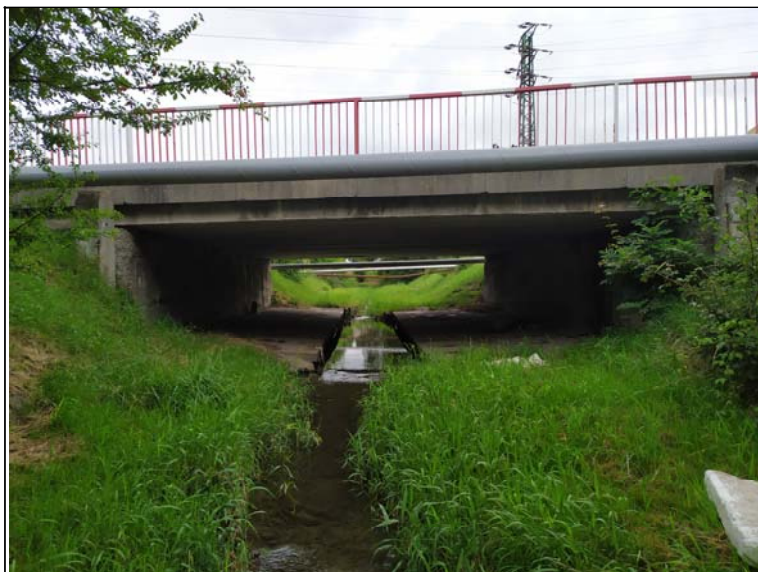
Prostorové uspořádání pod mostem  
(povodní)

| 2.1. Nosná konstrukce | Na nosnou konstrukci silně zatéká.<br><br>Na povrchu jsou vápencové výluhy, spárami prostupuje koroze, ve spárách mezi nosníky se tvoří vápencové stalaktity.<br><br>Krycí vrstva pravého krajního nosníku je lokálně odprýsklá. |
