**Nový Jičín**

**Restaurace Nové Slunce**

***Zjednodušený stavebněhistorický průzkum***

**Pastiglia**  
**společnost pro obnovu památek, s.r.o.**  
Bašty 2  
602 00 Brno  
IČ 03929388

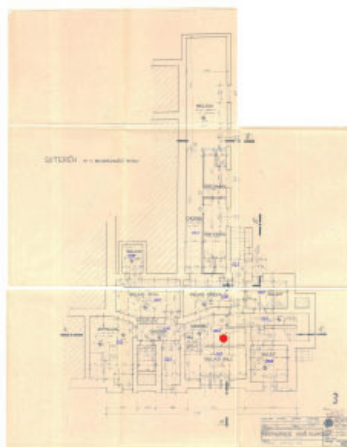
Chodba nepravidelného půdorysu zaklenutá segmentovou cihelnou klenbou v I profilu. Dlažba novodobá, resp. cementový potěr. Z m.č. 004 je vstup novodobými dveřmi do prostoru m.č. 005. U dveří v koutě vestavěná šachta pro rozvod plynu. Pod stropem podvěšeny rozvody energií. Plochy stěn i stropu hladké s monochromní výmalbou. Omítky poškozeny vlhkostí. Z m.č. 009 je vstup do další chodby vedoucí ke dveřím do uliční fasády.

Hodnotné prvky: klenba

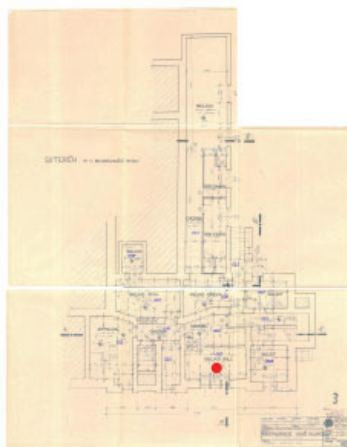
M.č. 005

Místnost obdélného půdorysu zaklenutá cihelnou segmentovou klenbou do I profilů. Výplně otvorů novodobé. Dlažba též novodobá. Omítky hladké, výrazně poškozené, jak na stěnách tak, i na klenbě.

Hodnotné prvky: klenba

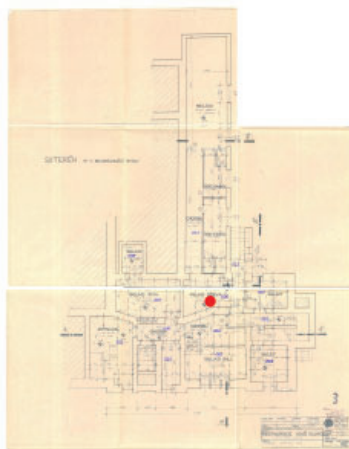
M.č. 006

Místnost nepravidelného půdorysu zaklenutá cihelnou segmentovou klenbou do I profilů. Podlaha novodobá cementový potěr. Omítky stropu i stěn hladké s monochromní výmalbou. Spodní části poškozeny vlhkostí. Z místnosti je vstup pod terasu m.č. 012 a na chodbičku ke dveřím směrem do dvora. Pod stropem a na stěnách rozvody energií.

Hodnotné prvky: klenba

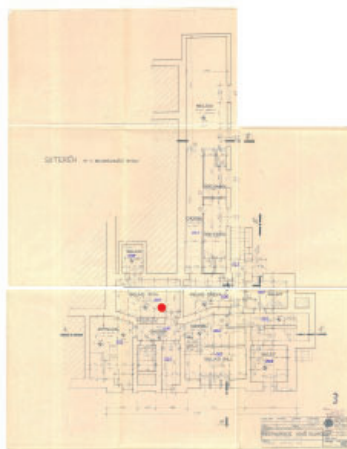
M.č. 007-008

Místnost nepravidelného půdorysu, na kterou navazuje menší obdélná prostora. Klenba cihelná segmentová v I profilech. Podlaha novodobá. Omítky stěn i stropů hladé s monochromní výmalbou, poškozeny vlhkostí.

Hodnotné prvky: klenba

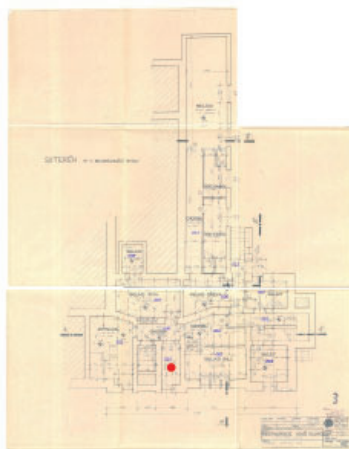
M.č. 010

Obdélná prostora s plochým stropem, dveře ústí do uliční fasády. Výplně otvorů novodobé. Podlaha novodobá cementová se sklonem vyrovnávajícím výšku podlahy sklepa a chodníku. Omítky hladké s monochromní výmalbou poškozené vlhkostí.

Hodnotné prvky:---

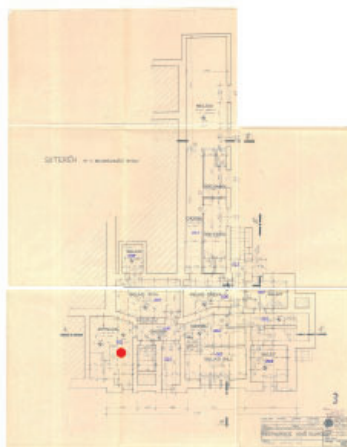
M.č. 011

Prostora nepravidelného půdorysu zaklenutá cihlovou segmentovou klenbou do I profilů. Podlaha novodoba, druhotně částečně snižená pro umístění kotlů a rozvodů tepla. Omítky hladké s monochromní výmalbou, částečně poškozené.

Hodnotné prvky: klenba

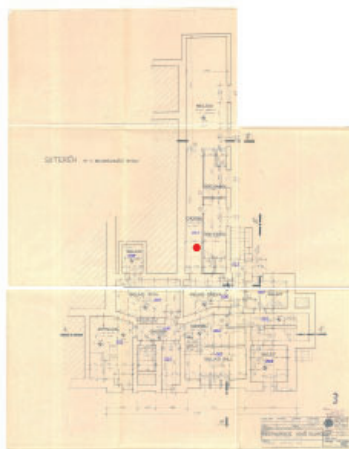
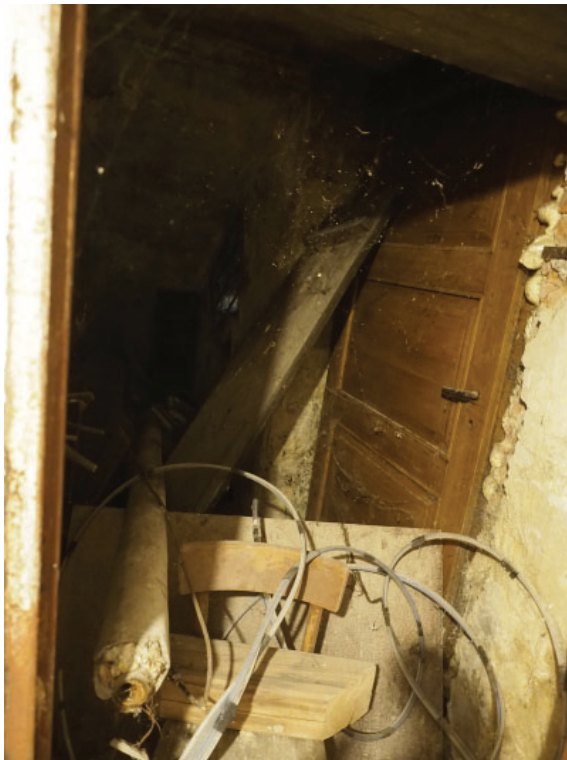
M.č. 012

Obdélná místnost s novodobým plochým stropem tvořeným keramickými dutými tvarovkami hurdis. Omítky stěn hladké s monochromním nátěrem, silně poškozené. Na stěnách a pod stropem rozvody energií.

Poznámka: v místosti uložena historická okna (bez identifikace původu)

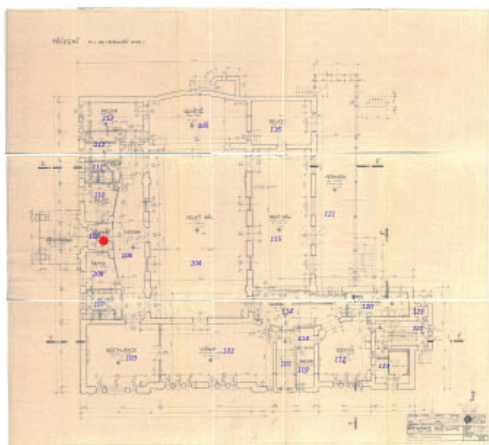
M.č. 109

Boční vstup. Stěny i strop zdobeny štukovými prvky s monochromní výmalbou. Výplně otvorů novodobé. podlaha původní teraco.

Hodnotné prvky: štuková výzdoba stěn a stropů, podlaha

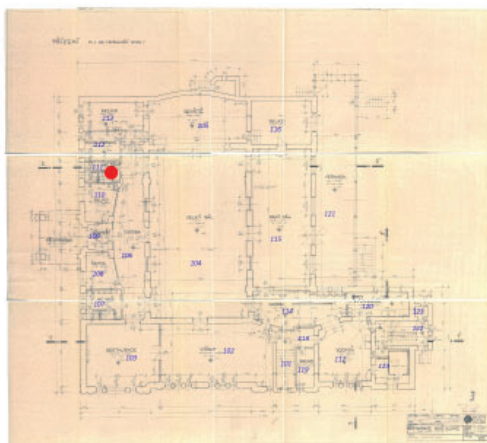
M.č. 112

Obdélná plochostropá místnost prosvětlená dvěma okny. Podlaha tvořena dřevěnými deskami. Omítky hladké s monochromní výmalbou. Výplně otvorů novodobé. Nebylo možné zjistit stav a původnost podlahy.

Hodnotné prvky:---

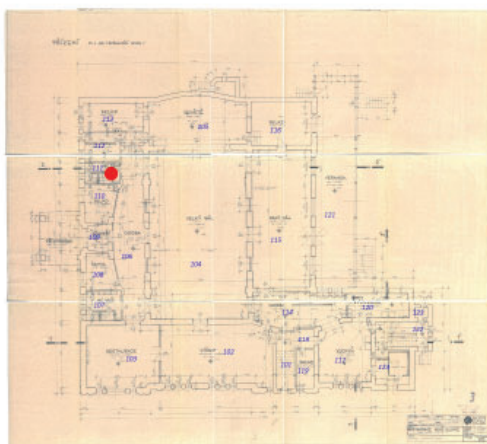
M.č. 113

Dalšími projektovými průzkumy by mělo být zjištění stavu krovových konstrukcí. Rovněž je nutné prověřit stav pod podlahou v místnosti č. 113, kde je dřevěná desková podlaha a pod ní pravděpodobně prázdná prostora.

Obdélná plochostropá místnost prosvětlená jedním oknem. Pod dřevěnou podlahou zřejmě nepřístupná prostora. Výplně otvorů novodobé.

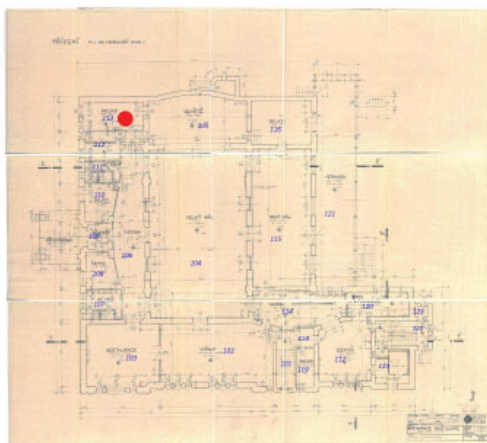
M.č. 114

Druhotně stavebně upravená místnost. Omítky hladké s monochromní výmalbou. vybavení a výplně otvorů novodobé.

Hodnotné prvky:---

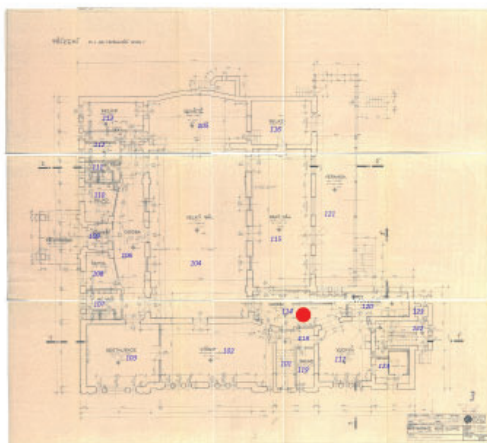
M.č. 114a

Druhotně upravená prostora bez hodnotných prvků. Omítky hladké bílé. Strop novodobě obložen.

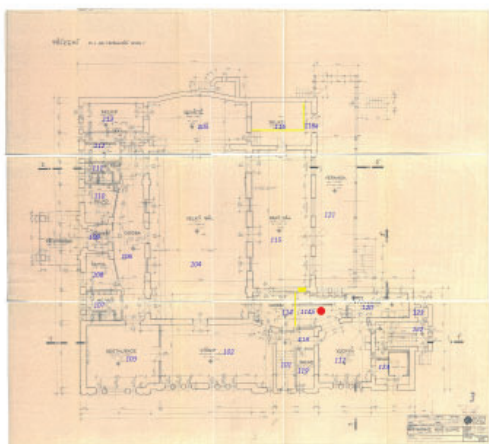
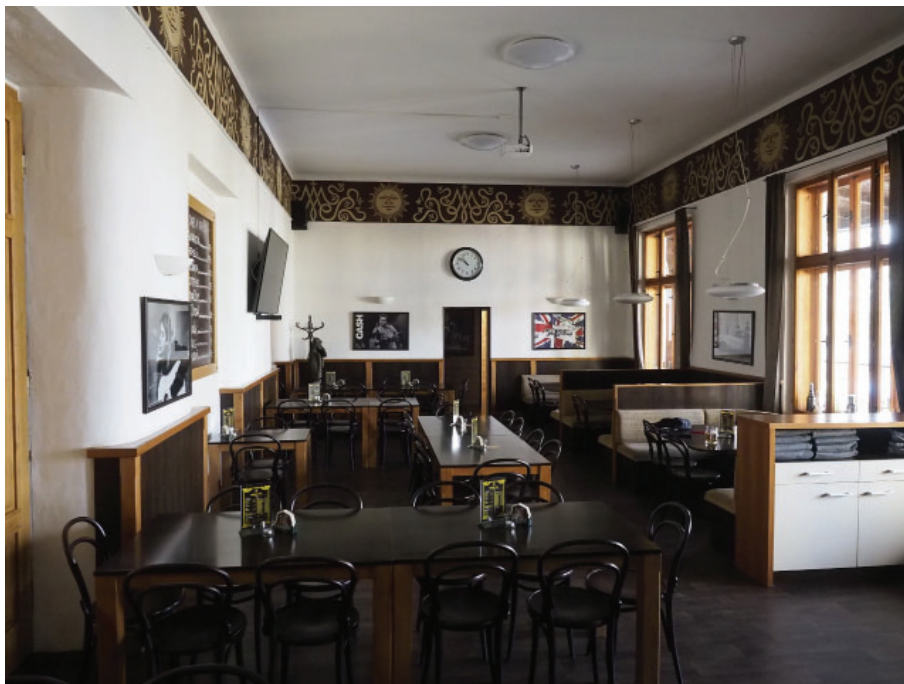
M.č. 115

Obdélná plochostropá místnost se vstupem na verandu a prosvětlená třemi okny. Veškeré výplně a úpravy povrchů novodobé.

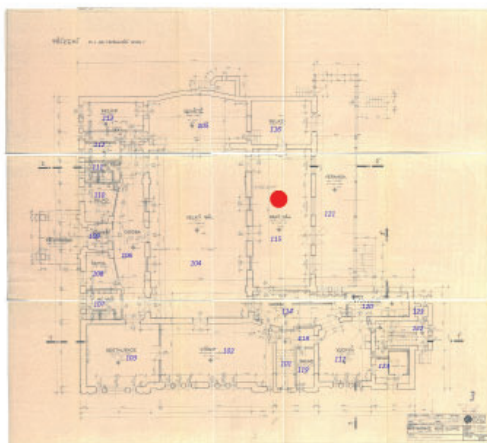
M.č. 116

Stavebně druhotně upravená místnost s vestavbou sociálních zařízení. Veškeré prvky a vybavení novodobé. Strop plochý, omítky nad obklady hladké s monochromní výmalbou.

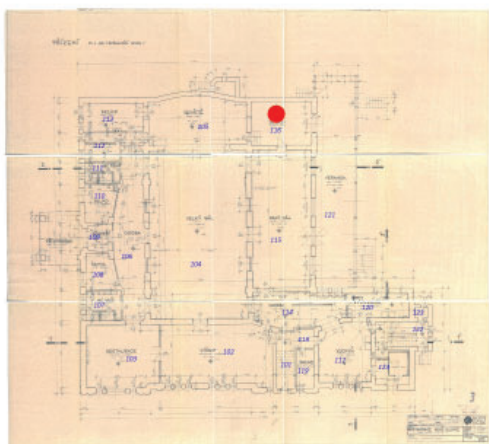
M.č. 116a

Stavebně druhotně upravená místnost. Strop plochý, omítky hladké s monochromní výmalbou. Výplně otvorů a podlaha novodobé.

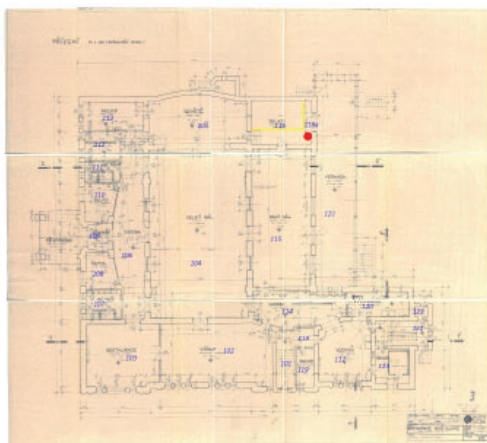
M.č. 117

Plochostropá místnost s hladkými omítkami v monochromní výmalbě. Prosvětlená třemi okny. Podlaha, výplně otvorů a keramické obklady novodobé.

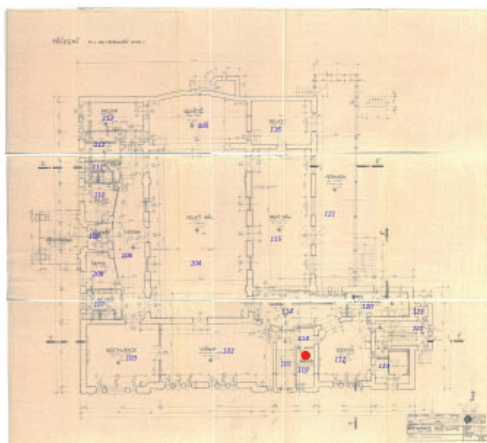
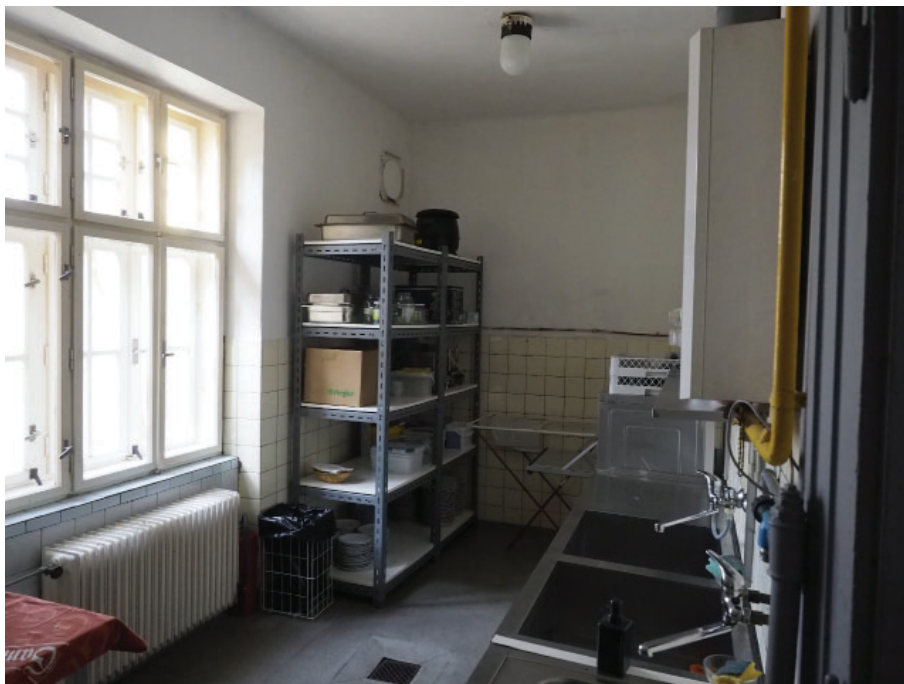
M.č. 120

Obdélná plochostropá místnost prosvětlená jedním oknem. Omítky hladké s monochromní výmalbou. Výplně otvorů, obklady a podlaha novodobé.

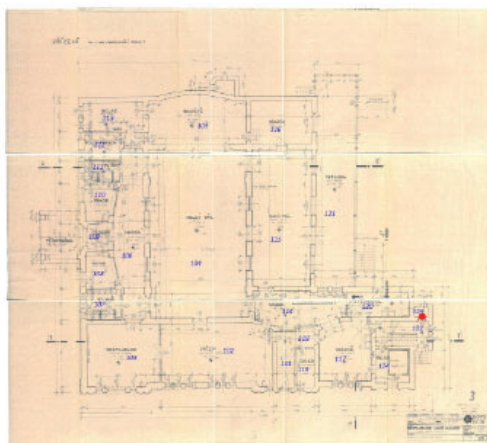
M.č. 124

Plochostropá čtvercová místnost prosvětlená jedním oknem. Omítky hladké s monochromní výmalbou. Výplně otvorů a podlaha novodobé.

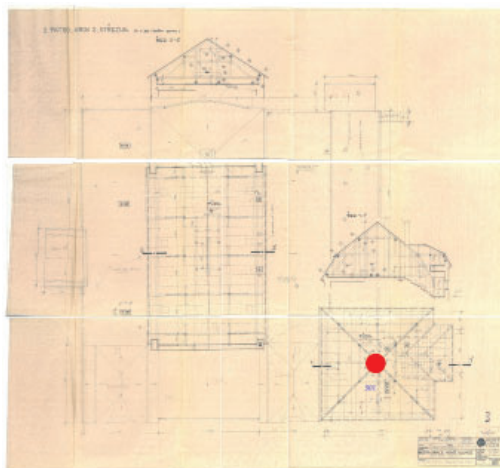
M.č. 301a

Vstup do krovu ve 3. NP. Původní železné protipožární dveře. Ostatní prvky na podestě novodobé.
