Beskydské divadlo Nový Jičín

**STAVEBNĚ TECHNICKÝ PRŮZKUM
PORUŠENÉ ČÁSTI PŘÍSTAVBY**

BRNO, duben 2018

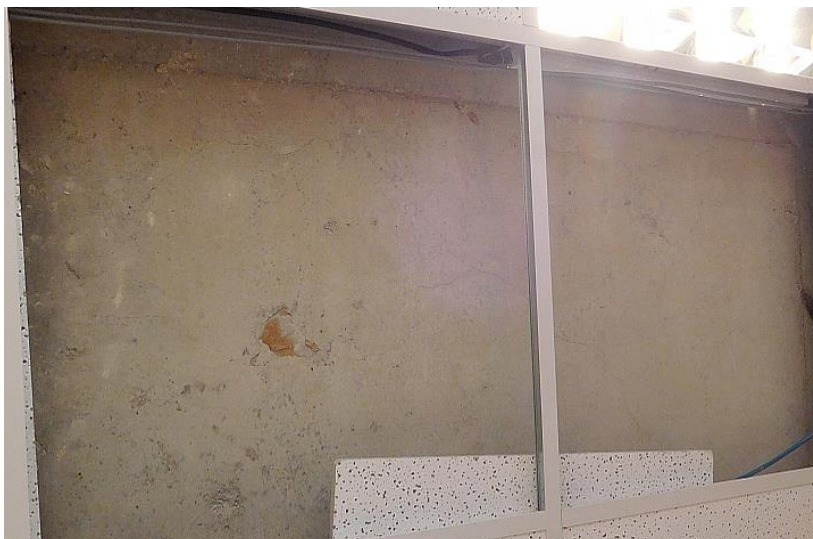
Obr. 19 – Zpřístupněná část spodního líce stropu (kancelář správce, 3.NP).

Zjištěné trhlinky jsou drobné (pod 0,5 mm) a odpovídají nadměrnému průhybu desky. V rámci zpřístupněných a kontrolovaných míst nebyla na stropní desce zjištěna žádná závažná statická trhlinka nasvědčující havarijní stav, ať už svou polohou či šířkou trhliny.

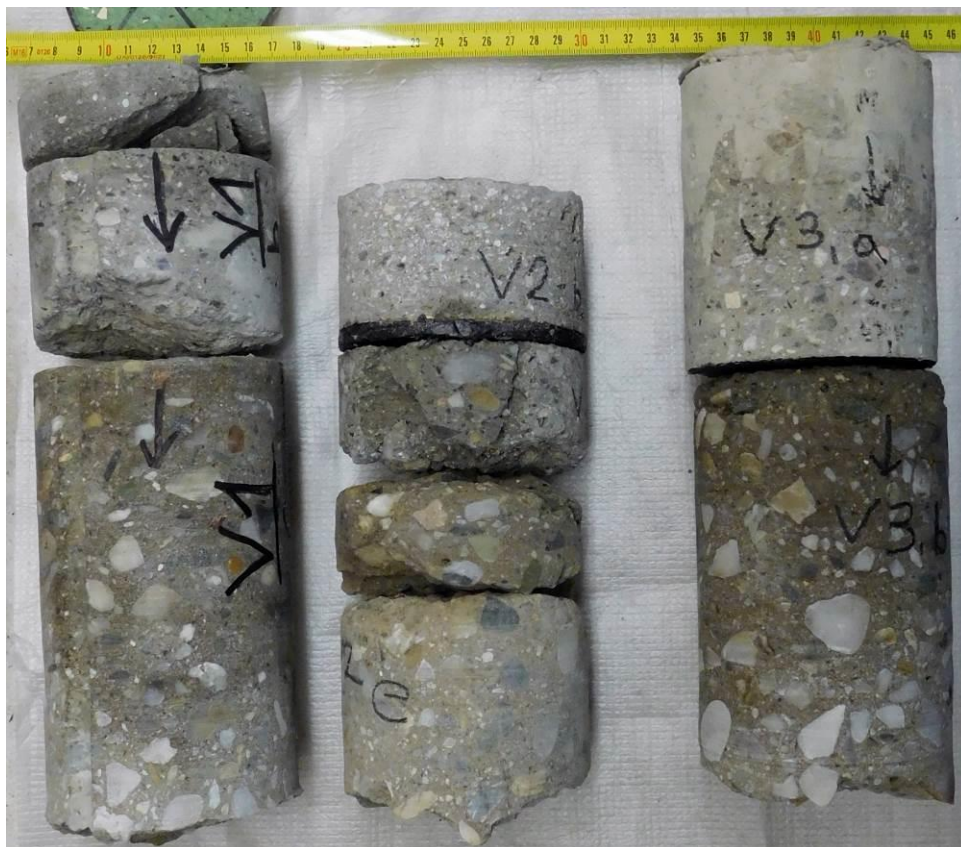
Z vývrťů byly také zjištěny skutečné skladby podlahových vrstev a jejich tloušťky. Ve srovnání se skladbou podlah dle původního projektu neobsahovaly zvukově izolační vrstvy a písková lože, lišily se také tloušťky betonových/cementových potěrů a v některých případech také výrazně narostla celková tloušťka podlahy. V některých případech byl betonový potěr podlahy separován na více částí (delaminován) a bylo patrné provedení více stěrek na sobě.

Obr. 25 – Jádrové vývrty ze stropní desky nad 2.NP.

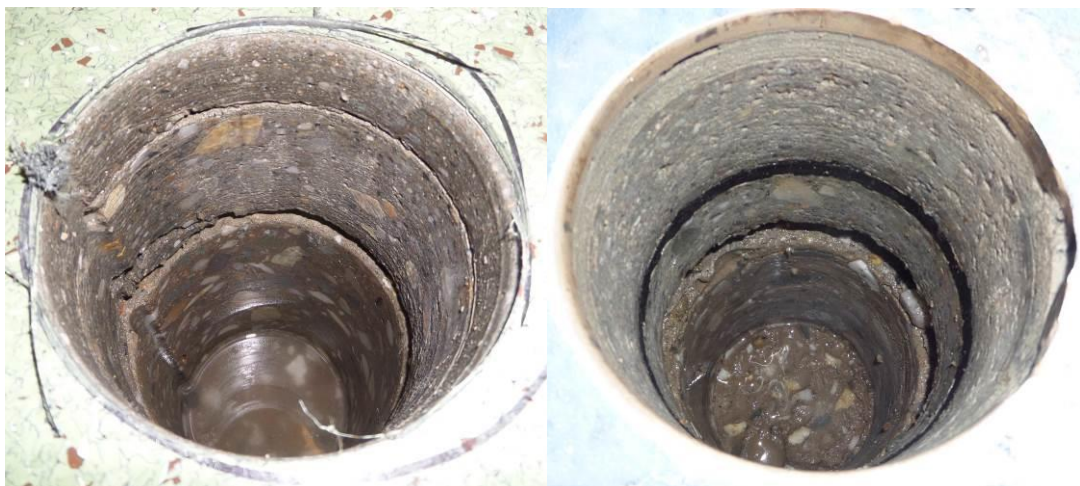
Obr. 27 – Vývrty po odběru vzorku V1 (vlevo) a V2 (vpravo).

Kromě separovaných vrstev podlahy, byly ve vývrtnu V2 zastiženy další horizontální spáry i ve vlastní stropní desce, během vrtání docházelo k úniku chladicí vody, která se ve spáře (kavernách) ztrácela.

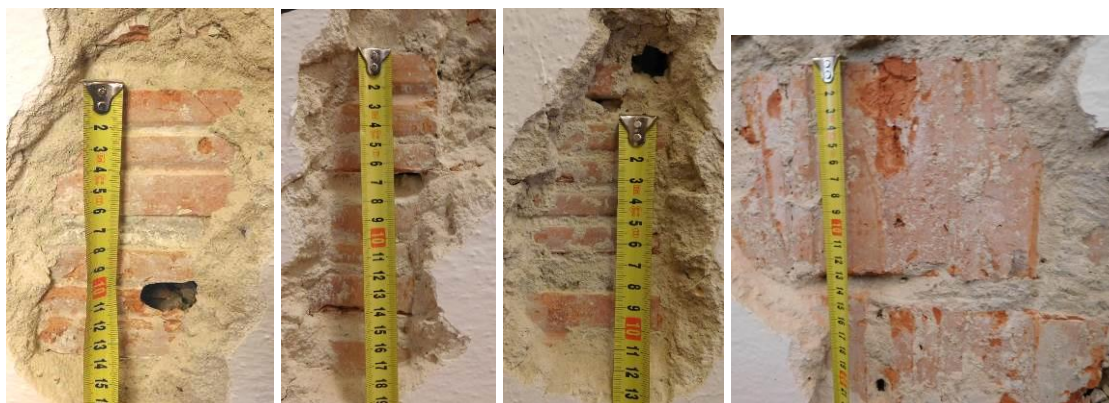
Dá se říci, že materiál zdiva odpovídá projektu. V některých případech je provedena záměna konkrétního druhu zdícího prvku, ale obecně platí, že u nosných stěn jsou dodrženy a použity cihelné prvky předepsané projektem pro nosné stěny. Příčky jsou také ve shodě s projektem provedeny z dutých cihelných prvků, pouze ve 4.NP byly zjištěny případy použití alternativních (škvárových či silikátových) příčkových prvků.

Obr. 33 – Sekané sondy do zdiva (zleva S1, S2, S3, S4).

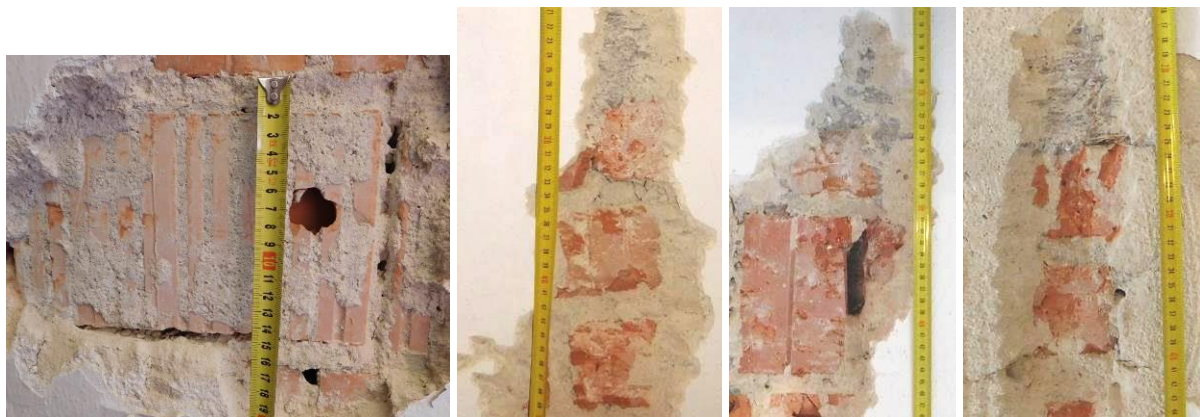
Obr. 34 – Sekané sondy do zdiva (zleva S5, S6, S7, S8).

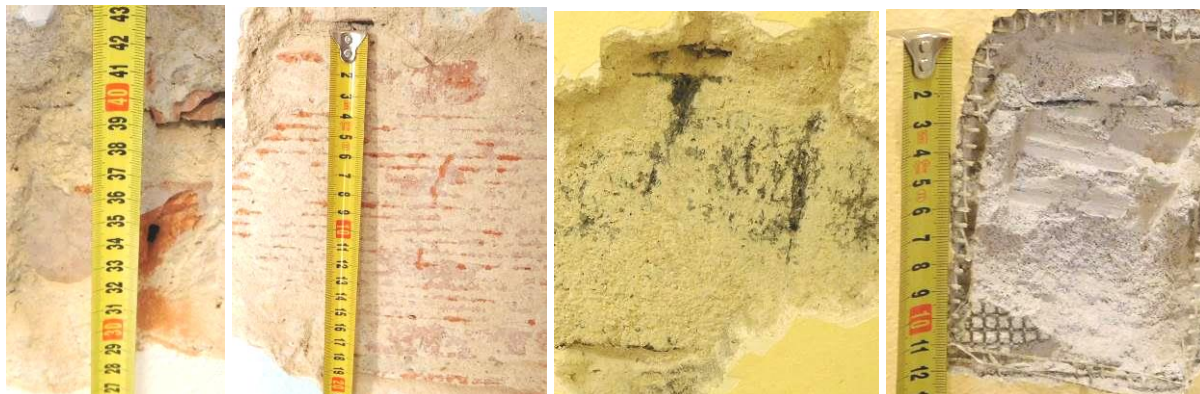
- 4.NP – sonda S10 (vnitřní příčka): duté děrované pálené cihly, výška 185 mm + 15 mm spára (projekt uváděl PK-CD 290x140x65),
- 4.NP – sonda S11 (vnitřní příčka): tmavá plná tvarovka (silikátová / škvárová, nejde o pálenou cihlu), výška 210 mm + 15 mm spára, délka 430 mm (projekt uváděl PK-CD 290x140x65),
- 4.NP – sonda S12 (vnitřní příčka): světlá plná tvarovka (nejde o pálenou cihlu, silikátová tvarovka – obdoba Ytongu), (projekt uváděl PK-CD 290x140x65),

Obr. 35 – Sekané sondy do zdiva (zleva S9, S10, S11, S12).

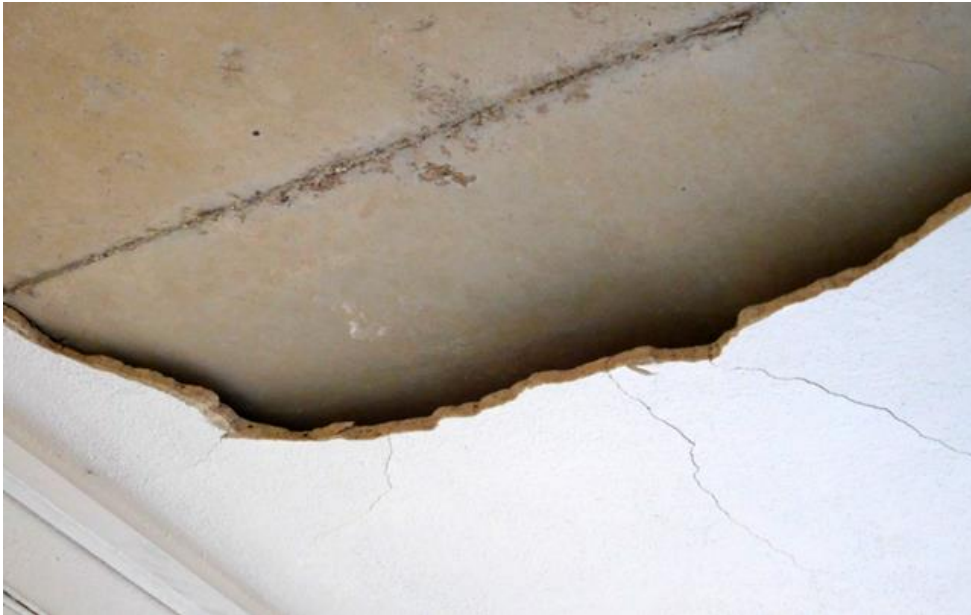
Obrázek 14: Uvolňování nesoudržných omítek (koupelna ve 3.NP).

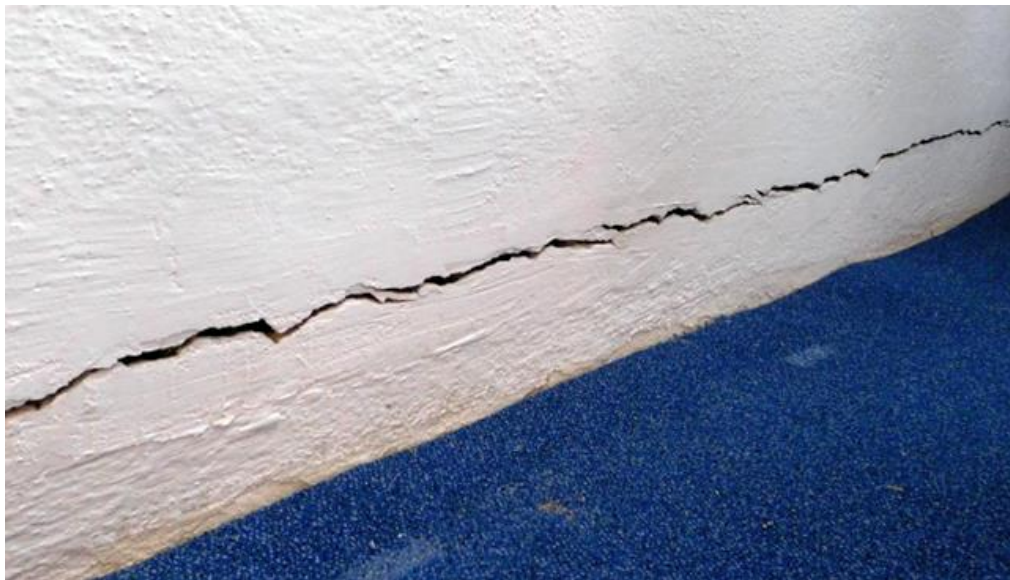
Obrázek 15: Vodorovné odtržení příčky nad podlahou.

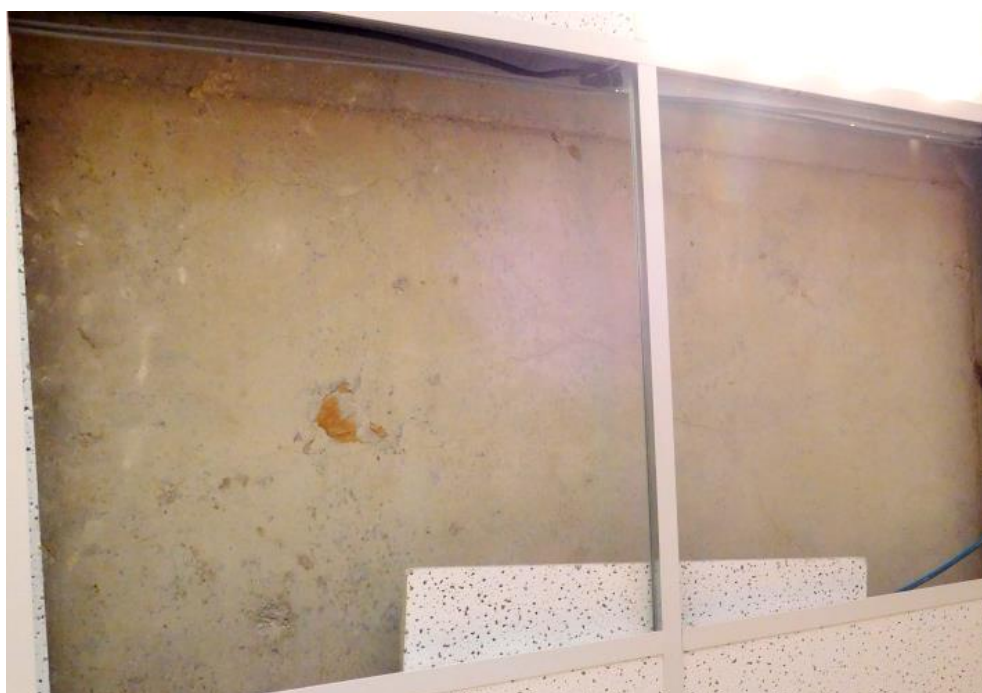
Obrázek 33: Odkrytá část stropu (kancelář správce, 3.NP).

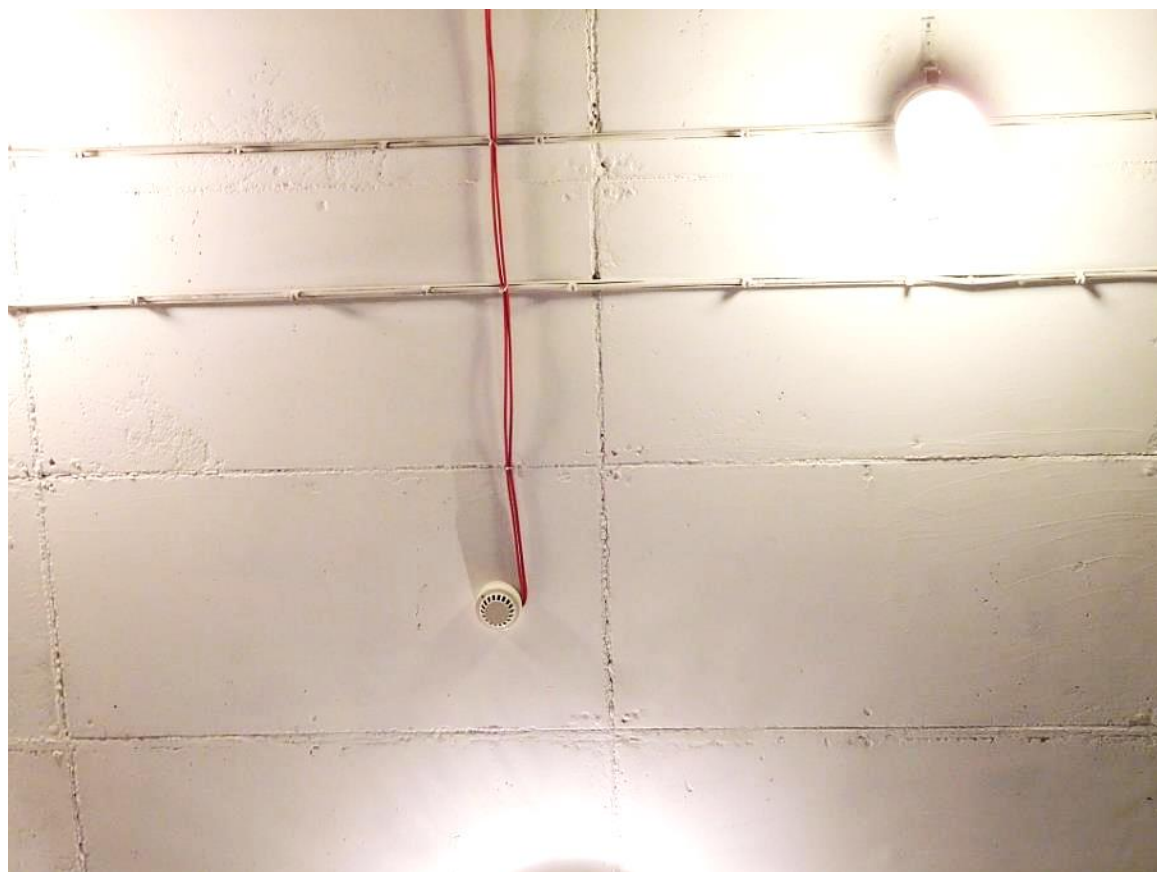
Obrázek 38: Spodní líc stropu nad 2.NP – pouze bílý nátěr (sklad kulis).

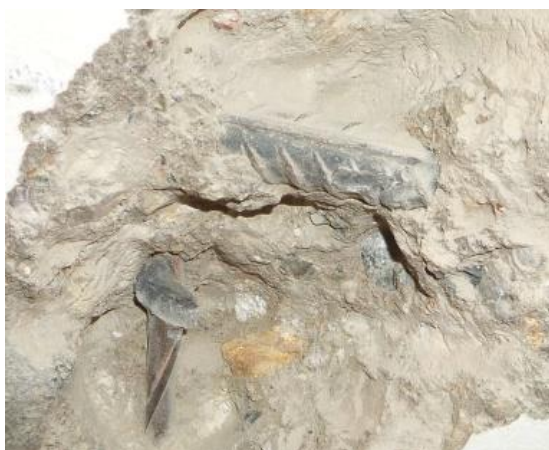
Obrázek 49: Výztuž v sondě D2-1, $\phi V14$ + $\phi T6$ (spodní povrch stropu nad 2.NP).

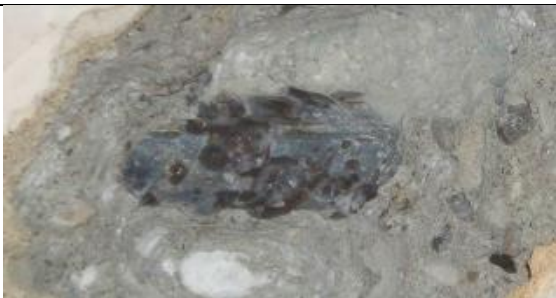
Obrázek 50: Výztuž v sondě D3-1, $\phi V18$ (spodní povrch stropu nad 3.NP).

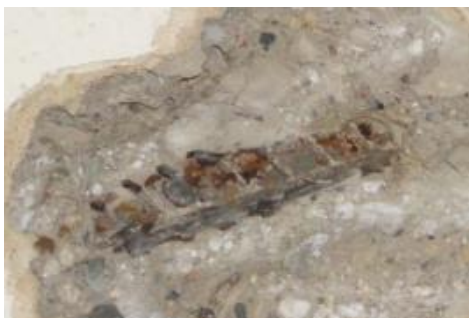
Obrázek 51: Výztuž v sondě D4-4, $\phi V22$ (spodní povrch stropu nad 4.NP).

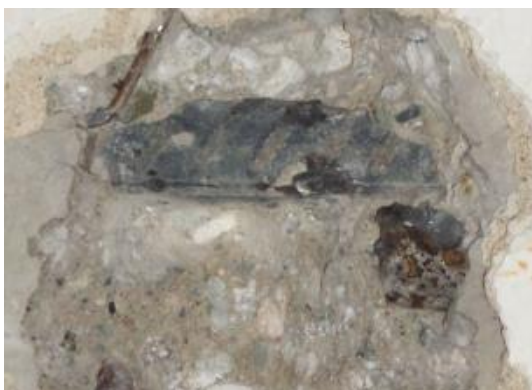
Obrázek 52: Výztuž v sondě D4-5, $\phi V22$ (spodní povrch stropu nad 4.NP).

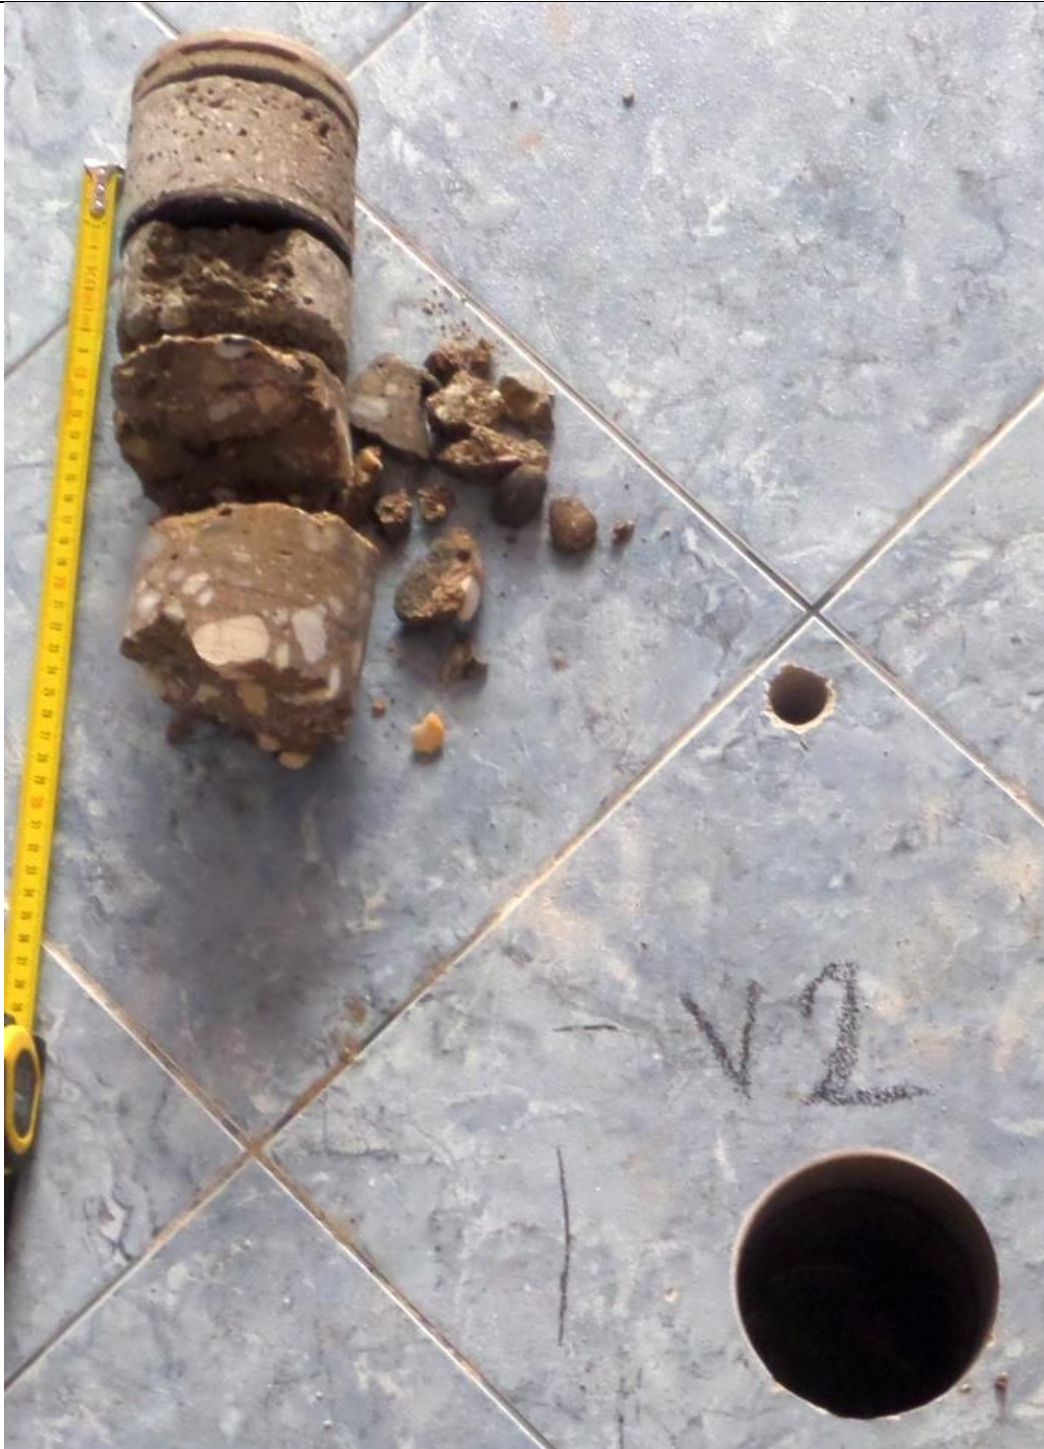
Obrázek 59: Vývrt V2 (strop nad 2.NP, koupelna). Nosná stropní deska (pod vrstvou podlahy) není celistvá, horizontální spáry, kaverny, rozpad vzorku.

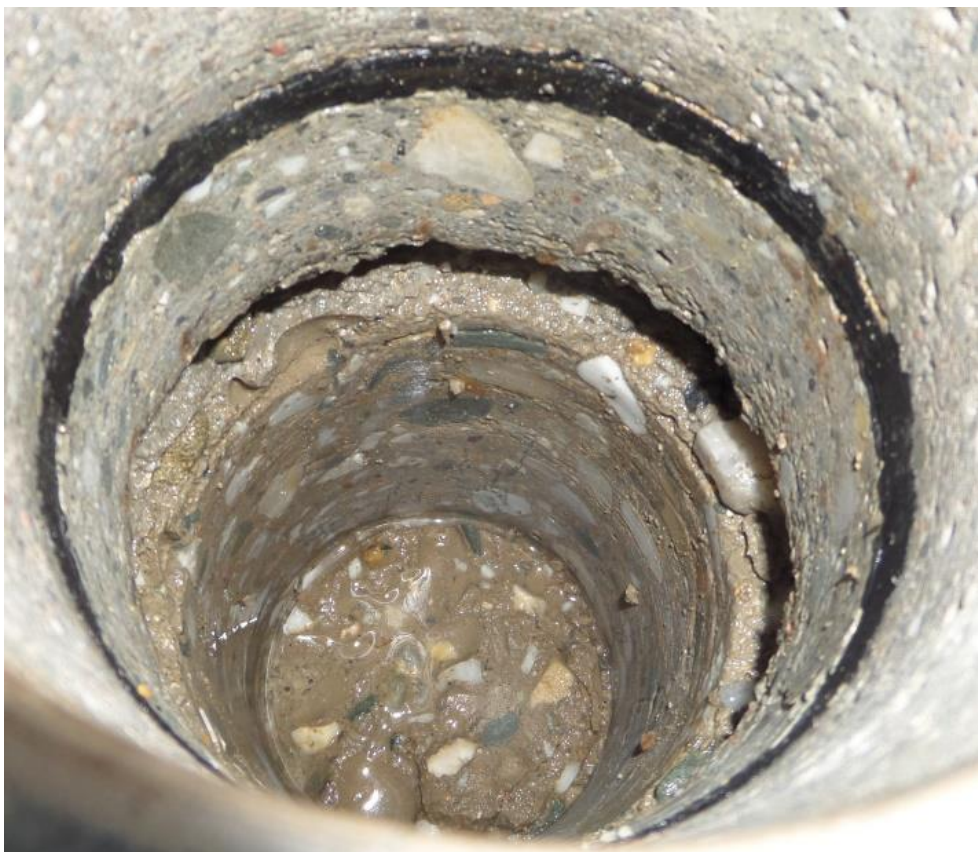
Obrázek 61: Vývrt V2 (strop nad 2.NP, koupelna). Kaverny a horizontální spáry v nosném betonu stropní desky.

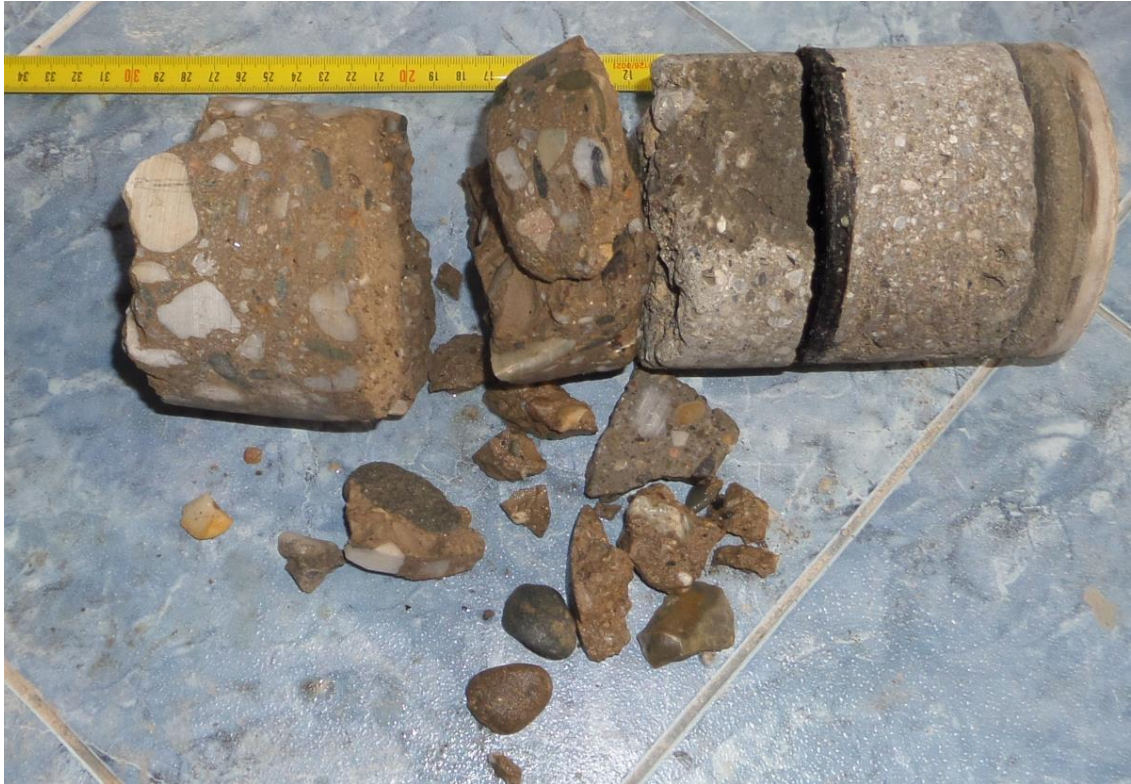
Obrázek 62: Výtvt V2 (strop nad 2.NP, koupelna). Rozpadlý vzorek, nekompaktní beton nosné části.

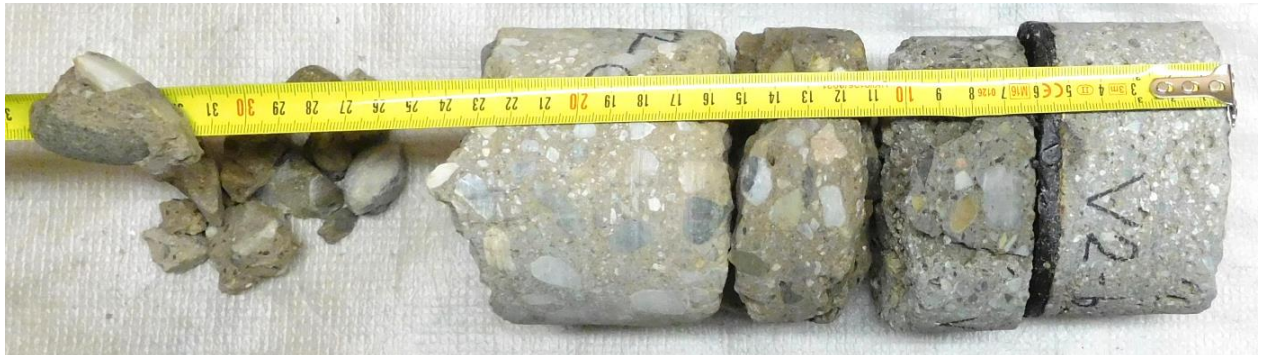
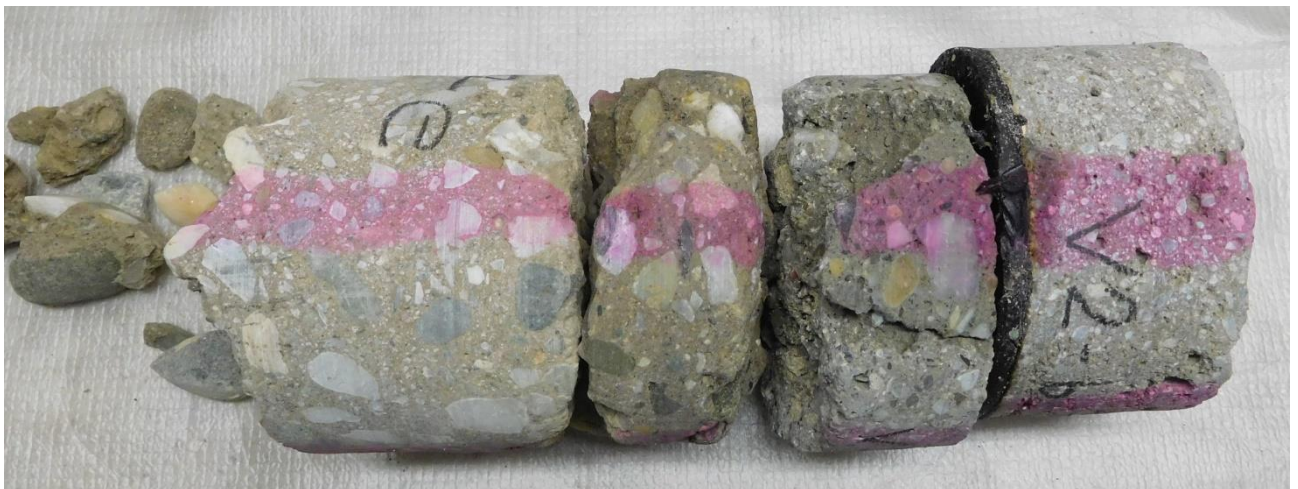
Obrázek 63: Výtvt V2 (strop nad 2.NP, koupelna).

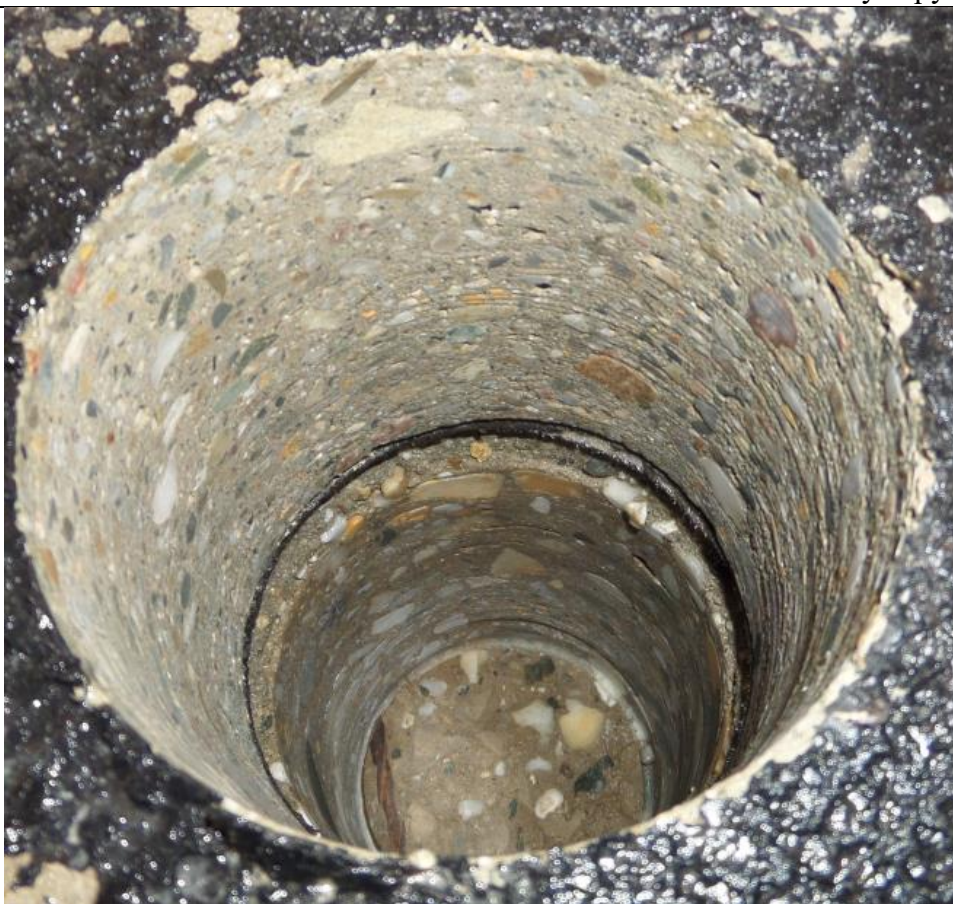
Obrázek 64: Vývrt V3 (strop nad 2.NP, kancelář).

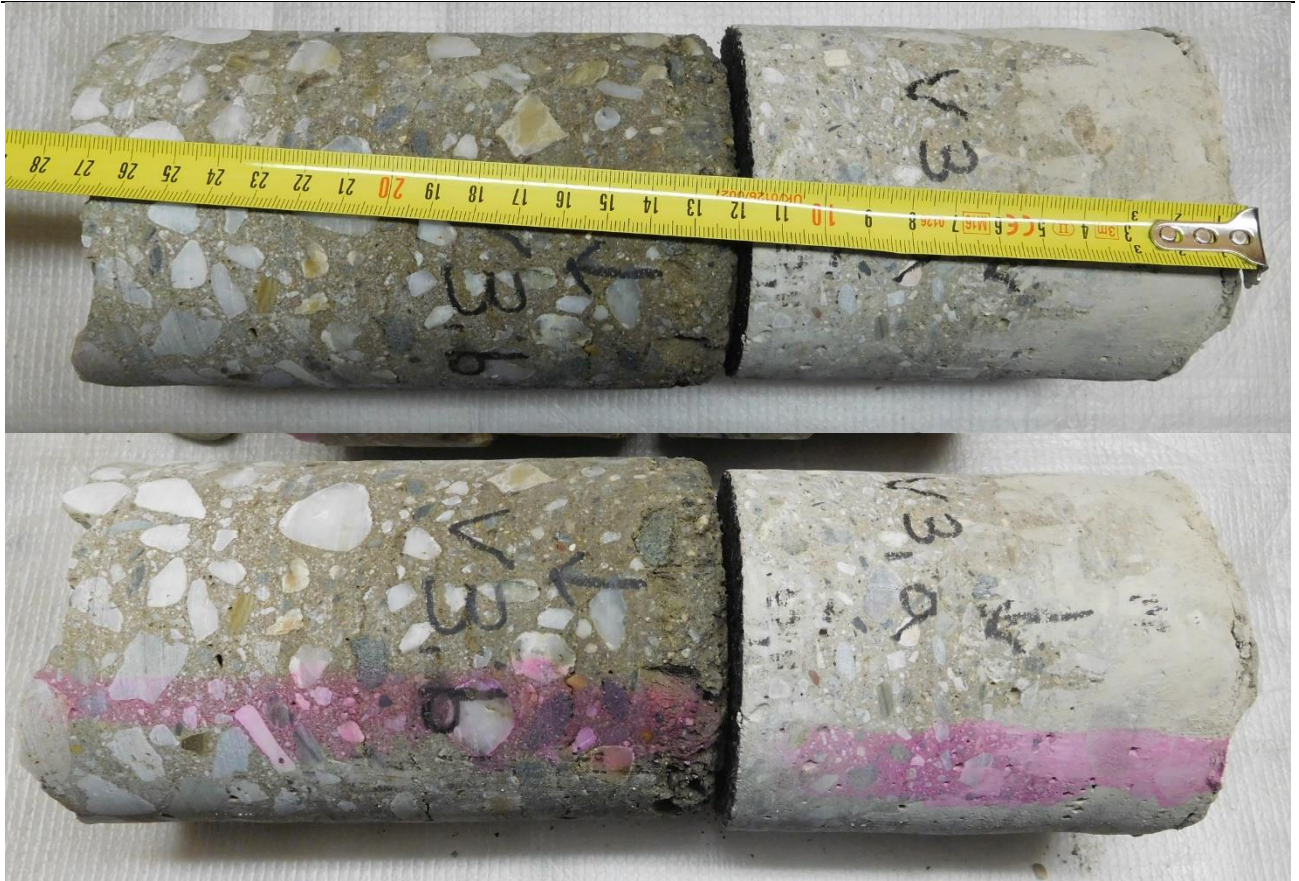
Obrázek 66: Vývrt V3 (strop nad 2.NP, kancelář).

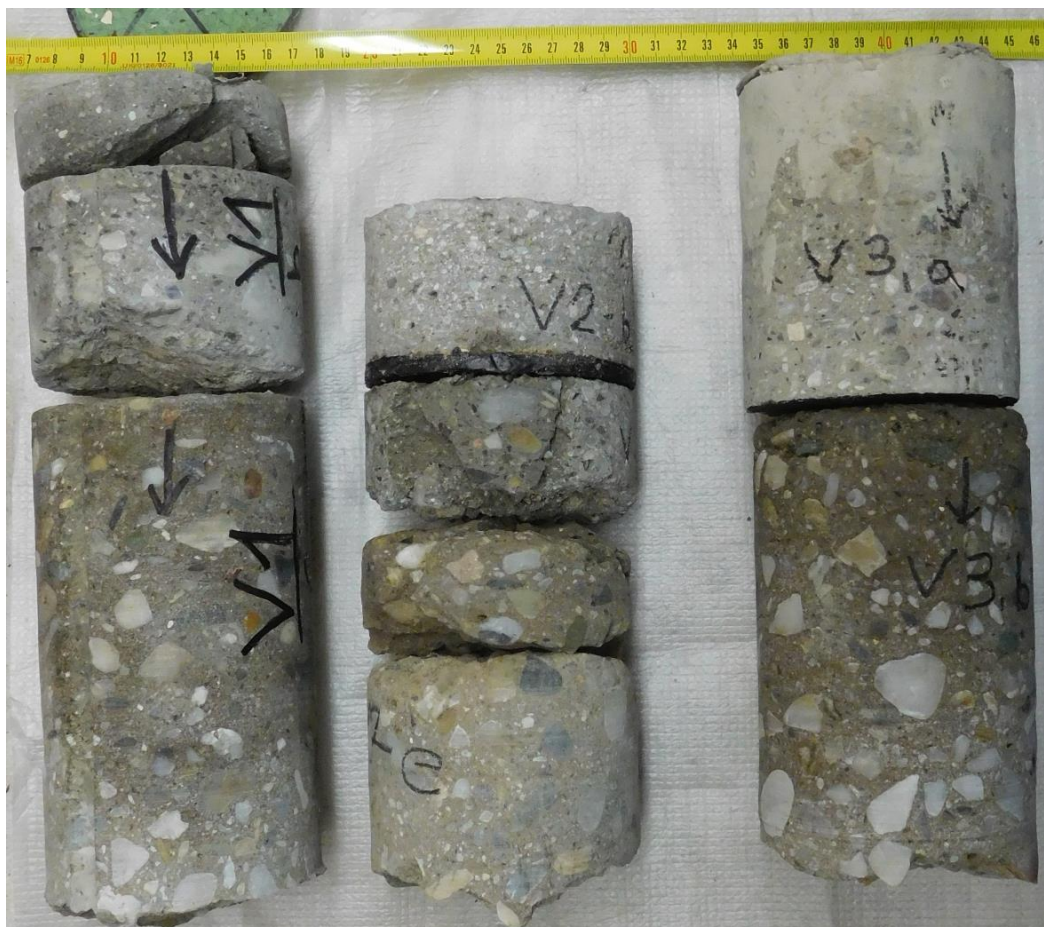
Obrázek 67: Vývrty ze stropní desky nad 2.NP.

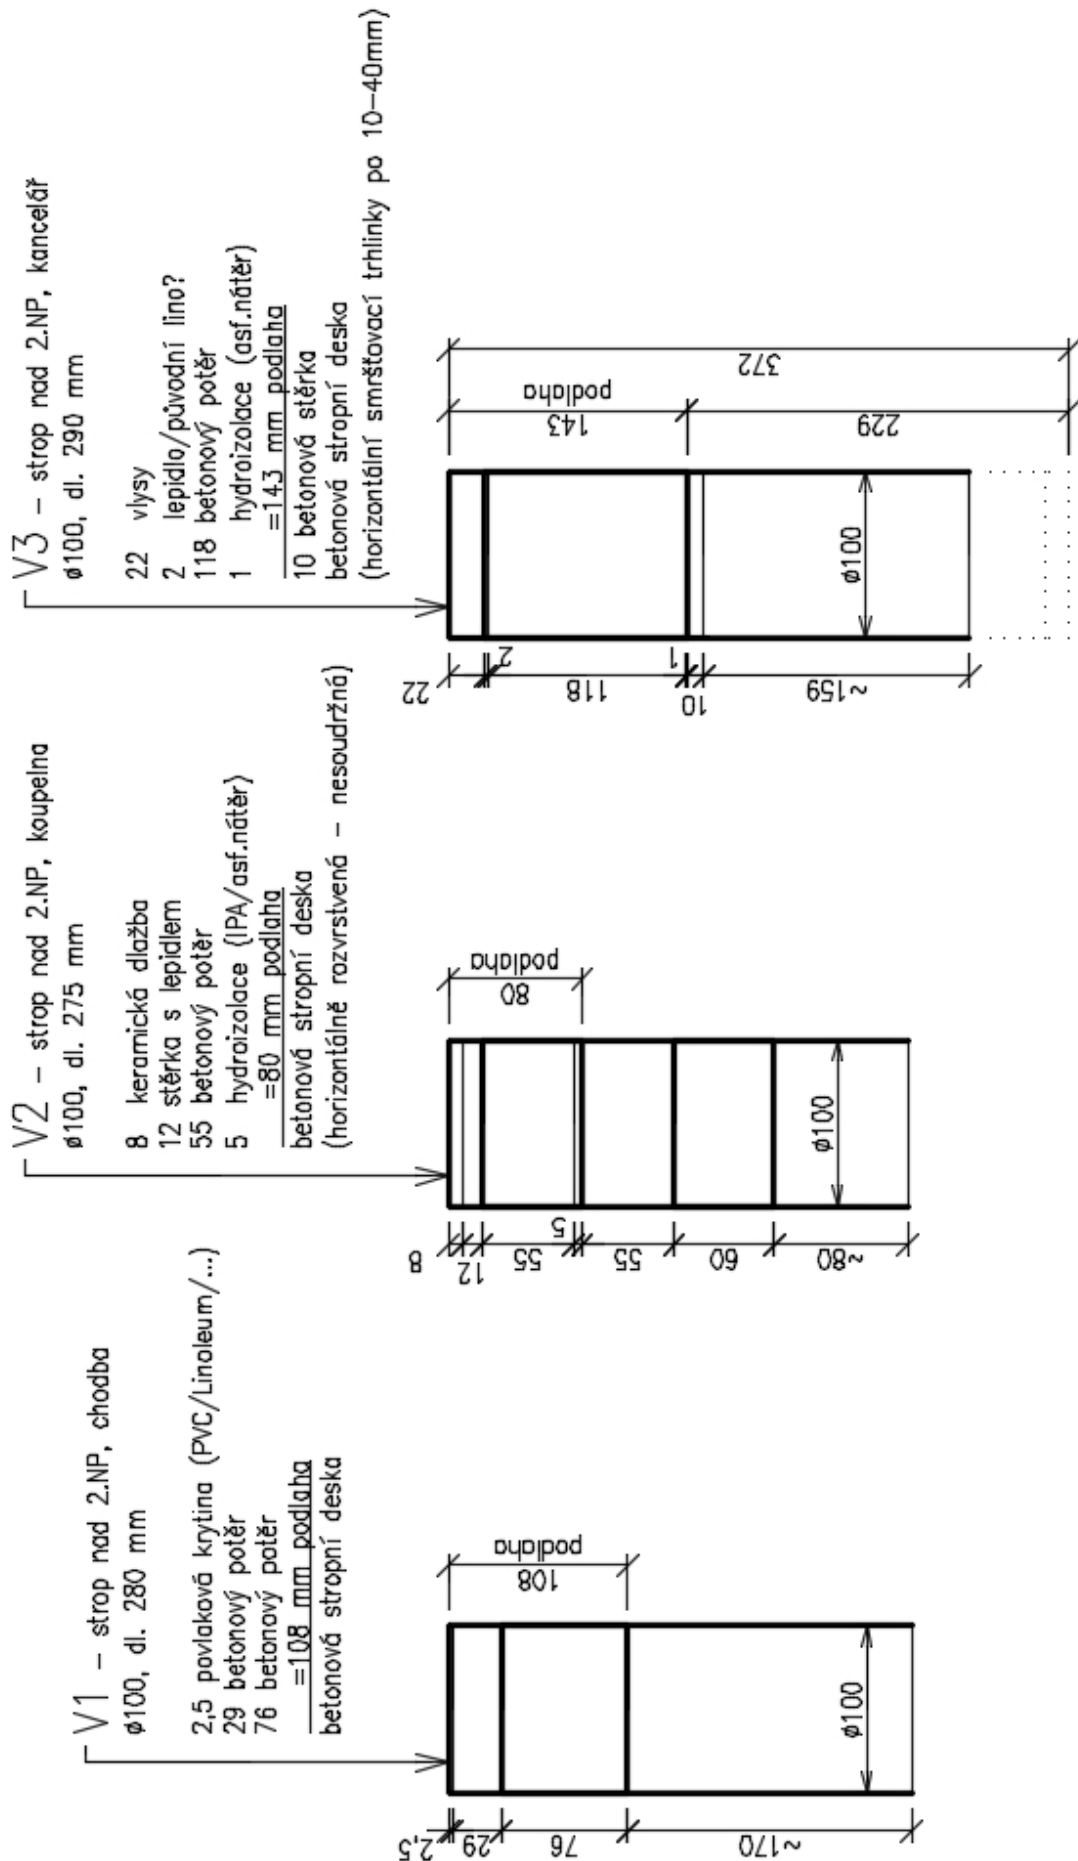
Z Tab. 3 je patrné, že skutečné tloušťky kolísají. Porovnáním poloh jednotlivých vývrtů v půdorysu je zřejmé, že největší tloušťky podlahy jsou uprostřed rozpětí stropních desek (vývrty V3 a V5), naopak vývrty poblíž okrajů stropní desky (V4 a V6) vykazují tloušťku menší, než stanovil projekt.

Obrázek 68: Skladba vývrtů V1, V2 a V3 (stropní deska nad 2.NP).

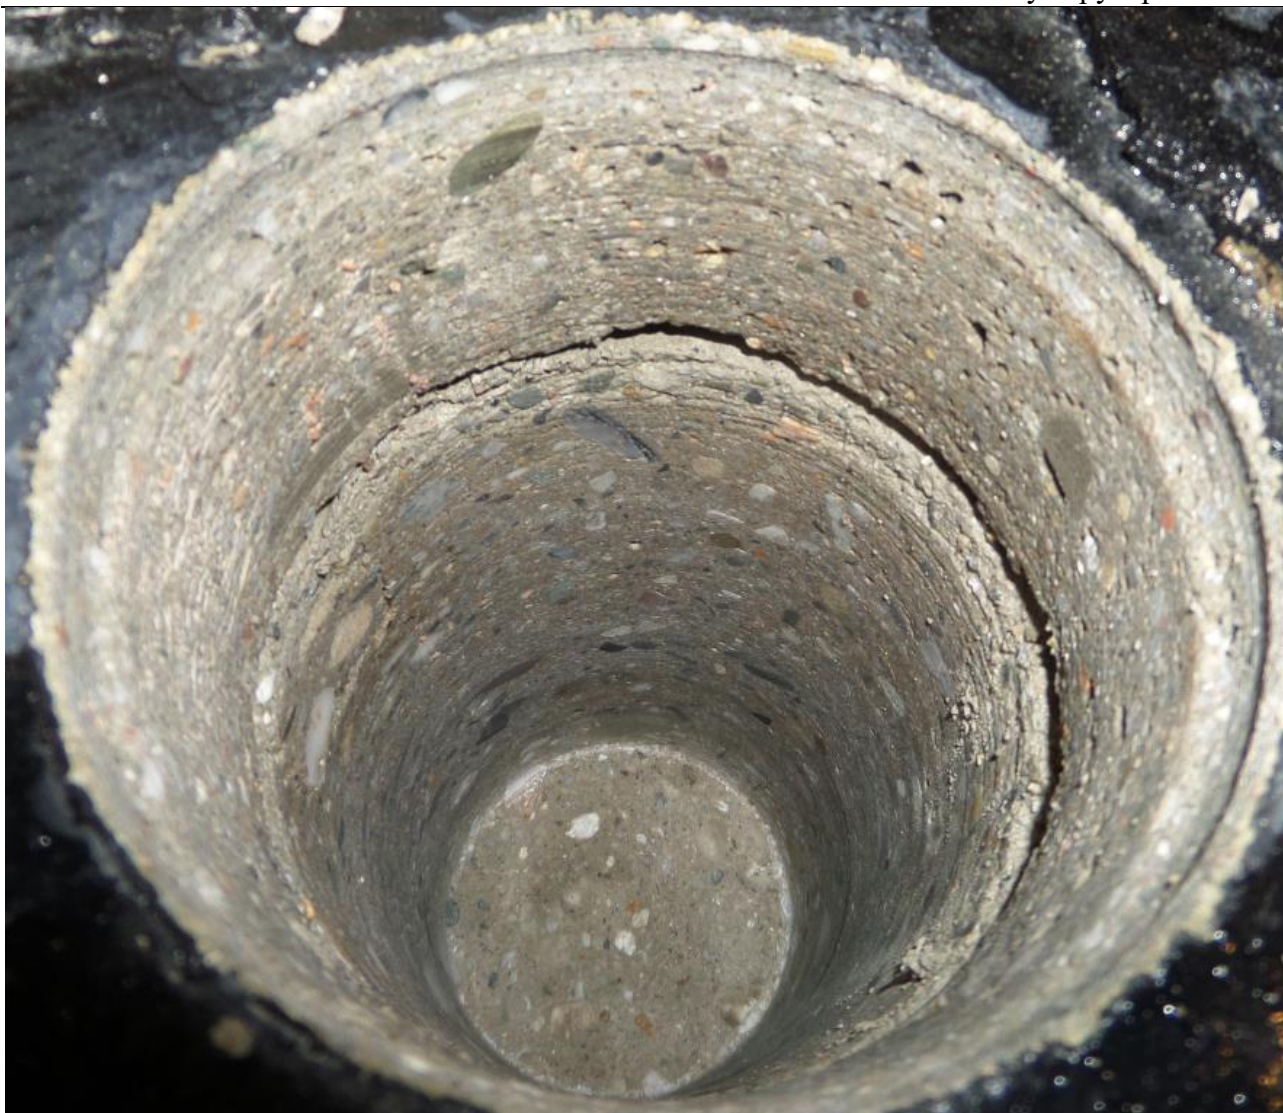
Obrázek 69: Vývrt V4 (strop nad 3.NP, služební místnost).

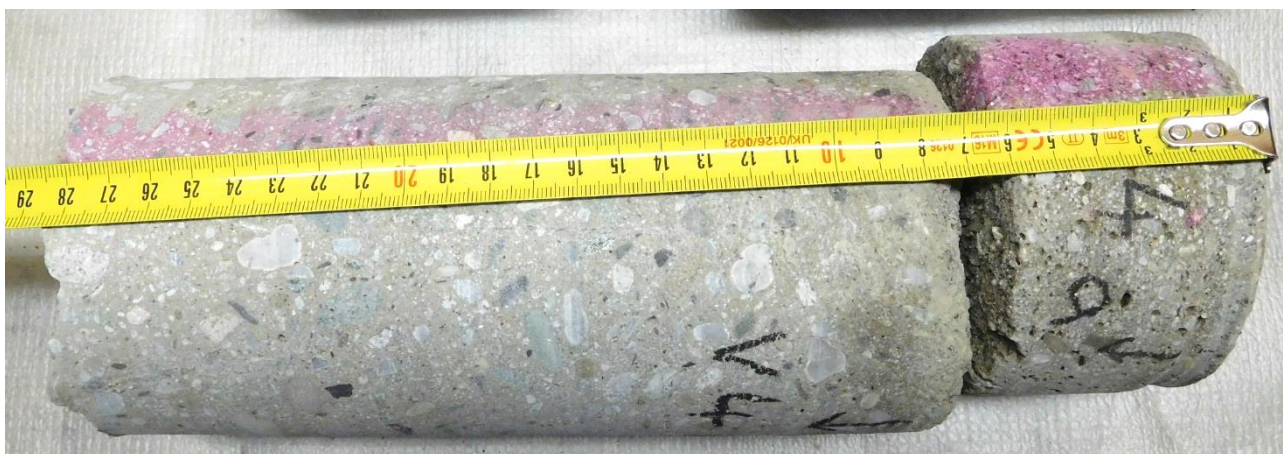
Obrázek 70: Vývrt V4 (strop nad 3.NP, služební místnost).

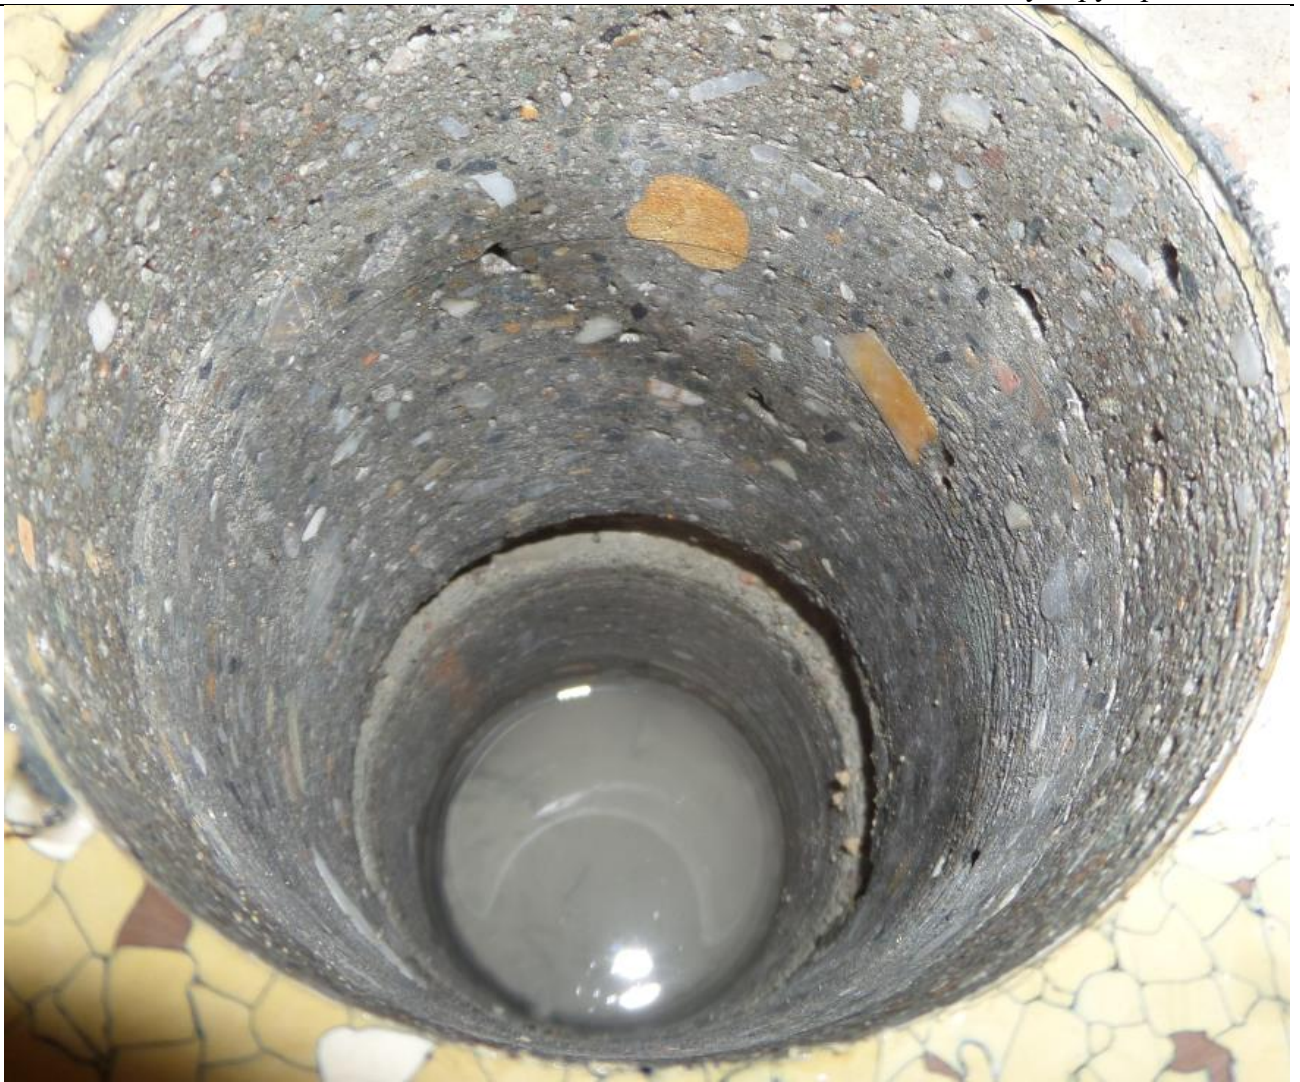
Obrázek 71: Vývrt V5 (strop nad 3.NP, chodba).

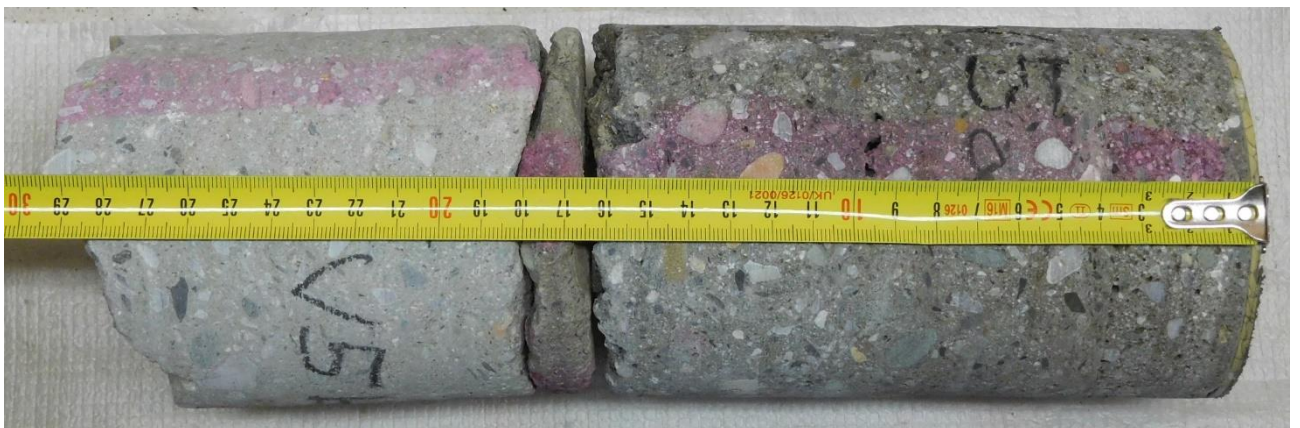
Obrázek 72: Vývrt V5 (strop nad 3.NP, chodba).

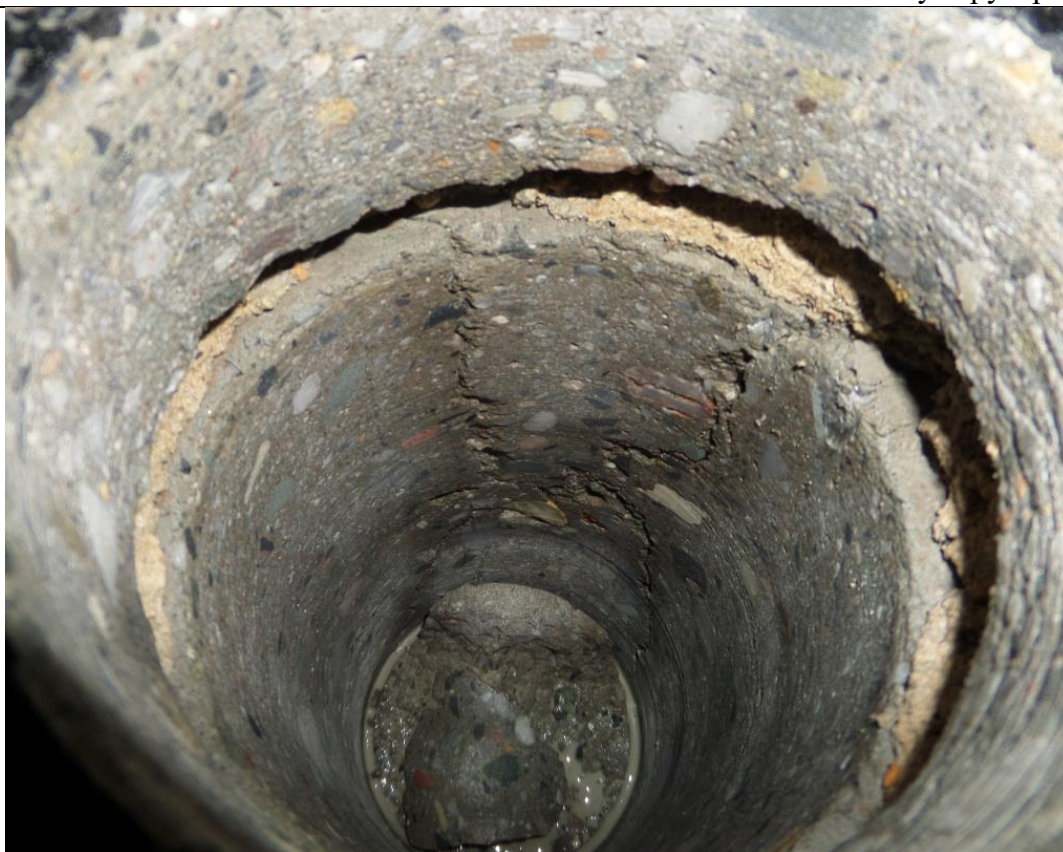
Obrázek 73: Vývrt V6 (strop nad 3.NP, pokoj).

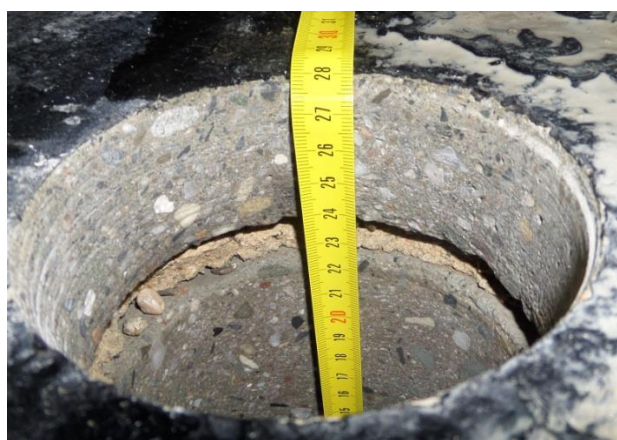
Obrázek 74: Vývrt V6 (strop nad 3.NP, pokoj).

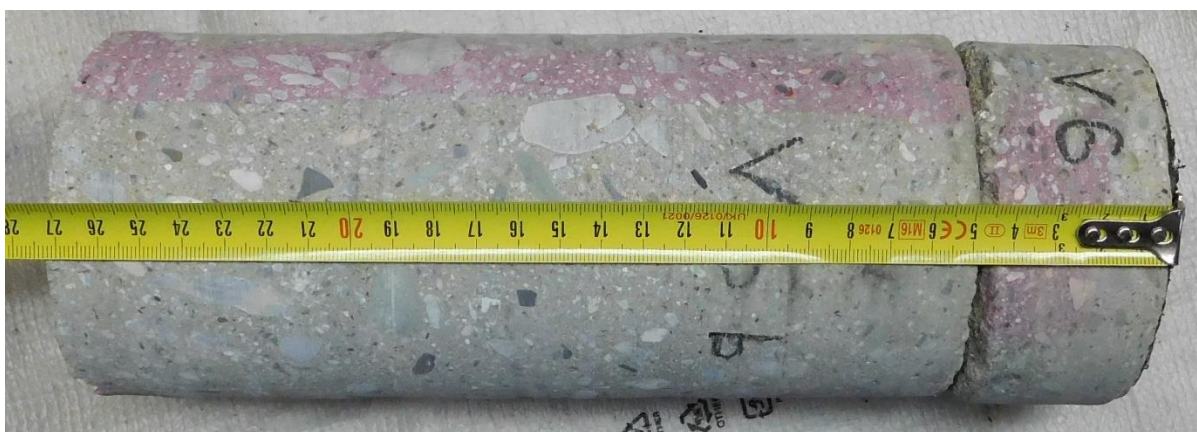
Obrázek 75: Vývrt V6 (strop nad 3.NP, pokoj).
