Beskydské divadlo Nový Jičín

**STAVEBNĚ TECHNICKÝ PRŮZKUM
PORUŠENÉ ČÁSTI PŘÍSTAVBY**

BRNO, duben 2018

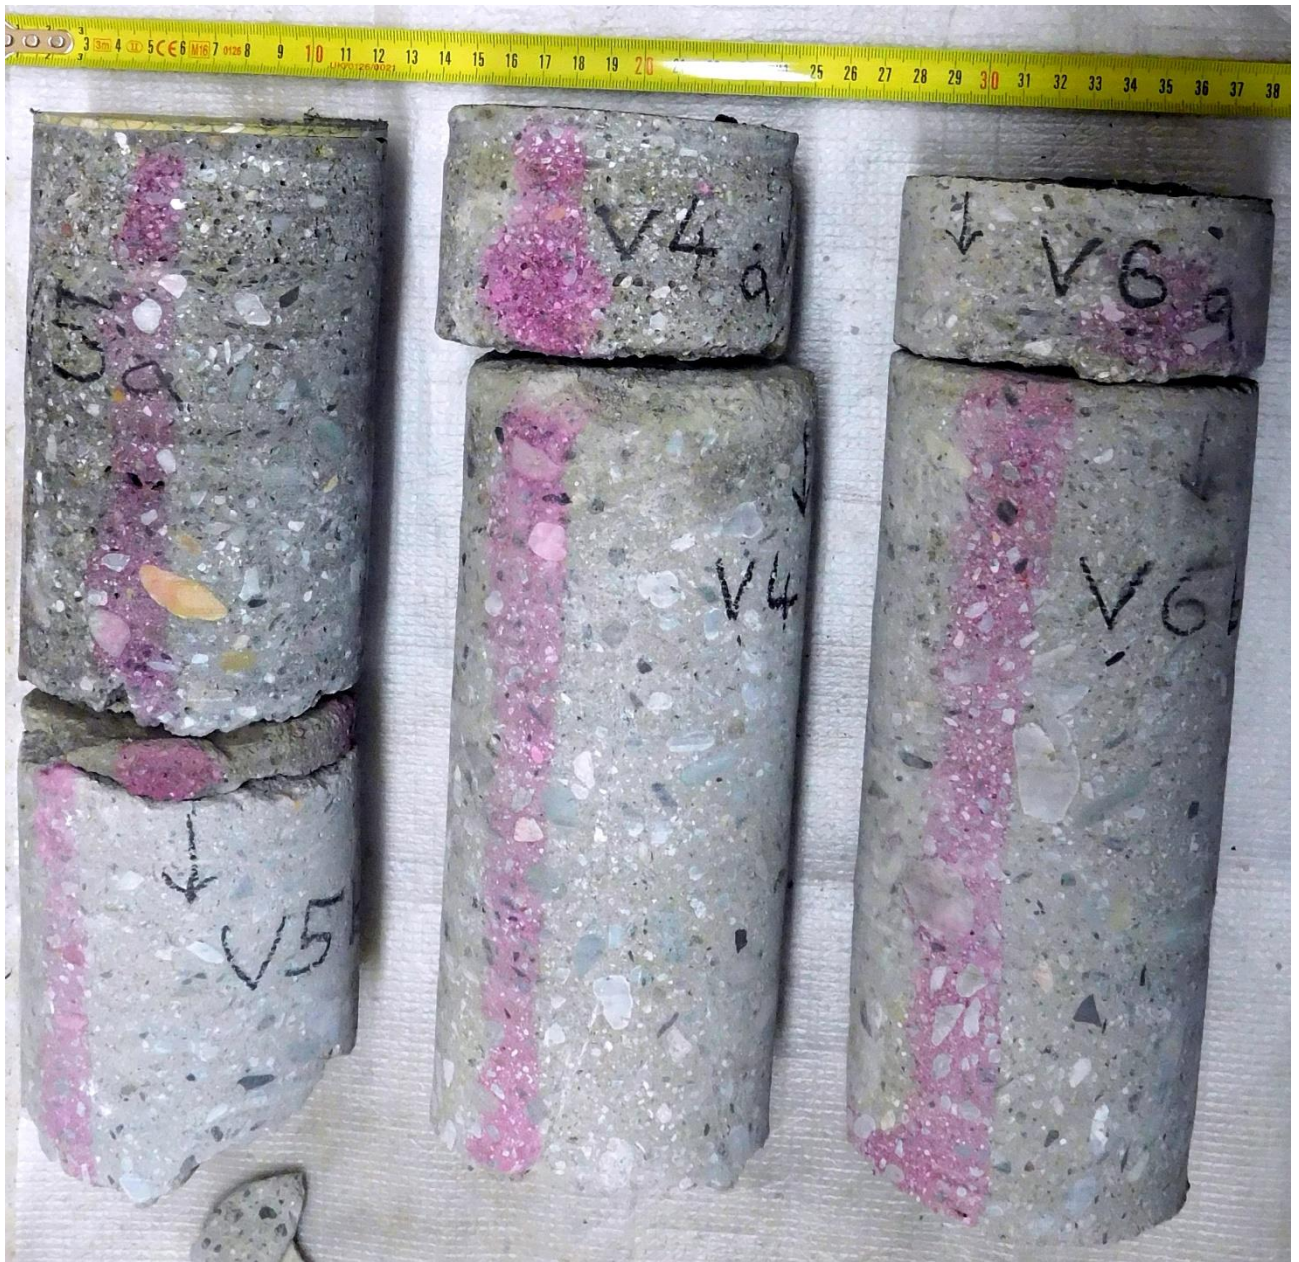
Obrázek 76: Vývrtý ze stropní desky nad 3.NP.

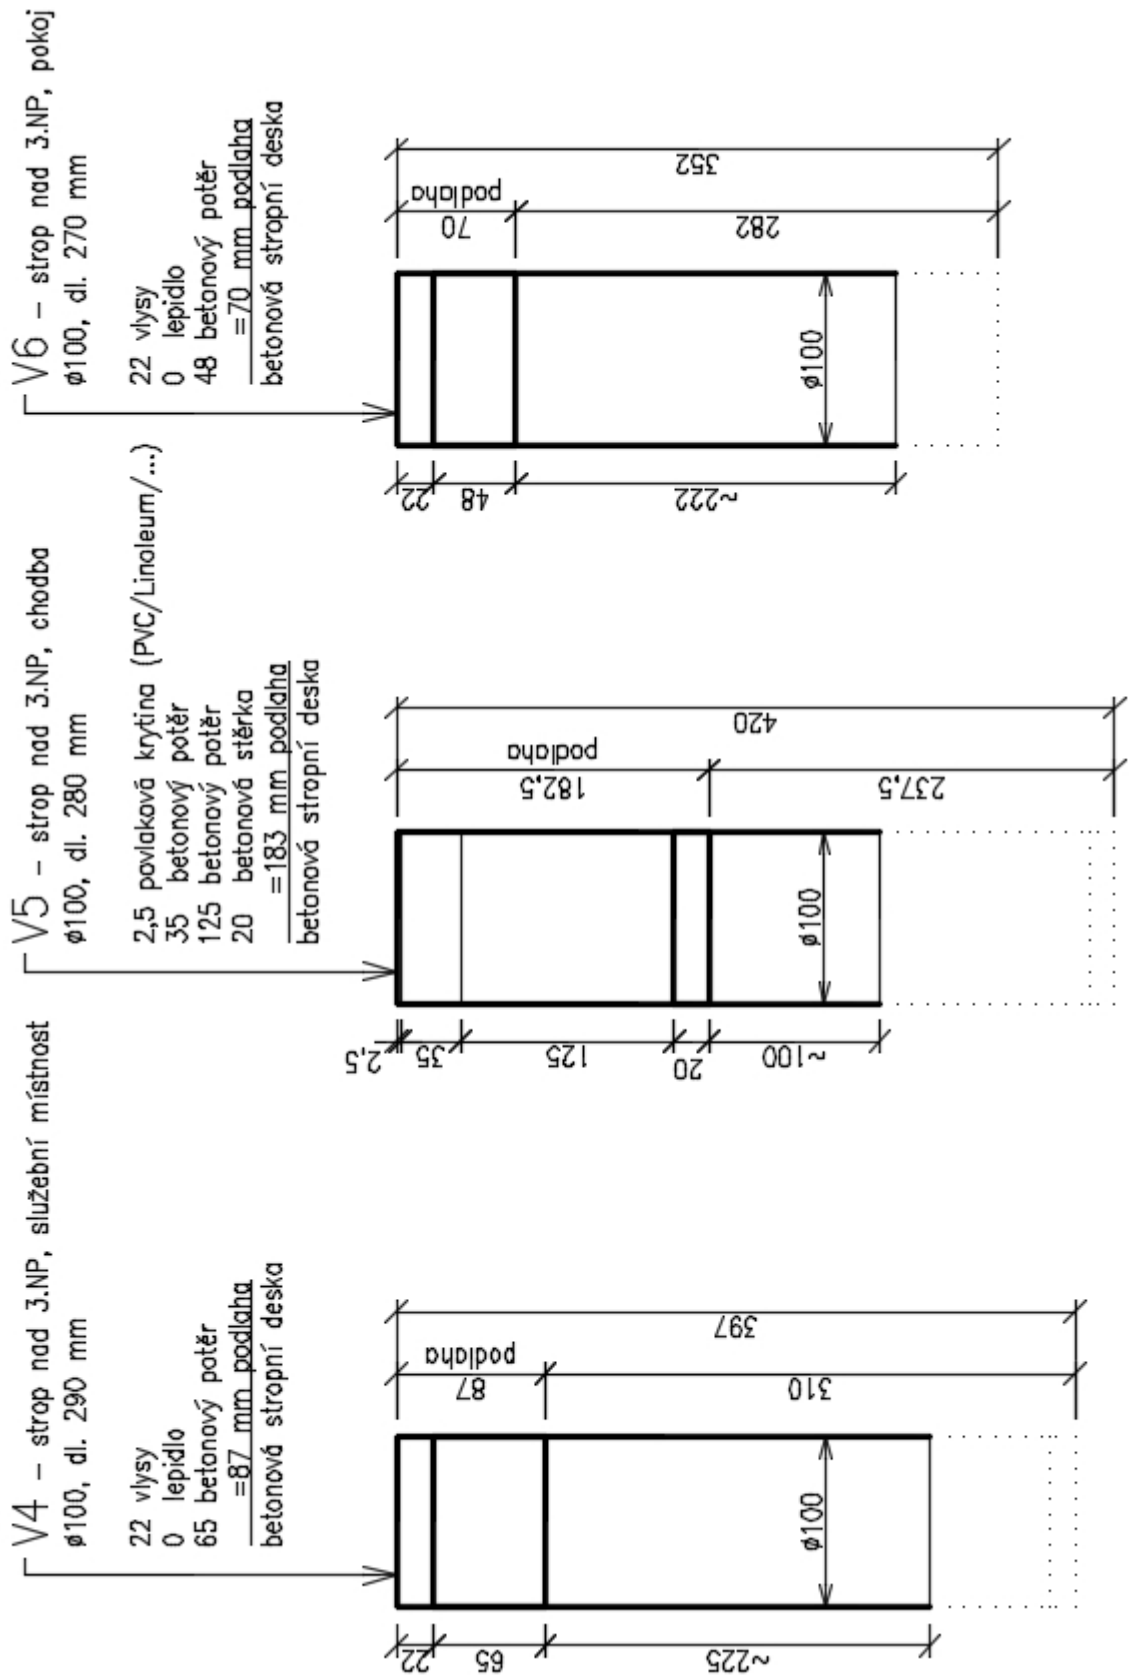
Z Tab. 3 je patrné, že skutečné tloušťky kolísají. Porovnáním poloh jednotlivých vývrtů v půdorysu je zřejmé, že největší tloušťky podlahy jsou uprostřed rozpětí stropních desek (vývrty V3 a V5), naopak vývrty poblíž okrajů stropní desky (V4 a V6) vykazují tloušťku menší, než stanovil projekt.

Obrázek 77: Skladba výtvtů V4, V5 a V6 (stropní deska nad 3.NP).

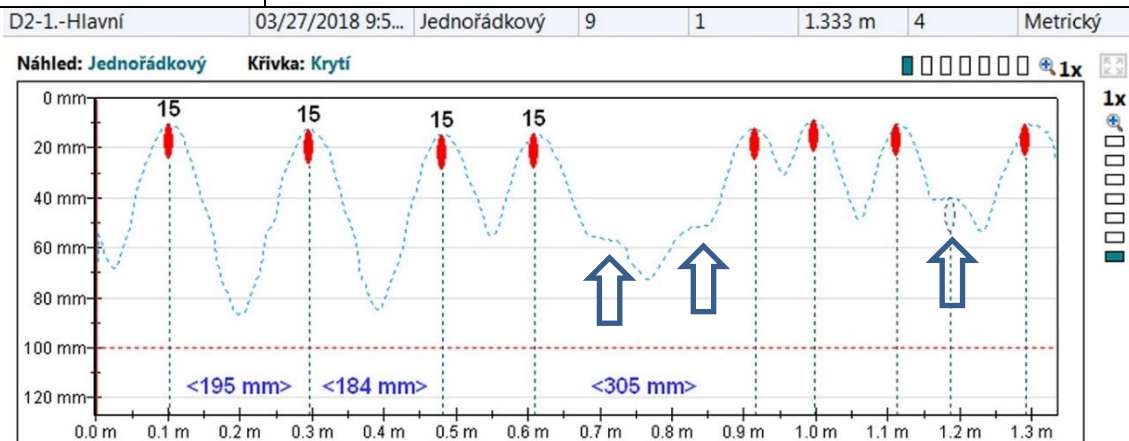
Liniový sken hlavní výztuže v sondě D2-1 zdola. Na skenu je zachycena částečně nepravidelně rozmístěná výztuž, průměrná rozteč vlevo 180 mm, vpravo 80 mm, krytí 10–15 mm. Odhad průměru \varnothing 15 mm (upřesněn jako \varnothing V 14 mm). V pravé části se několik prutů zřejmě nachází ve větší hloubce (šipky), viz též radarový sken provedený právě zde.

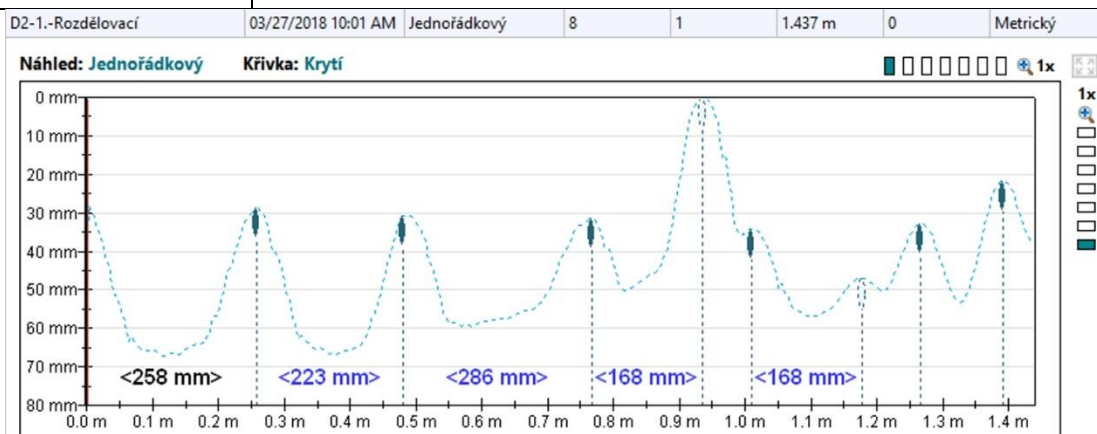
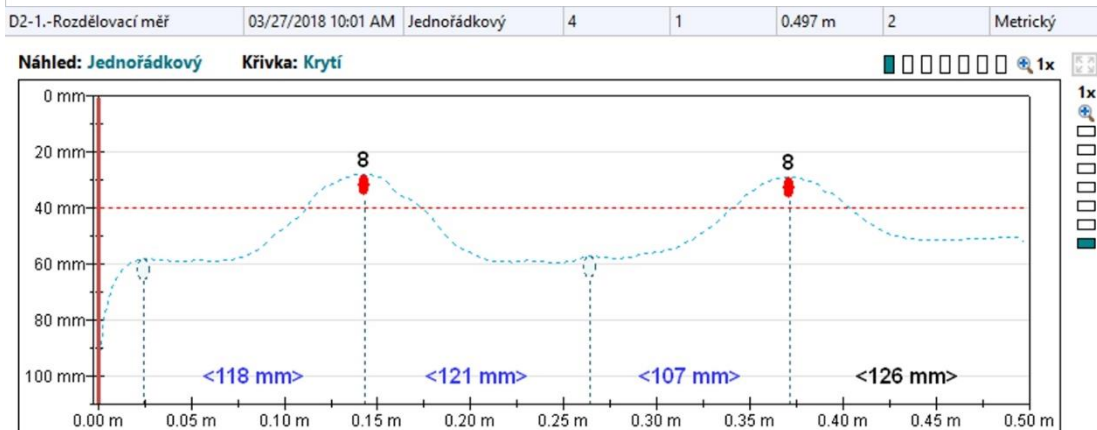
Liniový sken rozdělovací výztuže v sondě D2-1 zdola. Na skenu je rozdělovací výztuž, rozteč v průměru cca 240 mm, krytí 22–35 mm. Echo těsně pod povrchem náleží kovové distanční podložce. Na dolním skenu změřen průměr, který ve skutečnosti byl \varnothing T 6 mm.

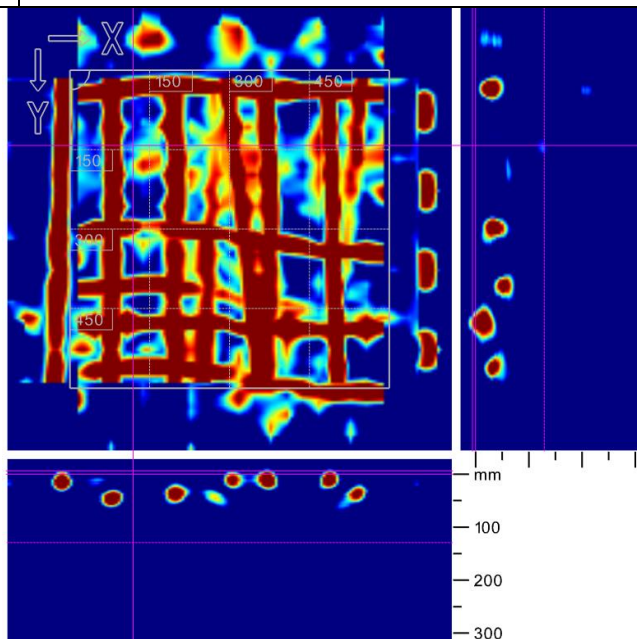
Plošný radarový sken formátu 600 x 600 mm v místě sondy D2-1 zespodu desky. Na skenu je zachycena následující výztuž: hlavní (svisle) – velmi nepravidelně rozmístěné pruty s průměrnou roztečí 80 mm a krytím 10–40 mm, rozdělovací – velmi nepravidelně rozmístěné pruty s průměrnou roztečí 105 mm a krytím 30–45 mm.

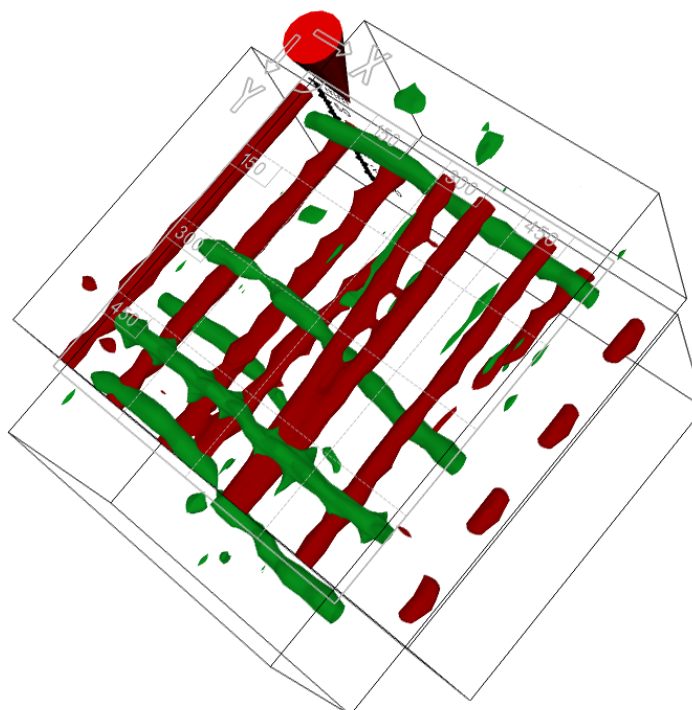
Sken z předchozího obrázku v provedení 3D – zde je dobře patrný průběh výztuží, nepravidelnost rozmístění a krytí. Rozdělovací výztuž se zde proplétá částečně nad a částečně pod hlavní výztuží, která je v tomto místě zahuštěna.

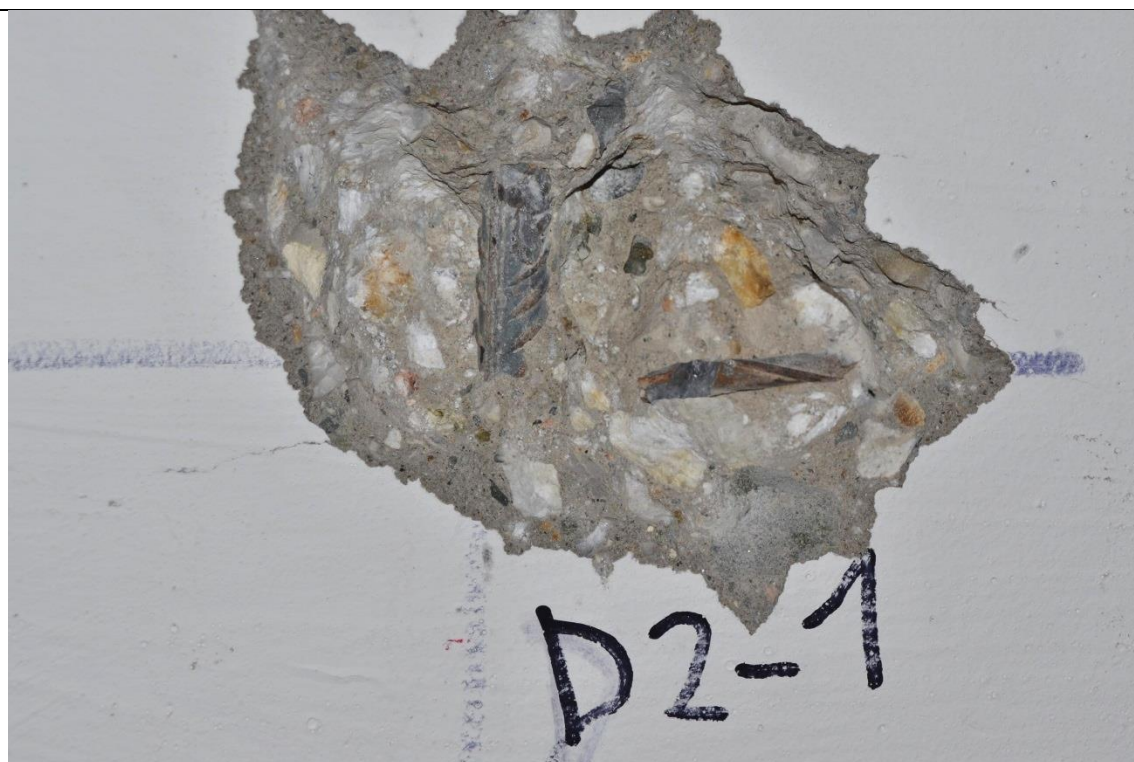
Sekaná sonda: D2-1

Hlavní výztuž:		Rozdělovací výztuž:	
Dolní	φ V 14 (10425), krytí 18 mm	Dolní	φ T 6 (10338), krytí 32 mm

Sekanou sondou byl ověřen průměr a druh výztuže, přičemž ani jeden z parametrů neodpovídal projektové dokumentaci. Použití \emptyset V 14 místo \emptyset J 14 je na stranu bezpečnou, kompenzuje i případné zvětšení roztečí ze 165 mm na 180 mm, bráno v nezahuštěném místě.

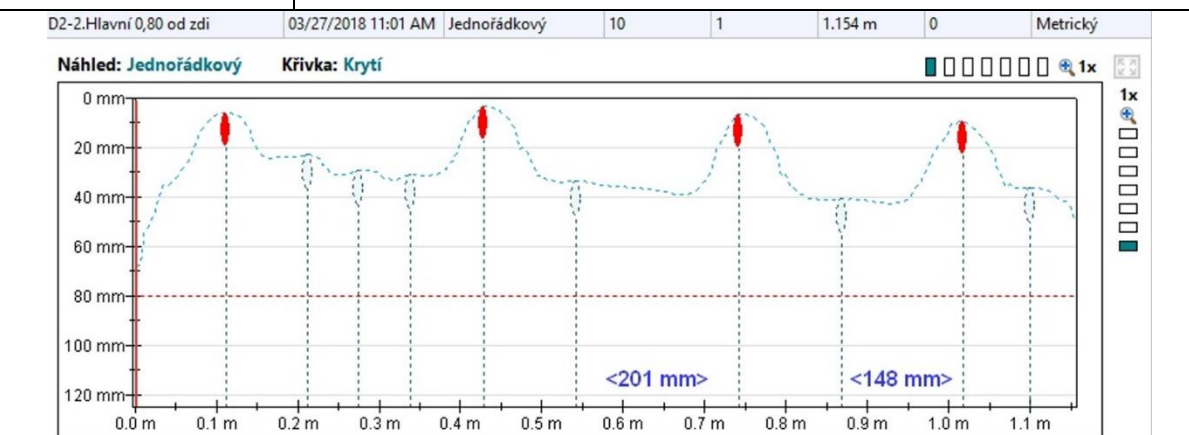
Liniový sken hlavní výztuže v sondě D2-2 zdola, cca 0,8 m od zdi. Hlavní výztuž á 300 mm, krytí 2–10 mm. Ve větší hloubce echo ohýbající se výztuže.

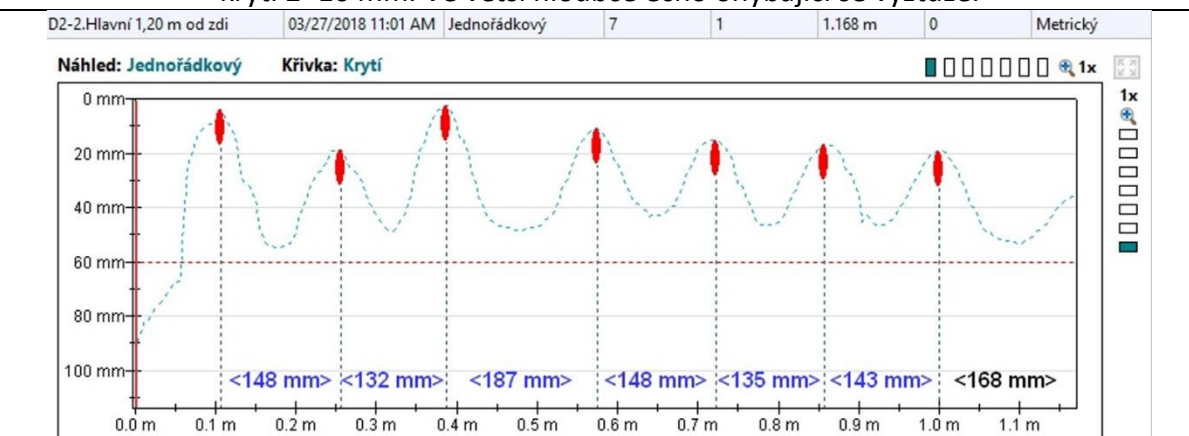
Liniový sken hlavní výztuže v sondě D2-2 zdola, cca 1,2 m od zdi. Hlavní výztuž á 150 mm, krytí 2–18 mm. Výztuž je zde zahuštěna o ohyby přicházející shora.

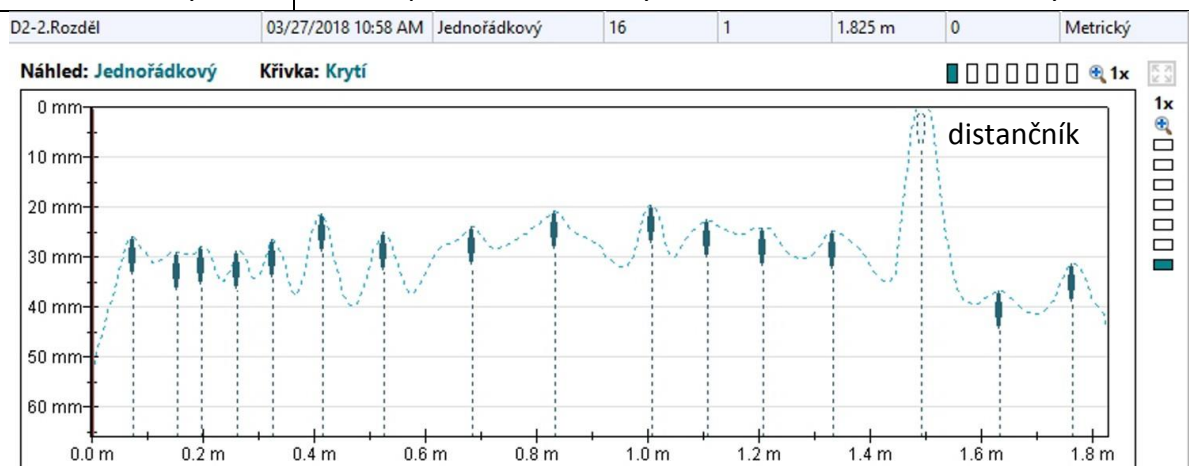
Liniový sken rozdělovací výztuže v sondě D2-2 zdola. Výztuž má krytí cca 20 až 35 mm, je poměrně zahuštěna, rozteče u stěny á 75 mm, směrem dál od stěny á 125 mm. Je možné, že nebyla zachycena veškerá výztuž ve větší hloubce – viz radarový sken.

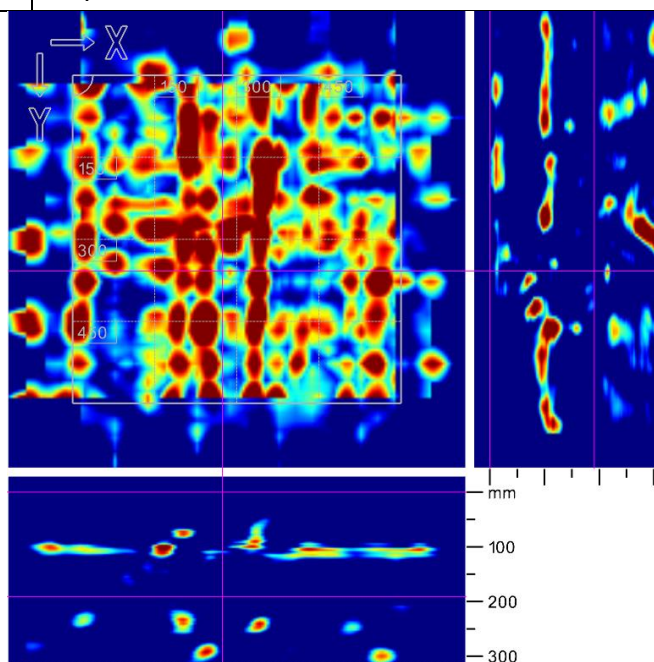
Plošný radarový sken formátu 600 x 600 mm v místě sondy D2-2 z horního povrchu podlahy. Na skenu veškerá výztuž zachycena velmi špatně, díky delaminaci podlahových vrstev od desky, nicméně v dolním řezu je v hlavním směru patrná výztuž pravidelně rozmístěná po cca 160 mm (krytí cca 220 mm od povrchu podlahy), a pod ní se nachází výztuž s průměrnou roztečí cca 320 mm (krytí od povrchu podlahy je cca 290 mm).

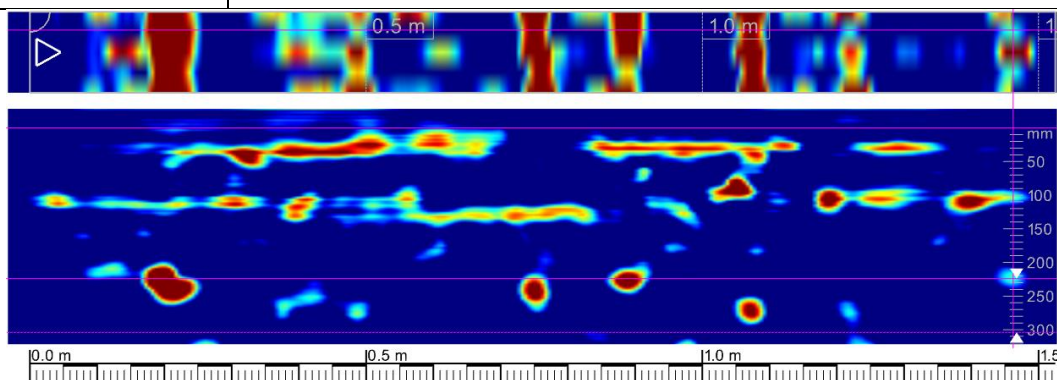
Liniový radarový sken v místě sondy D2-3 shora desky, zachycující horní hlavní výztuž v desce. Výztuž je zobrazena nekvalitně a pouze částečně díky dvojí delaminaci podlahových vrstev. Rozteče zachycených výztuží jsou v průměru cca 150 mm. Krytí od povrchu podlahy je cca 210 mm, bohužel, tento výstup je nutno pokládat za orientační.

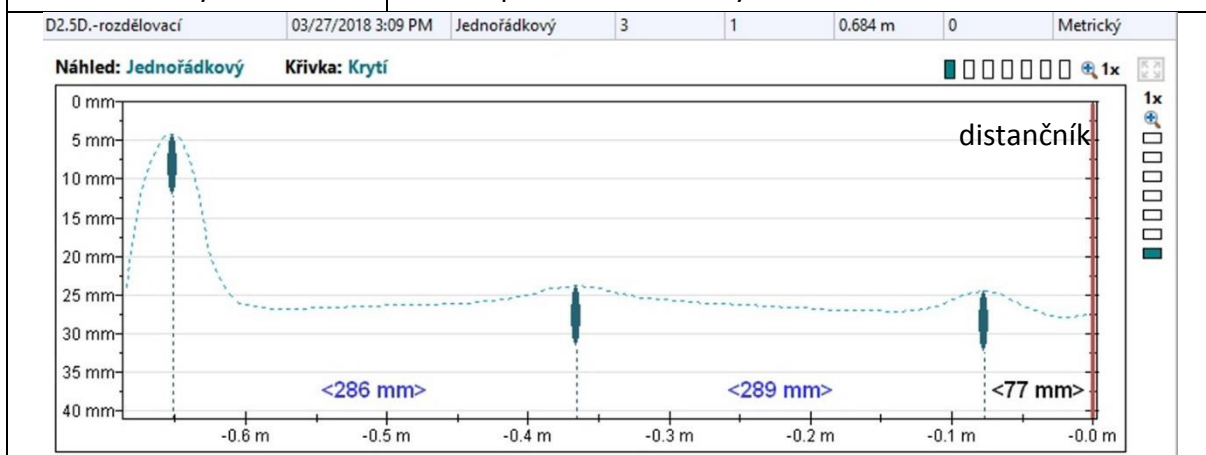
Liniový sken rozdělovací výztuže v sondě D2_5 zdola. Výztuž má krytí cca 25 mm, rozteče á 280 mm, průměr nebylo možné změřit (**pravděpodobně Ø T 6 mm** jako v sondě D2-1).

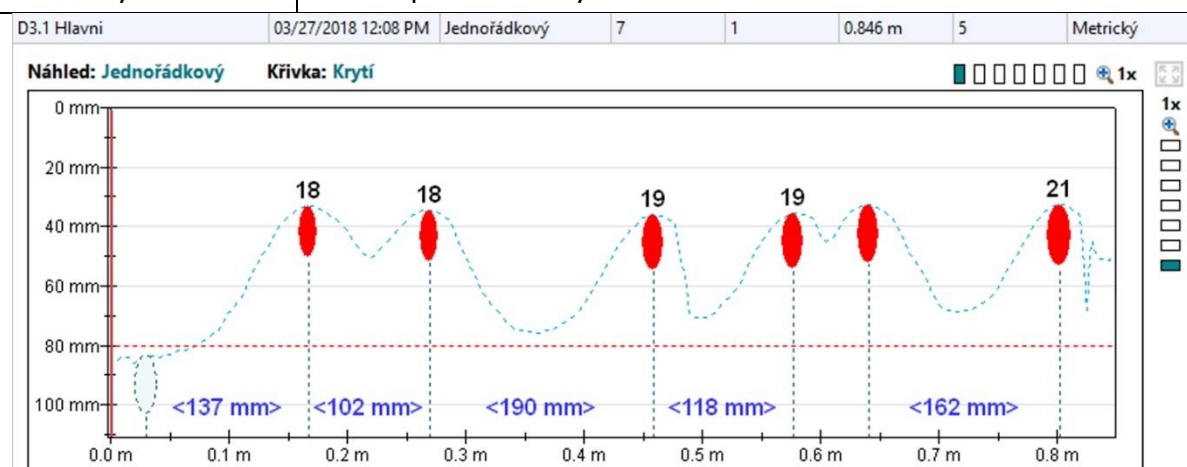
Liniový sken hlavní výztuže v sondě D3-1 zdola. Na skenu je zachycena částečně nepravidelně rozmístěná výztuž, průměrná rozteč 125 mm, krytí 35–38 mm. Odhad průměru Ø 18-21 mm (upřesněn sekanou sondou jako Ø V 18).

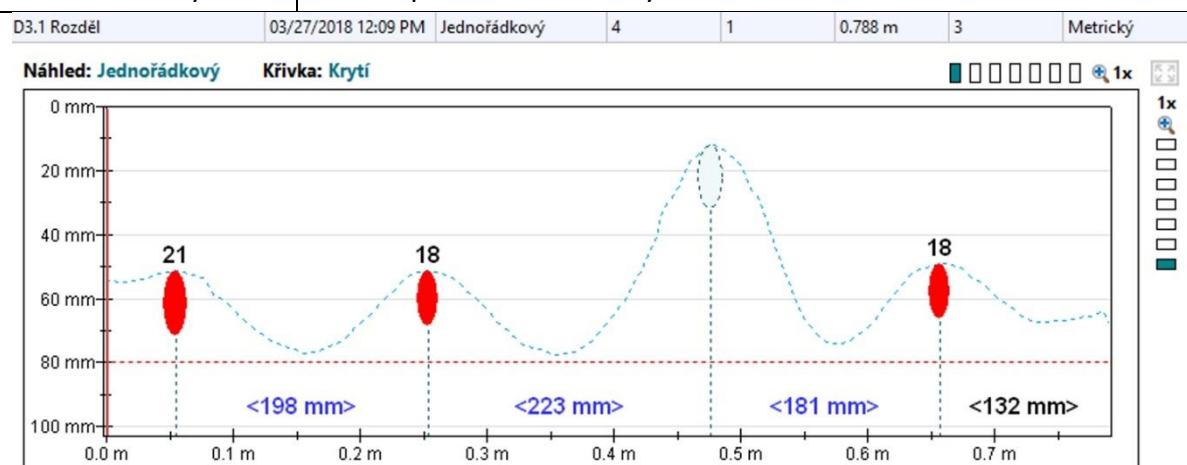
Liniový sken rozdělovací výztuže v sondě D3-1 zdola. Na skenu je rozdělovací výztuž, rozteč v průměru cca 200 mm (jedna z výztuží je ukryta za echem distanční podložky), krytí 50–52 mm, odhad průměru Ø 18 mm, stejná jako v druhém směru (Ø V 18).

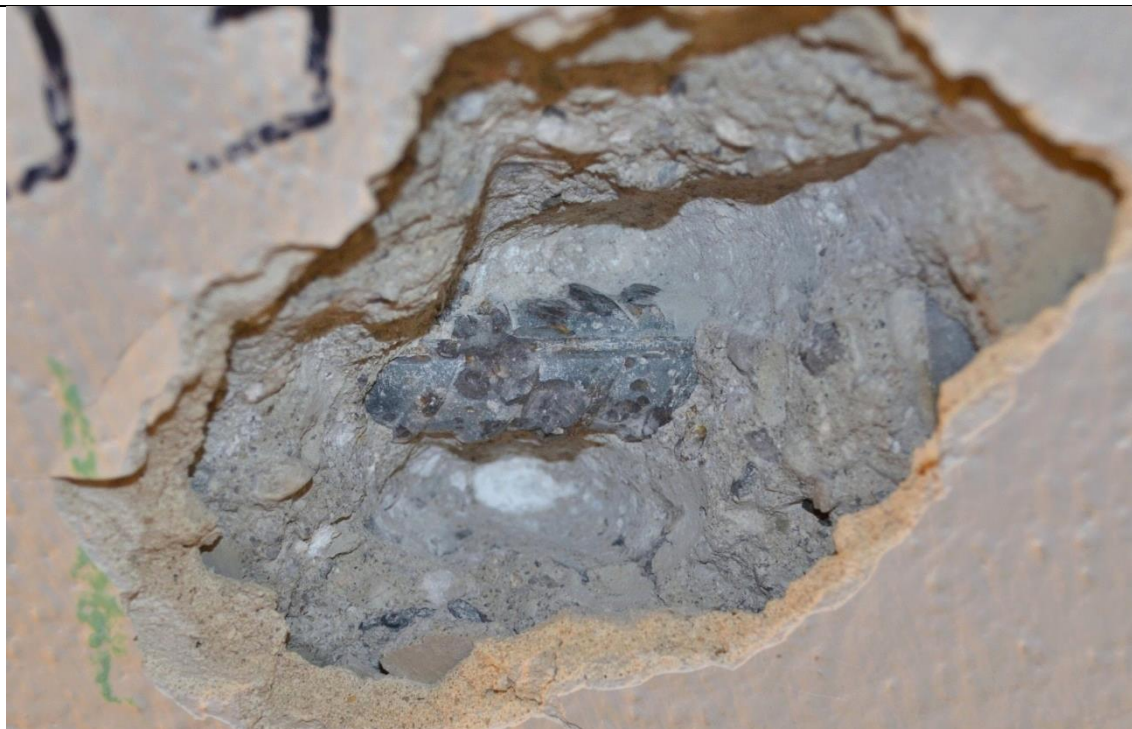
Sekaná sonda: D3-1

Hlavní výztuž:		Druhý směr:	
Dolní	φ V 18, krytí 35 mm	Dolní	φ V 18, krytí 53 mm

Sekanou sondou byl ověřen průměr a druh výztuže, přičemž ani jeden z parametrů neodpovídal projektové dokumentaci. Použití Ø V 18 místo Ø J 20 má však logiku, neboť menší plocha je kompenzována vyšší hodnotou meze kluzu oceli.

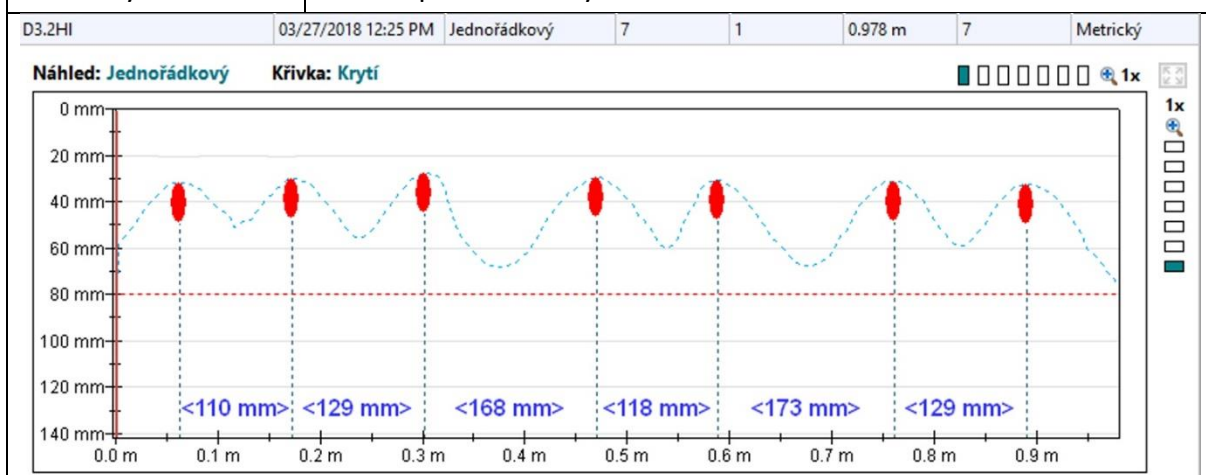
Liniový sken hlavní výztuže v sondě D3-2 zdola. Na skenu je zachycena částečně nepravidelně rozmístěná výztuž, průměrná rozteč 155 mm, krytí 30–35 mm. Průměr nebylo možné odhadnout, avšak je shodný se sondou D3-1 (**Ø V 18**).

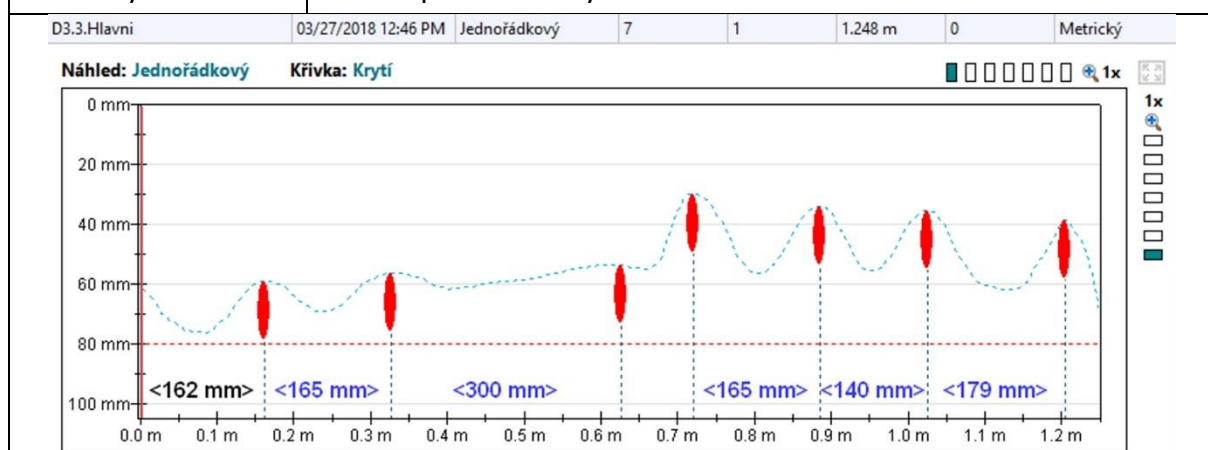
Liniový sken hlavní výztuže v sondě D3-3 zdola. Na skenu je zachycena výztuž s roztečí průměrně 160 mm, krytí 30–38 mm, směrem k zaoblenému rohu zvýšené na 60 mm. Průměr nebylo možné odhadnout.

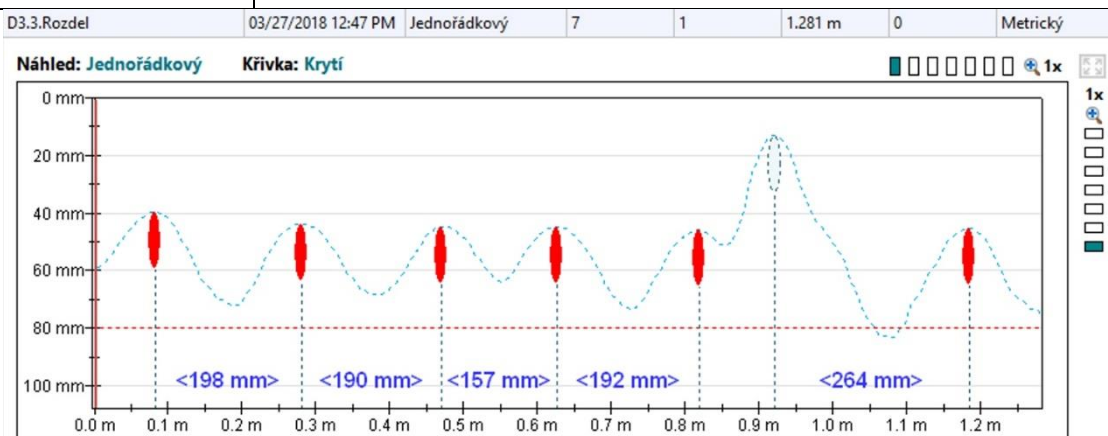
Liniový sken rozdělovací výztuže v sondě D3_3 zdola. Na skenu je rozdělovací výztuž pravidelně á 185 mm (jedna je ukryta za echem distanční podložky), krytí 40–45 mm.

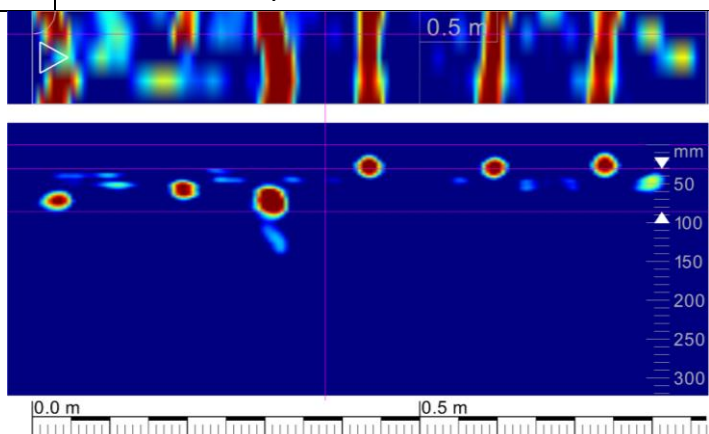
Liniový radarový sken v místě sondy D3-3 zesodu desky, zachycující dolní hlavní výztuž v desce. Rozteče výztuží v průměru 140 mm. Krytí nestejnorné, od cca 20 do 60 mm.

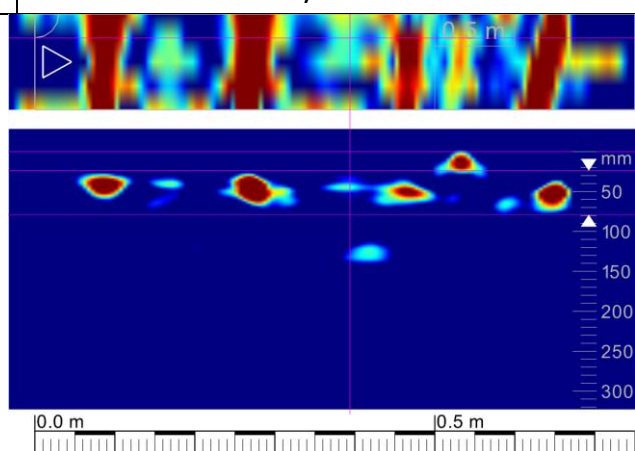
Liniový radarový sken v místě sondy D3-3 zesodu desky, zachycující dolní rozdělovací výztuž v desce. Rozteče výztuží jsou v průměru 185 mm. Krytí cca 40 mm.

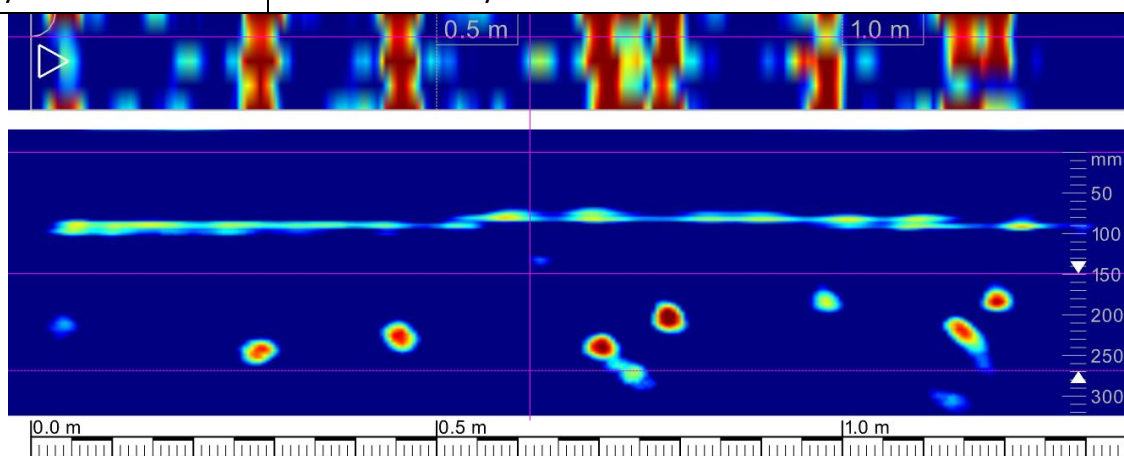
Liniový radarový sken v místě sondy D3-3 shora desky, zachycující horní hlavní výztuž v desce. Rozteče výztuží jsou v průměru cca 200 mm. Krytí od povrchu podlahy je 170-220 mm, zobrazení výztuže není ideální z důvodu delaminace podlahových vrstev od povrchu desky.

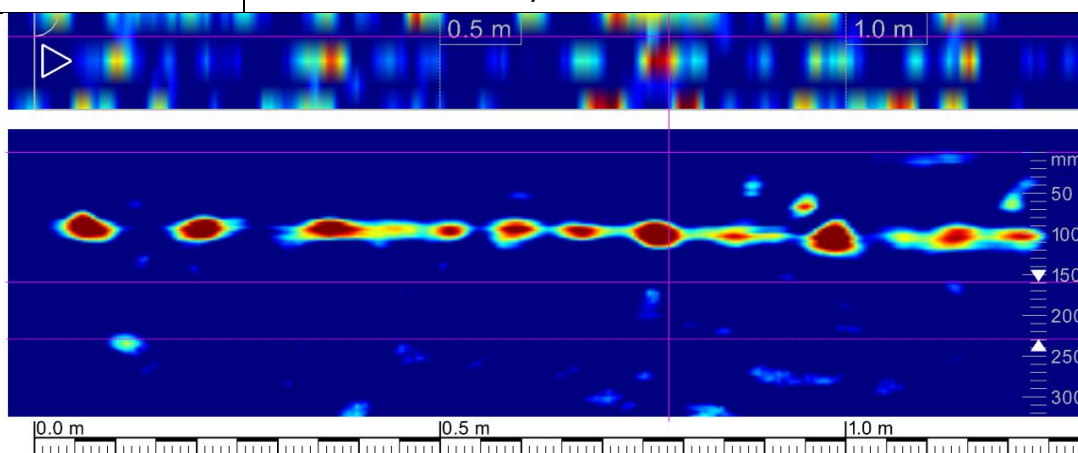
Liniový radarový sken v místě sondy D3-3 shora desky, pro zobrazení horní rozdělovací výztuže v desce. Rozdělovací výztuž nebyla zachycena.

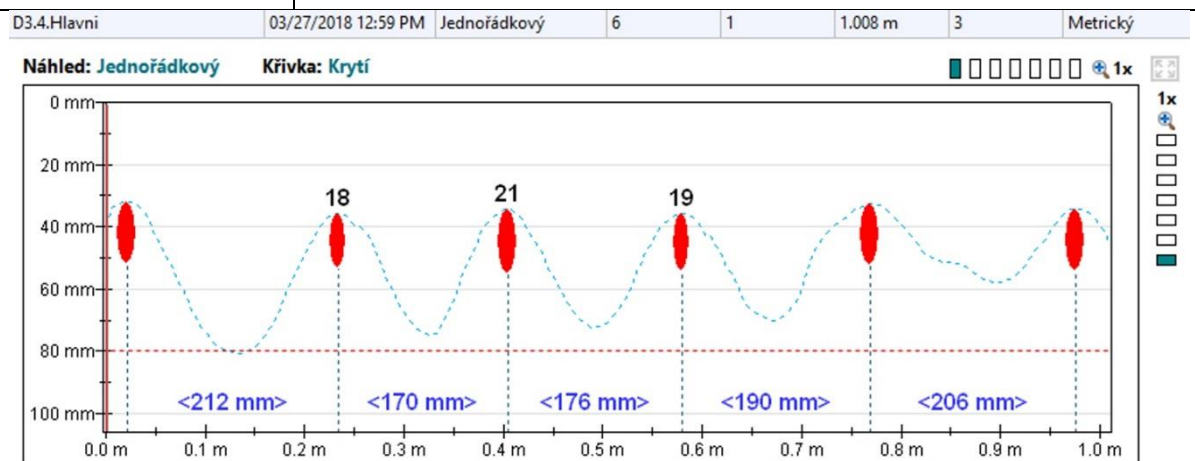
Liniový sken hlavní výztuže v sondě D3-4 zdola. Na skenu je zachycena výztuž s roztečí průměrně 190 mm, krytí 30-35 mm. Průměr změřen 18-21 mm, zřejmě se jedná o \varnothing V18.

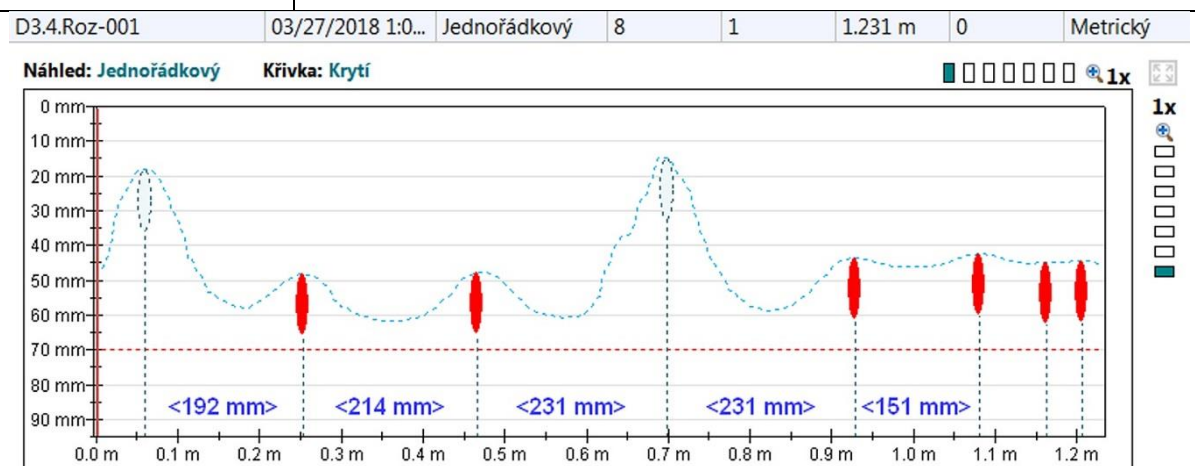
Liniový sken rozdělovací výztuže v sondě D3-4 zdola. Na skenu je rozdělovací výztuž nepravidelně, v průměru á 220 mm (2 jsou ukryté za echy distančních podložek), krytí výztuže 45–50 mm.

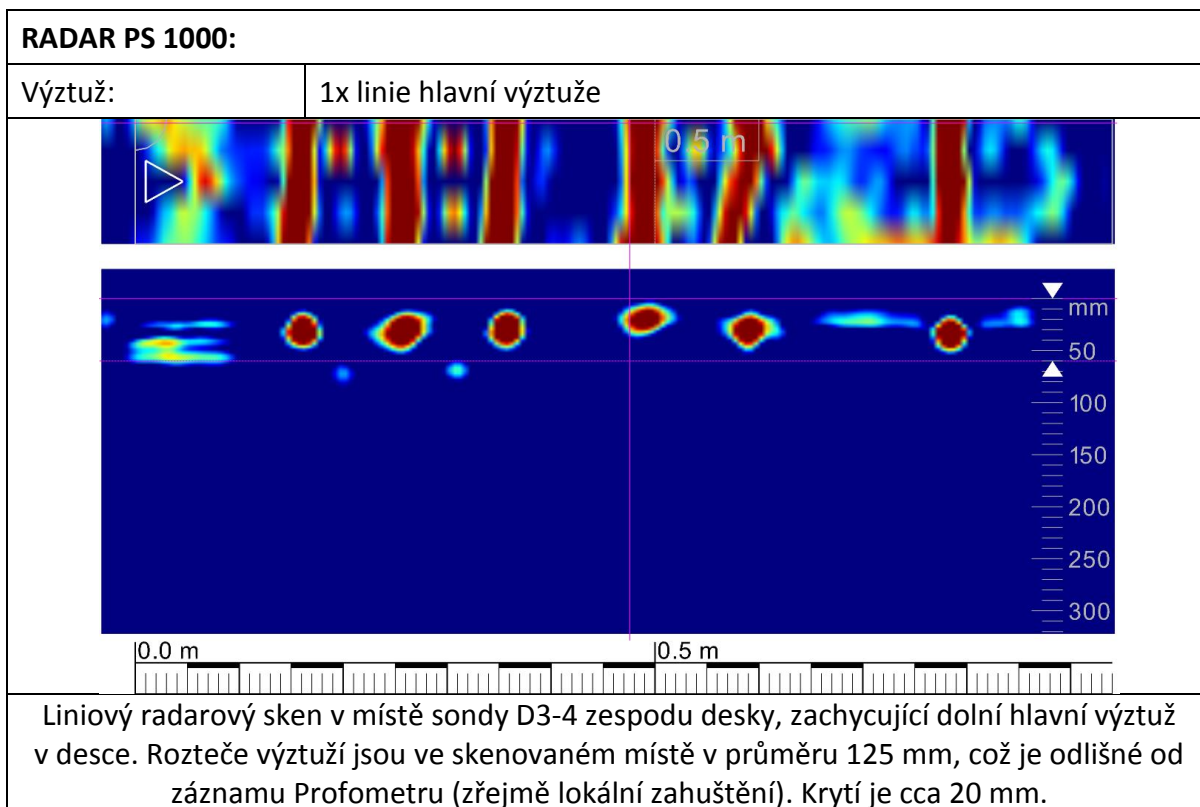
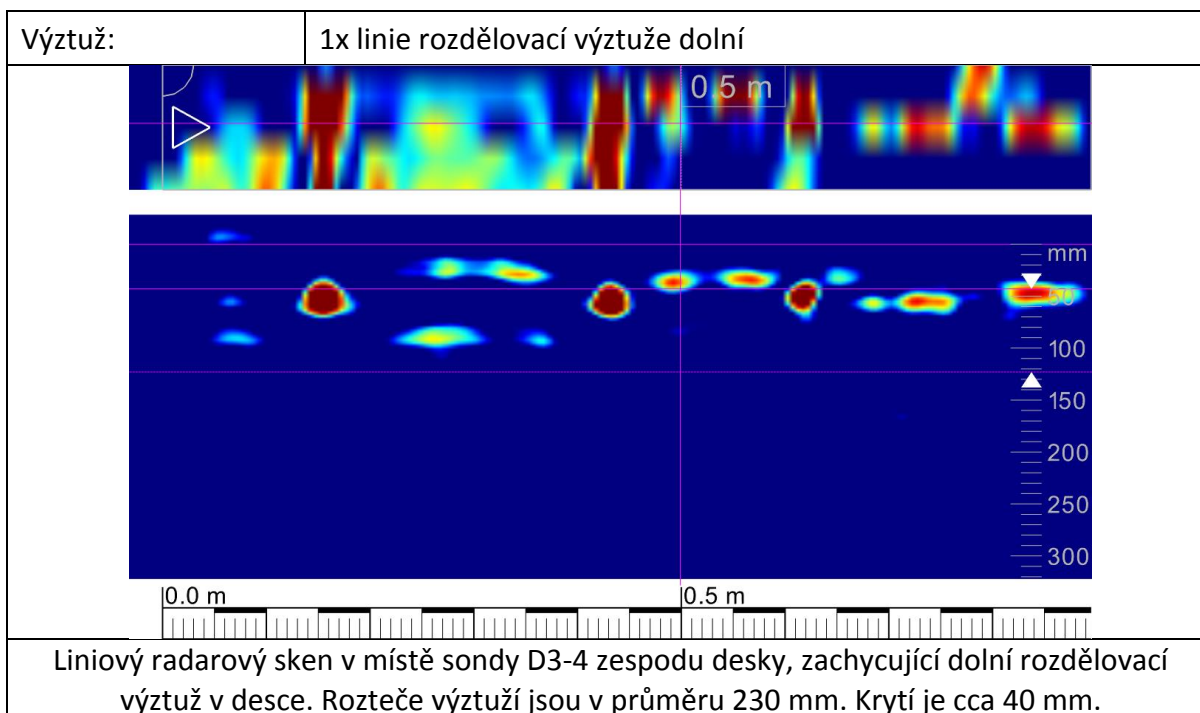
Měření v sondě D3-4 dvěma přístroji ukázala určité disproporce, které byly způsobeny posunem skenovaných linií – radarové skeny byly provedeny blíže okraji desky. Ukázalo se, že deska je vyztužena nerovnoměrně, na okrajích je výztuž proti předpokladům zahuštěna, více ke středu desky jsou rozteče naopak mírně větší. Průměr výztuže odpovídá ostatním sondám v tomto podlaží, jedná se zřejmě o \varnothing V 18.

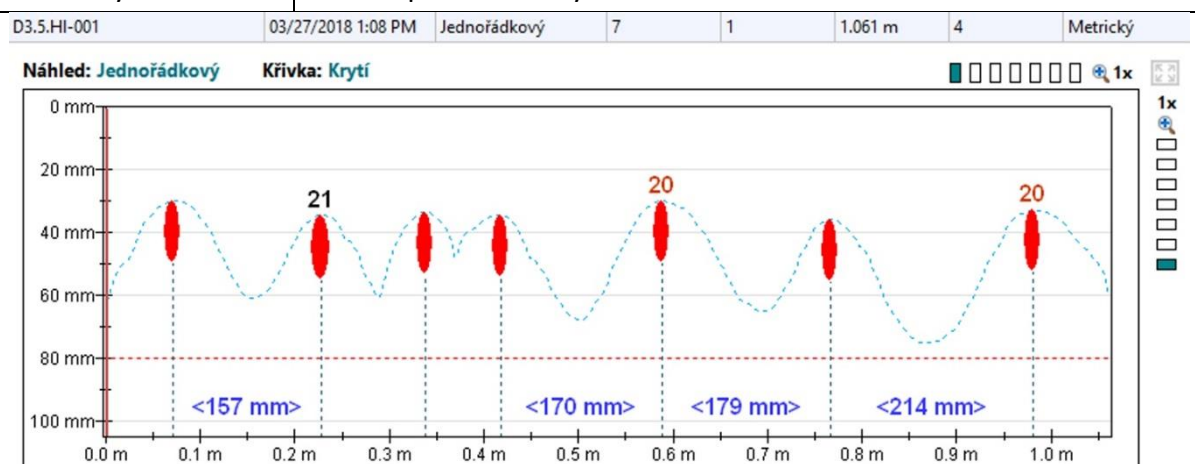
Liniový sken hlavní výztuže v sondě D3-5 zdola. Na skenu je zachycena nerovnoměrně rozmístěná výztuž s roztečí průměrně 150 mm, krytí 30–35 mm. Průměr změřen 20–21 mm, ale zřejmě se jedná o \varnothing V18. (k mírnému nadhodnocení průměru došlo vlivem větší hloubky a poměrně husté rozdělovací výztuže)

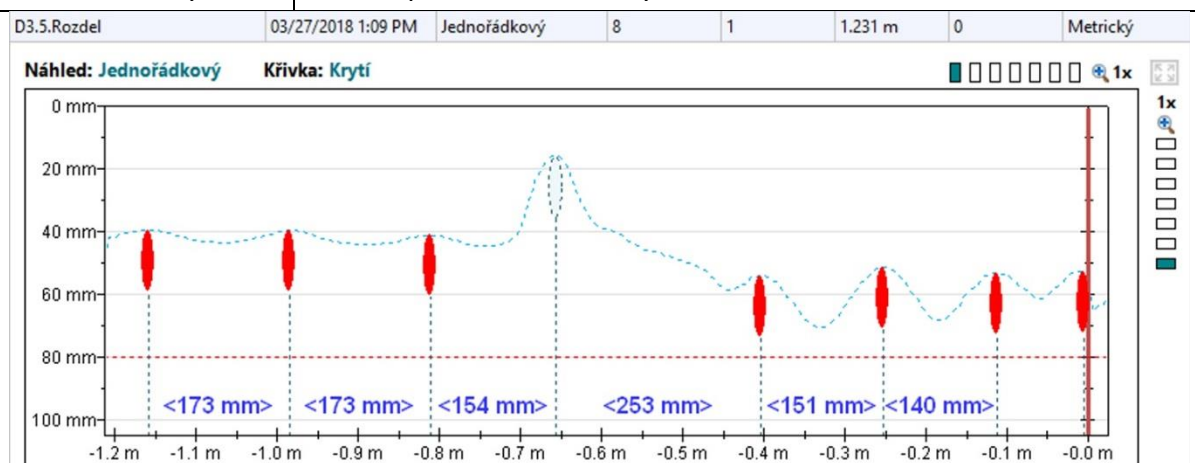
Liniový sken rozdělovací výztuže v sondě D3-5 zdola. Na skenu je rozdělovací výztuž u okraje desky (vpravo) á 140 mm, dále ke středu desky á 175 mm, krytí výztuže 40 mm, v blízkosti stěny 50 mm. Opět jsou dva sousední pruty ukryté za echem distanční podložky.

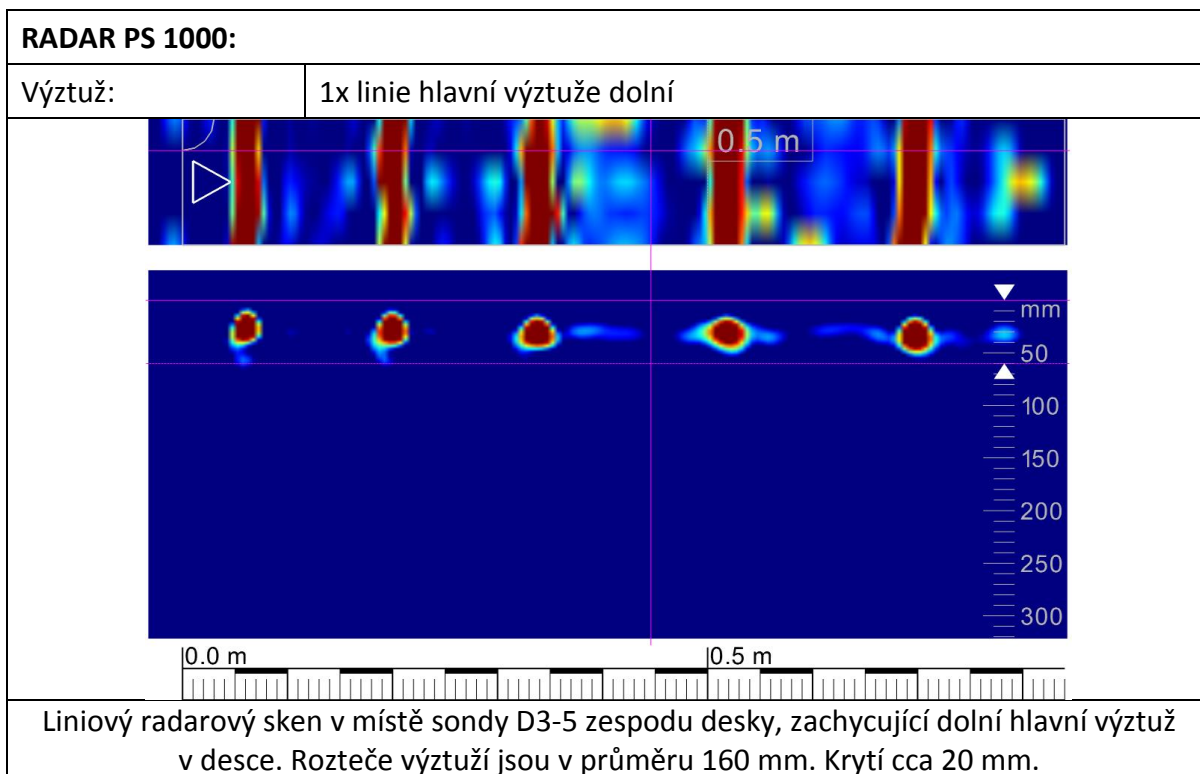
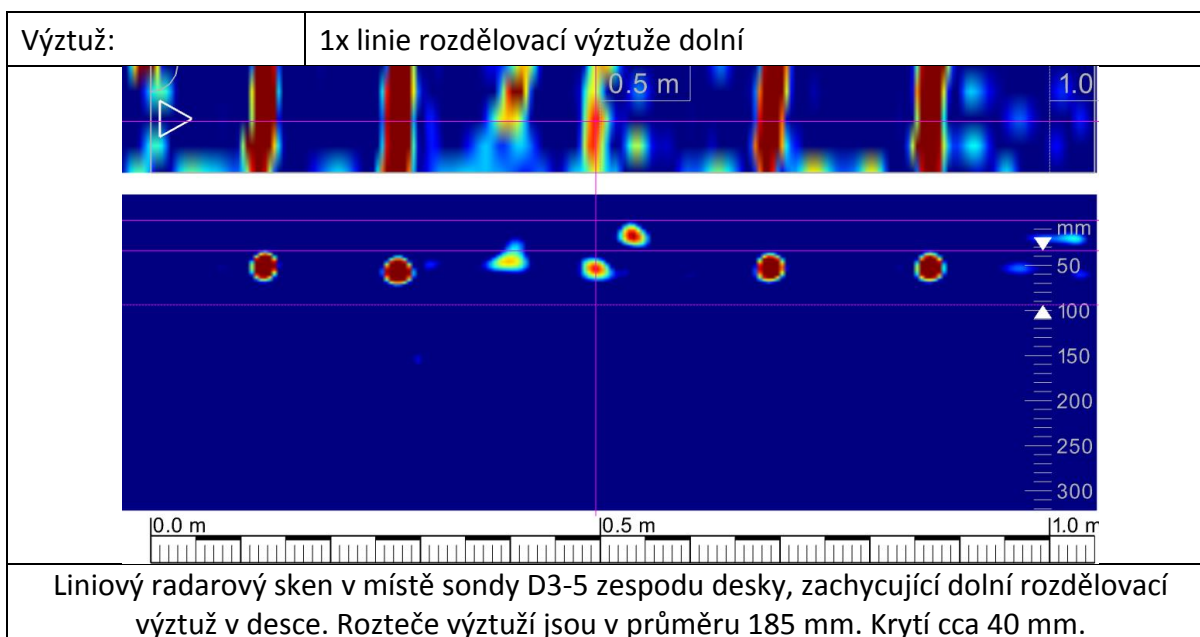
Měření v sondě D3-5 dvěma přístroji ukázala opět určité rozdíly, neboť měření Profometrem bylo provedeno blíže okraji desky. Zde je výztuž opět mírně zahuštěna, pravděpodobně se jedná o systematický jev. Průměr výztuže byl sice změřen mírně větší, avšak vzhledem k hustotě výztuže byl korigován opět na \varnothing V 18.
