Beskydské divadlo Nový Jičín

**STAVEBNĚ TECHNICKÝ PRŮZKUM
PORUŠENÉ ČÁSTI PŘÍSTAVBY**

BRNO, duben 2018

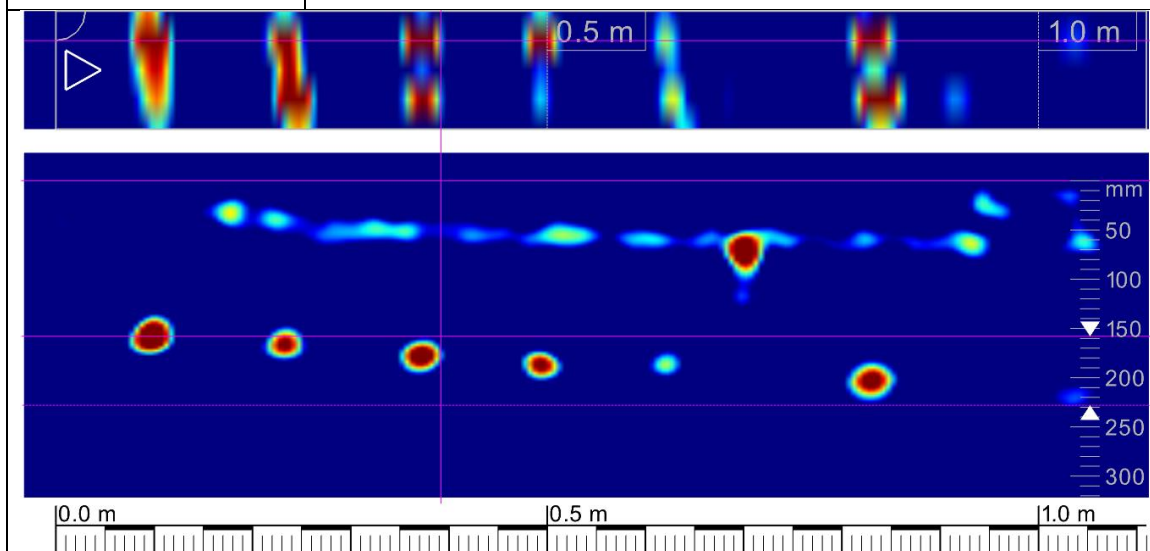
Liniový radarový sken v místě sondy D3-6 shora desky, zachycující horní hlavní výztuž v desce. Rozteče výztuží jsou v průměru 160 mm. Krytí od povrchu podlahy je cca 145 – 190 mm.

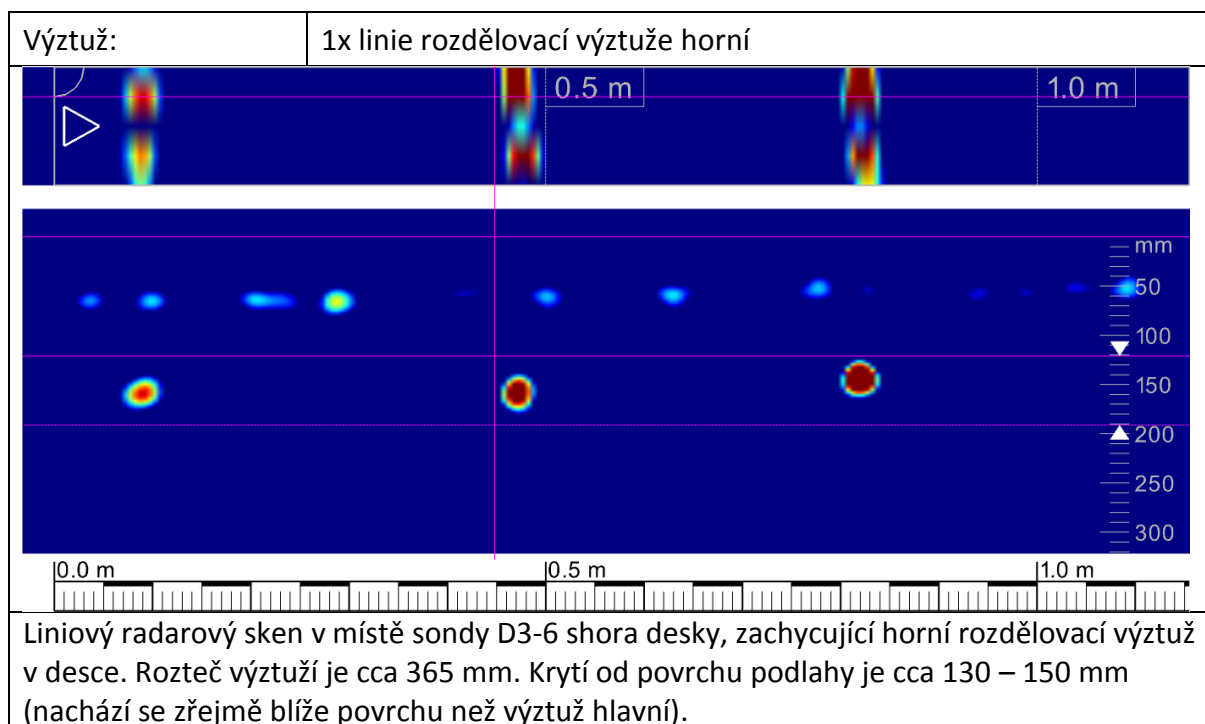
Měření v sondě D3-6 shora ukázalo, že v tomto místě vyztužení při horním povrchu desky odpovídá výkresové dokumentaci ve smyslu roztečí výztuží, ovšem horní výztuž se nachází poměrně hluboko – hlavní výztuž cca 100 až 120 mm pod horním povrchem desky. Je zřejmé, že se jedná o systematickou vadu ve vyztužení desek.

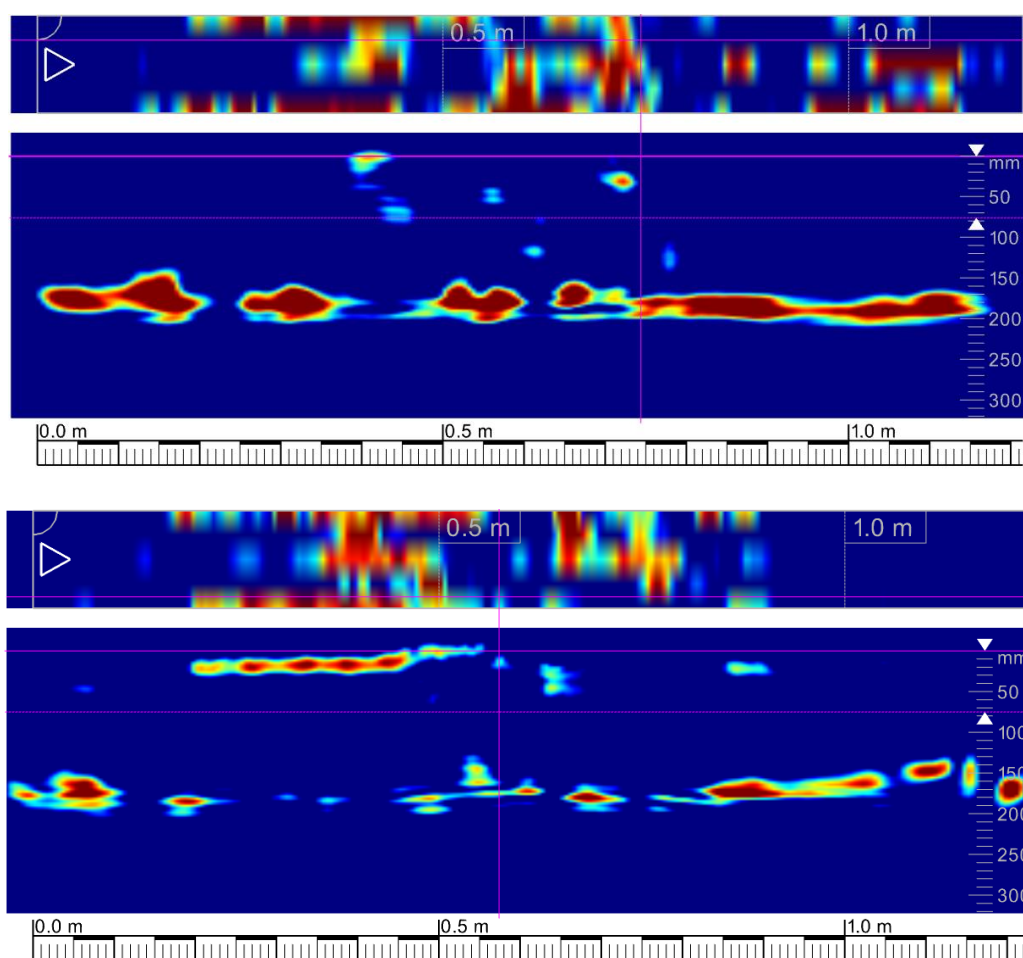
Liniové radarové skeny v místě sondy D3-7 shora desky. Bohužel, v místě sondy je tloušťka podlahových vrstev extrémní (na skenech je rozhraní mezi skladbou podlahy a deskou dobře patrné v hloubce cca 160 – 180 mm pod povrchem), z toho důvodu radar nemohl zachytit horní výztuže v desce, které jsou zřejmě hlouběji pod horním okrajem desky. Dosah radar je maximálně 300 mm.

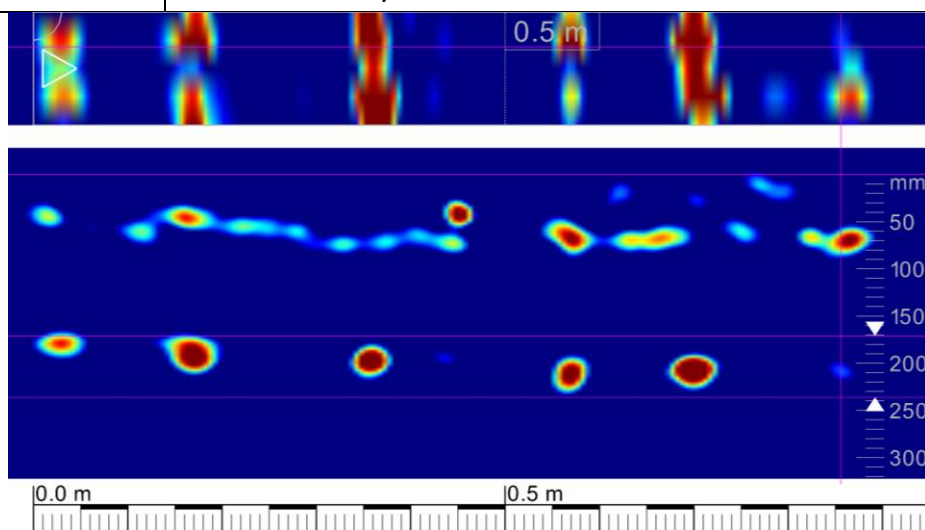
Liniový radarový sken v místě sondy D3-8 shora desky, zachycující horní hlavní výztuž v desce. Rozteče výztuží jsou v průměru 165 mm. Krytí od povrchu podlahy je cca 190 – 210 mm, výztuž je opět velmi hluboko pod horním povrchem stropní desky.

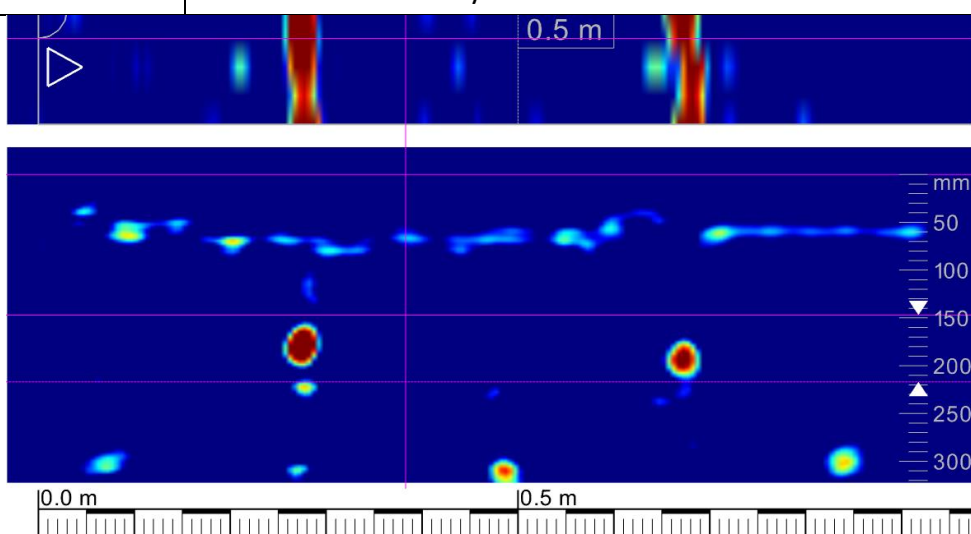
Liniový radarový sken v místě sondy D3-8 shora desky, zachycující horní rozdělovací výztuž v desce. Rozteč výztuží je cca 400 mm. Krytí od povrchu podlahy je cca 170 – 180 mm.

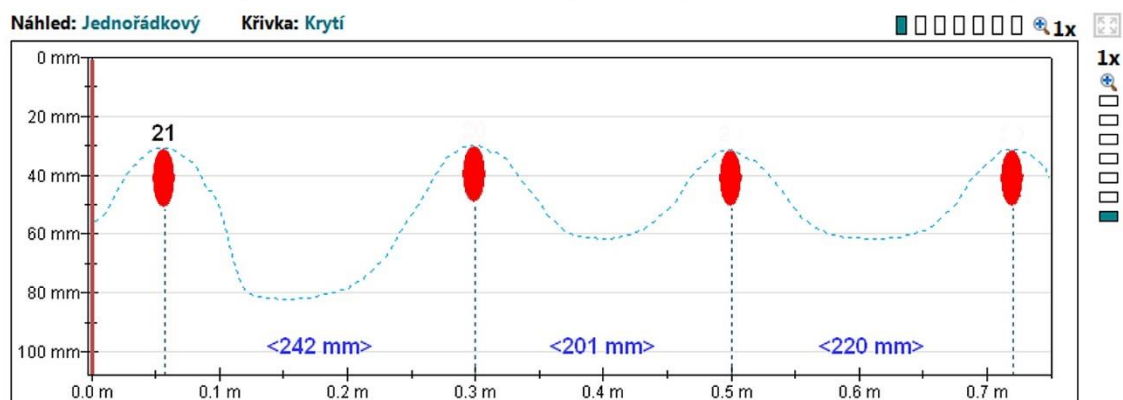
Liniový sken rozdělovací výztuže v sondě D4_1 zdola, která je zde však blíže povrchu. Rozteče pravidelné á 220 mm, krytí 30–32 mm. Průměr změřen 21 mm, podle sond D4-4 a D4-5 jde zřejmě o **Ø V22**.

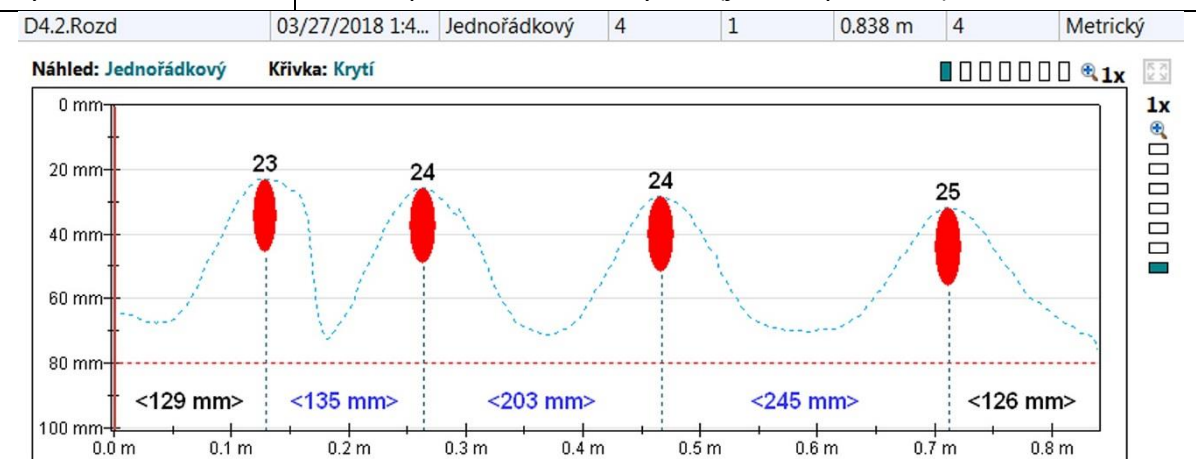
Liniový sken rozdělovací výztuže v sondě D4-2 zdola, která je zde však blíže povrchu. Rozteče nepravidelné v průměru á 200 mm, krytí 25–30 mm. Průměr změřen 23-25 mm, podle sond D4-4 a D4-5 jde s velkou pravděpodobností o **Ø V22**.

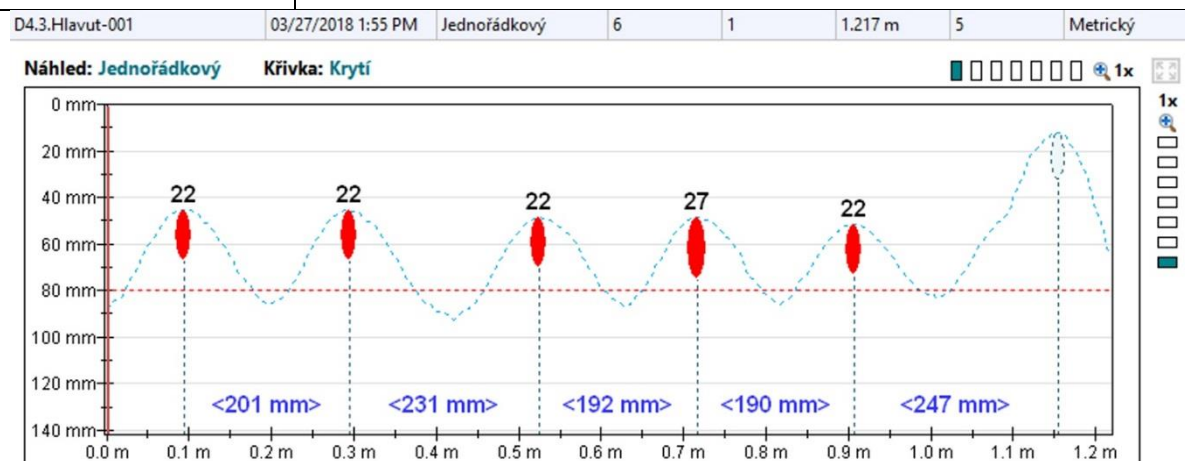
Liniový sken hlavní výztuže v sondě D4-3 zdola, která je zde však dále od povrchu. Rozteče pravidelné v průměru á 200 mm, krytí 45–50 mm. Průměr změřen 22 mm (až na jednu anomálii), podle sond D4-4 a D4-5 jde skutečně o průměr 22 mm, tedy o **Ø V 22**.

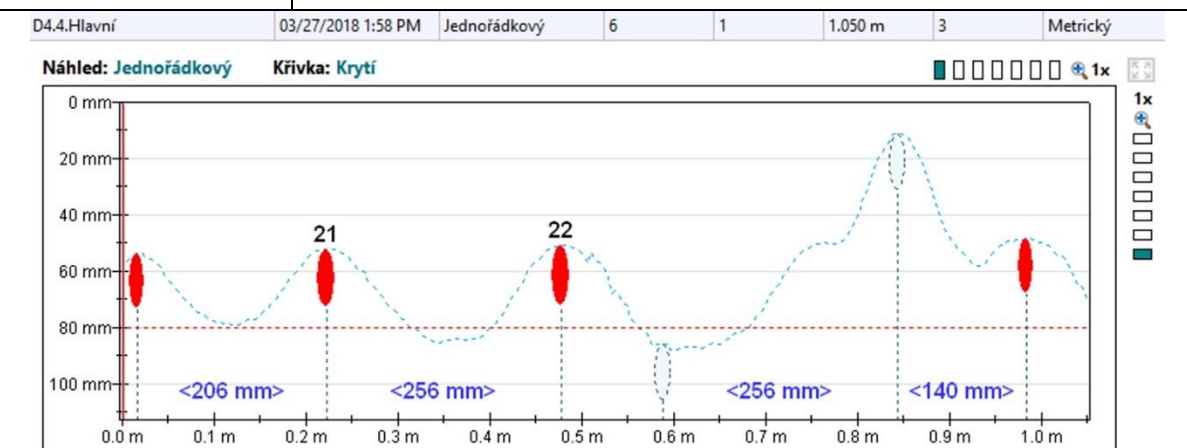
Liniový sken hlavní výztuže v sondě D4-4 zdola, která je zde však dále od povrchu. Rozteče pravidelné v průměru á 240 mm, krytí cca 50 mm. Průměr změřen 21-22 mm, podle sekané sondy jde skutečně o \varnothing V 22.

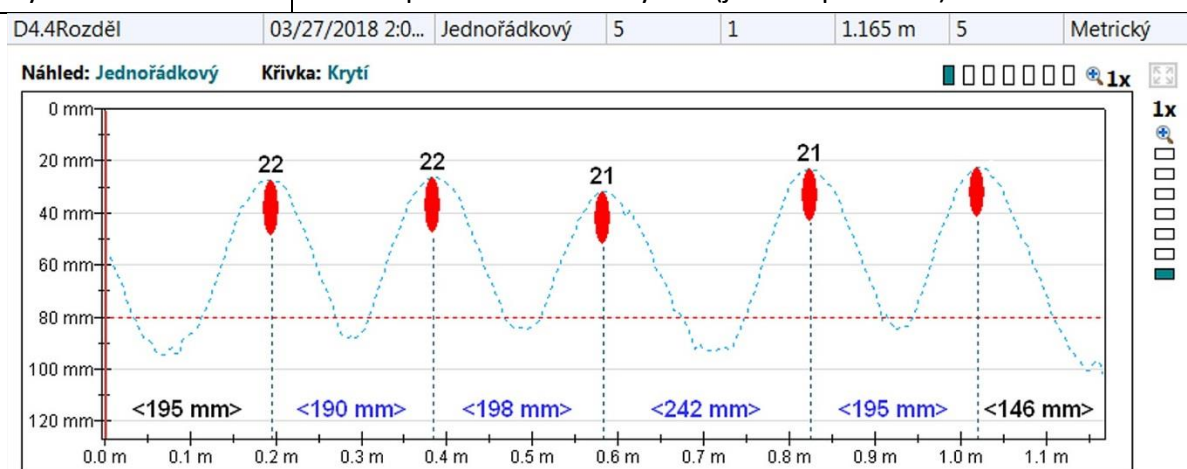
Liniový sken rozdělovací výztuže v sondě D4-4 zdola, která je zde však blíže povrchu. Rozteče vcelku pravidelné v průměru á 210 mm, krytí 22–30 mm. Průměr změřen 21-22 mm, podle sekané sondy D4-4 se jedná o \varnothing V 22.

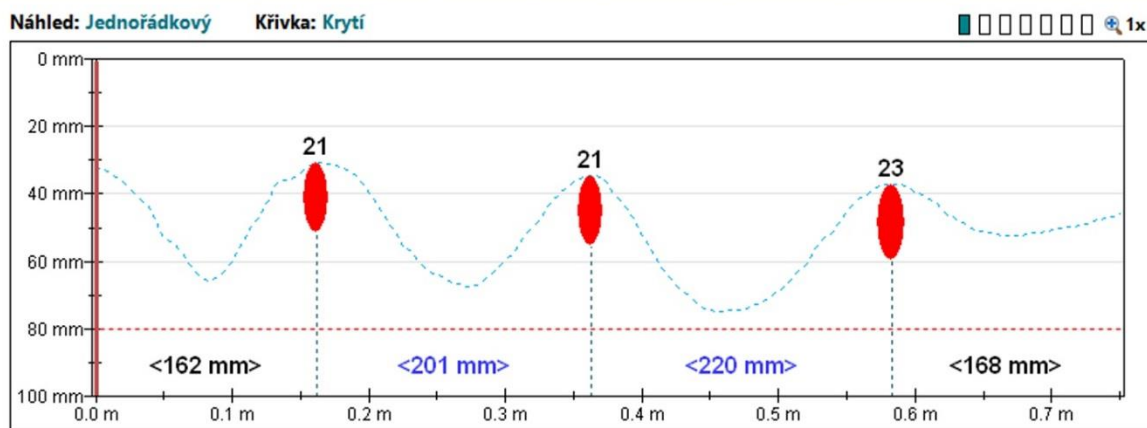
Liniový sken hlavní výztuže v sondě D4-5 zdola, která je zde však dále od povrchu. Rozteče pravidelné v průměru á 210 mm, krytí cca 30-38 mm. Průměr změřen 21-22 mm, podle sekané sondy jde skutečně o \varnothing V 22.

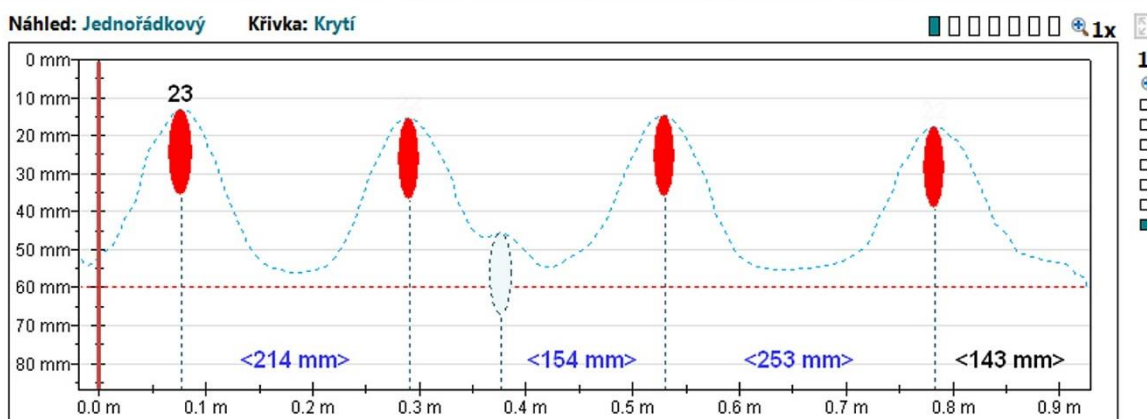
Liniový sken rozdělovací výztuže v sondě D4-5 zdola, která je zde však blíže povrchu. Rozteče vcelku pravidelné v průměru á 235 mm, krytí 10–17 mm. Průměr změřen 23 mm, podle sekané sondy D4-5 se jedná o \varnothing V 22.
