Ing. Michal Peršin
soudní znalec v oborech:
biologické poškození dřeva
technologie chemické sanace

ZPRÁVA O POSOUZENÍ
KROVOVÉ KONSTRUKCE NA OBJEKTU
MASARYKOVO NÁMĚSTÍ 27/16, NOVÝ JIČÍN

PR-23-21

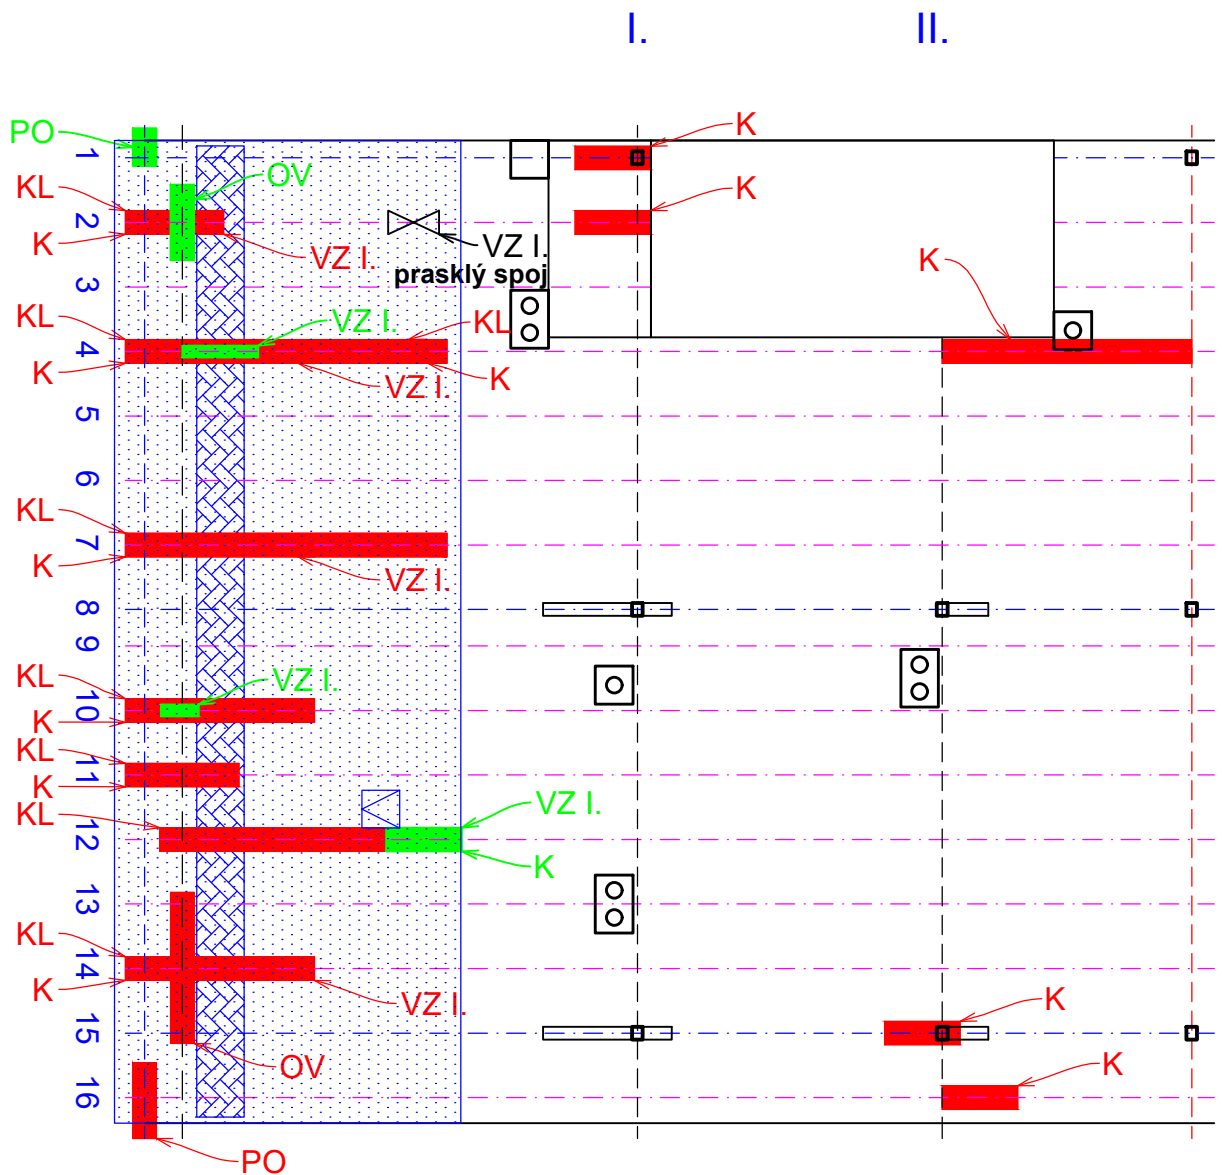
Autor návrhu : Ing. Michal Peršín		EkoWood DŘEVUROZUMÍME	
Zadavatel :			
Půdorys překreslil:		Stupeň: SMP	Datum: XV. VI. MMXXIII
Zakázka: Masarykovo náměstí 27/16, Nový Jičín	Formát: A4	Měřitko: --/--	Termín: ---.---.--- Výkres č.: 23-21B
Obsah: PŮDORYS KROVU

PRASKLÝ PRVEK
