**Nový Jičín**

**Restaurace Nové Slunce**

*Zjednodušený stavebněhistorický průzkum*

**Pastiglia**  
**společnost pro obnovu památek, s.r.o.**  
Bašty 2  
602 00 Brno  
IČ 03929388

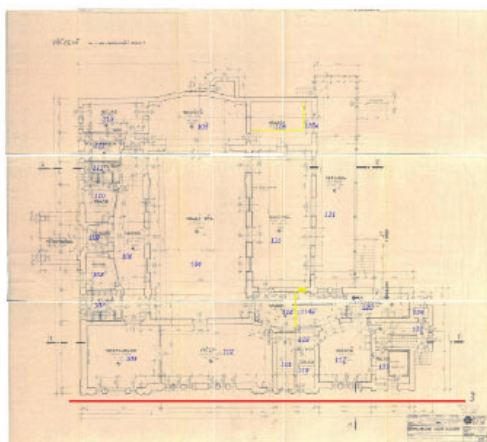
## Východní průčelí

Objekt postaven na obdélném půdoryse. Stavba je převážně jednopodlažní. Centrální obdélný sál uprostřed objektu převyšuje ostatní části o půl podlaží, dvoupodlažní je i severovýchodní nároží.

Fasáda východní strany má odsazený sokl, ze kterého vyrůstají pilastry s předsazenými nárožními polosloupky nesoucími průběžnou nadokenní římsu. Patro zakončeno profilovanou korunní římsou nesoucí mansardovou střechu v jihovýchodním nároží a nad hlavním vstupem, severovýchodní nároží má 2. NP rovněž s mansardovou střechou. Štíty mansardových střech nad přízemními částmi mají uprostřed oválné okno a jsou zdobeny štukovými profilacemi říms.

V úsecích fasády mezi pilastry jsou prolomena sdružená okna členěná polosloupky. Případně hlavní vstup. Fasáda dvoupodlažní části je zdobena pod parapetní římsou festony. Okno ve 2. NP SV nároží je zdobeno štukovými rozetami a routovými štukovými dekoracemi. Prostřední část má pultovou střechu, na kterou navazuje převýšený štít sálu. Ten je zdoben štukovou výzdobou s motivem slunce.

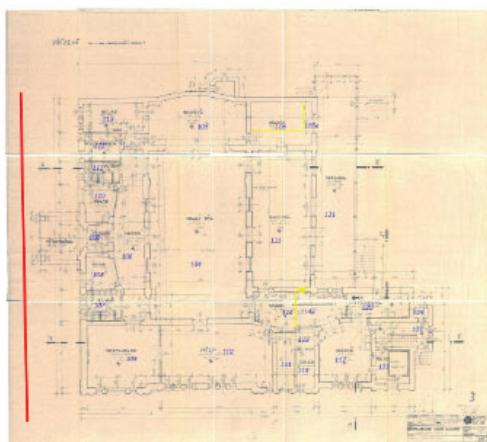
## Jižní průčelí

Jižní průčelí je přízemní, fasáda členěna pilastry a římsami. Boční vchod je zastřešen mansardovou střechou vnesenou před objekt na dvou pilířích. Stěna sálu je členěna stejně jako na protější severní straně.

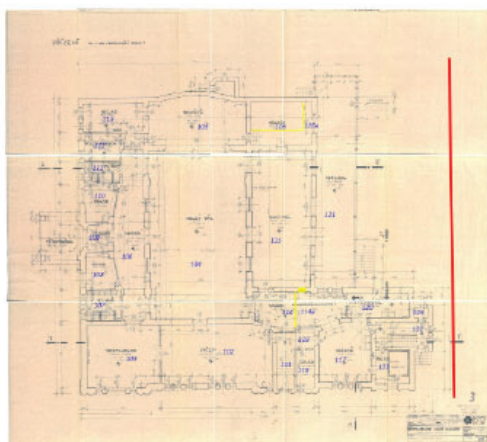
## Severní průčelí

V SV nároží dominuje dvoupodlažní část členěna hladkými pilastry a štukovými zdobnými prvky. Plocha fasády je strukturovaná. Na ni navazuje přízemní část s představenou zastřešenou terasou. Dřevěné konstrukce terasy jsou zdobně vyřezávané. Na pultovou střechu terasy navazuje vyvýšená část sálu s okny se segmentovým zakončením. Sál je zastřešen kýlovou střechou z níž vyrůstají dvě komínová tělesa. Z terasy je vstup do zahrady po kamenném schodišti.

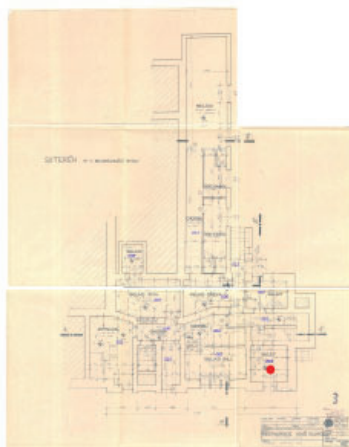
M.č. 003

Prostora zhruba čtvercového půdorysu zaklenutá cihelnou segmentovou klenbou do I profilů. Stěny i strop omítány, hladké s monochromním nátěrem. Dlažba novodobá. Okenní výplň původní železná konstrukce.

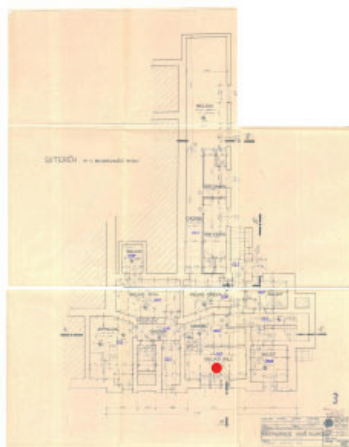
M.č. 006

Místnost nepravidelného půdorysu zaklenutá cihelnou segmentovou klenbou do I profilů. Podlaha novodobá cementový potěr. Omítky stropu i stěn hladké s monochromní výmalbou. Spodní části poškozeny vlhkostí. Z místnosti je vstup pod terasu m.č. 012 a na chodbičku ke dveřím směrem do dvora. Pod stropem a na stěnách rozvody energií.

Hodnotné prvky: klenba

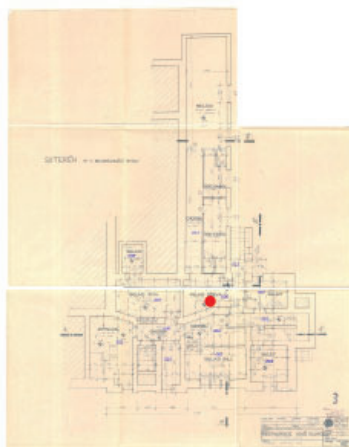
M.č. 007-008

Místnost nepravidelného půdorysu, na kterou navazuje menší obdélná prostora. Klenba cihelná segmentová v I profilech. Podlaha novodobá. Omítky stěn i stropů hladé s monochromní výmalbou, poškozeny vlhkostí.

Hodnotné prvky: klenba

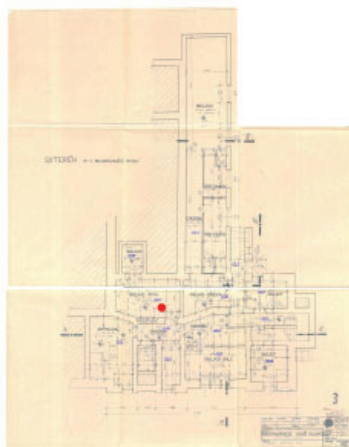
M.č. 010

Obdélná prostora s plochým sropem, dveře ústí do uliční fasády. Výplně otvorů novodobé. Podlaha novodobá cementová se sklonem vyrovnávajícím výšku podlahy sklepa a chodníku. Omítky hladké s monochromní výmalbou poškozené vlhkostí.

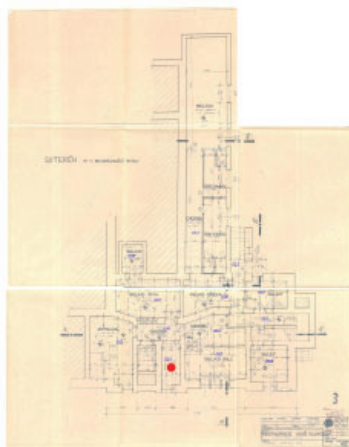
M.č. 011

Prostora nepravidelného půdorysu zaklenutá cihlovou segmentovou klenbou do I profilů. Podlaha novodbá, druhotně částečně snížená pro umístění kotlů a rozvodů tepla. Omítky hladké s monochromní výmalbou, částečně poškozené.

Hodnotné prvky: klenba

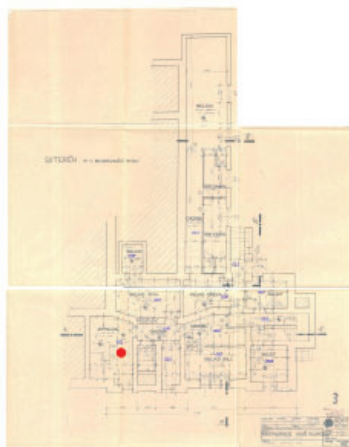
M.č. 012

Obdélná místnost s novodobým plochým stropem tvořeným keramickými dutými tvarovkami hurdis. Omítky stěn hladké s monochromním nátěrem, silně poškozené. Na stěnách a pod stropem rozvody energií.

Poznámka: v místosti uložena historická okna (bez identifikace původu)

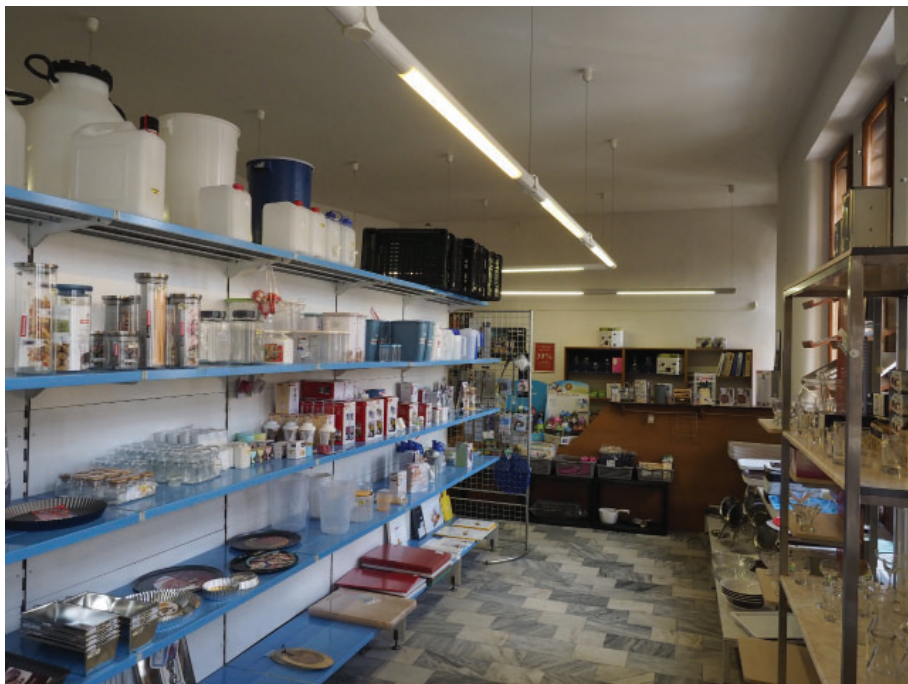
M.č. 102

Obdélná plochostropá prostora prosvětlená dvěma sduženými okny. Výplně otvorů novodobé, pouze ostění dveří do m.č. 103 je původní. Podlaha novodobá kamenná dlažba. Omítky hladké s monochromní výmalbou.

Hodnotné prvky: dřevěné ostění dveří do m.č. 103

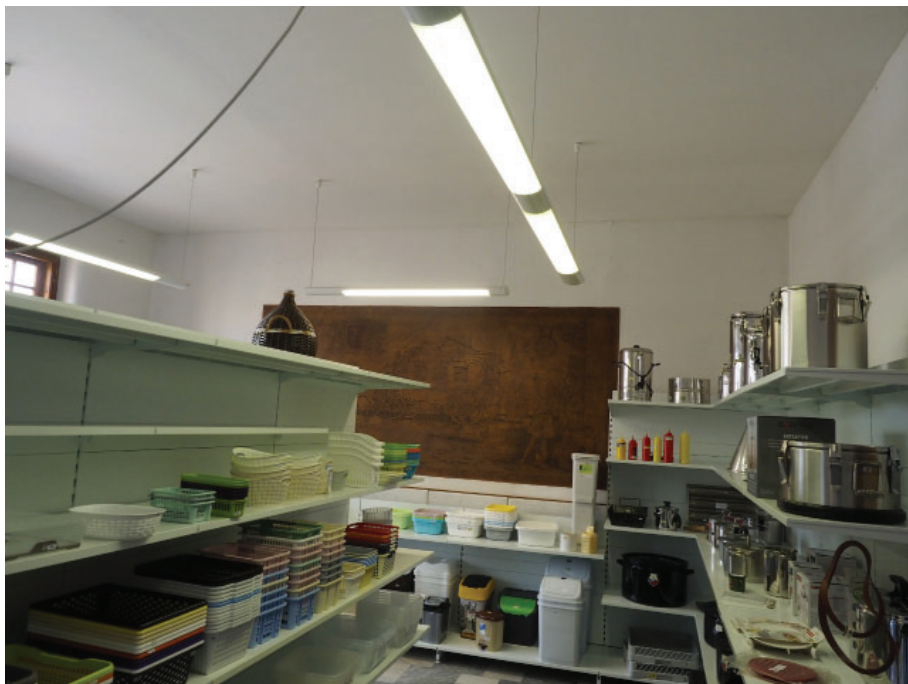
M.č. 103

Zhruba čtvercová plochostropá místnost. Omítky hladké s monochromní výmalbou. Podlahu tvoří kamenná novodobá dlažba. Výplně otvorů až na ostění dveří do m.č. 102 novodobé

Hornotné prvky: ostění dveří do m.č. 102

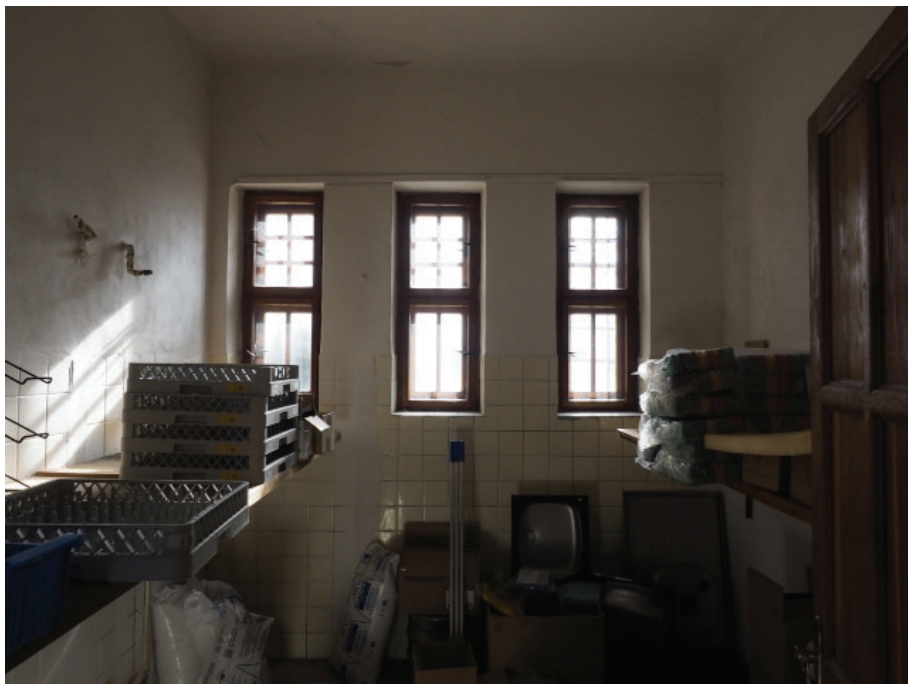
M.č. 107

Plochostropá místnost na obdélném půdoryse. Prosvětlená třemi okny. Úpravy povrchů novodobé. Omítky hladké s monochromní výmalbou. Stěny částečně obloženy novodobým keramickým obkladem. Výplně otvorů novodobé. Podlaha novodobá.

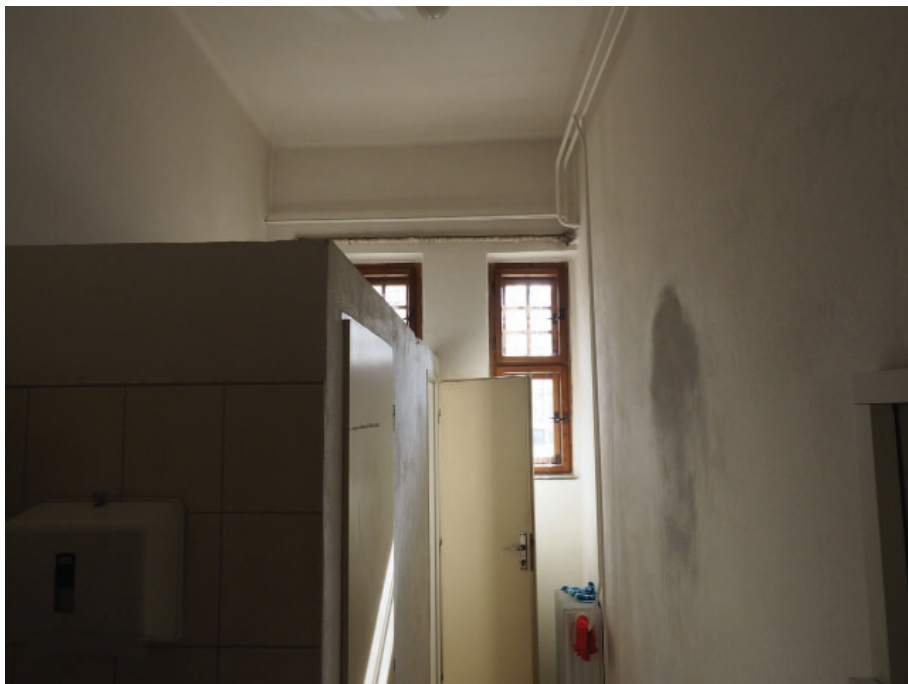
M.č. 111

Plochostropá místnost s vestavbou sociálního zařízení. Omítky hladké s monochromním nátěrem. Výplně otvorů novodobé, podlaha novodobá.

Hodnotné prvky:---

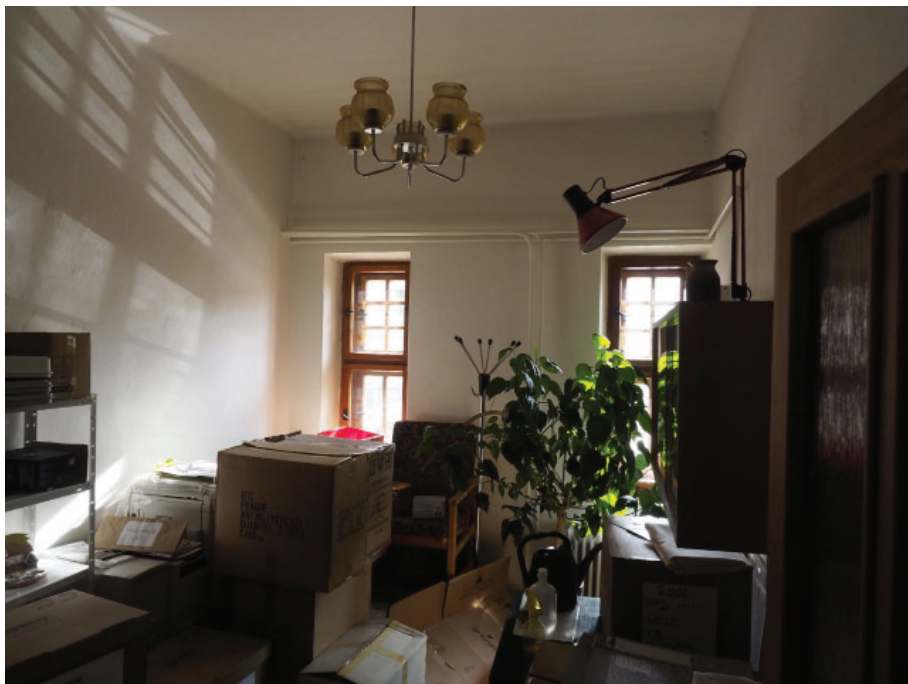
M.č. 112

Obdélná plochostropá místnost prosvětlená dvěma okny. Podlaha tvořena dřevěnými deskami. Omítky hladké s monochromní výmalbou. Výplně otvorů novodobé. Nebylo možné zjistit stav a původnost podlahy.

Hodnotné prvky:---

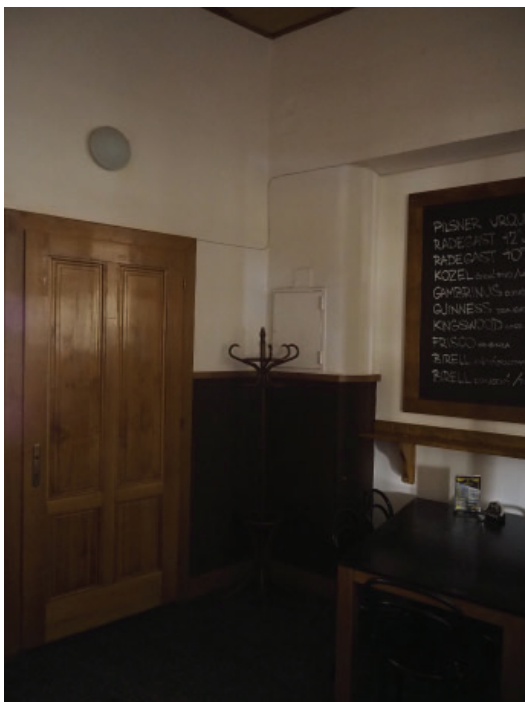
M.č. 114

Druhotně stavebně upravená místnost. Omítky hladké s monochromní výmalbou. vybavení a výplně otvorů novodobé.

Hodnotné prvky:---

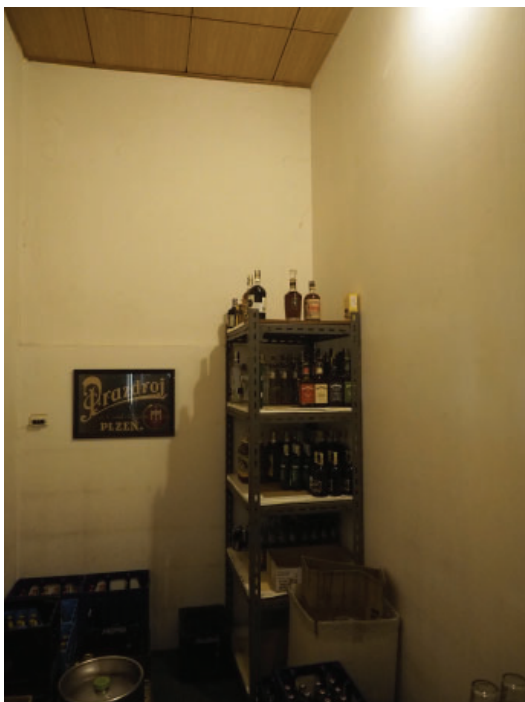
M.č. 114a

Druhotně upravená prostora bez hodnotných prvků. Omítky hladké bílé. Strop novodobě obložen.

Hodnotné prvky:---

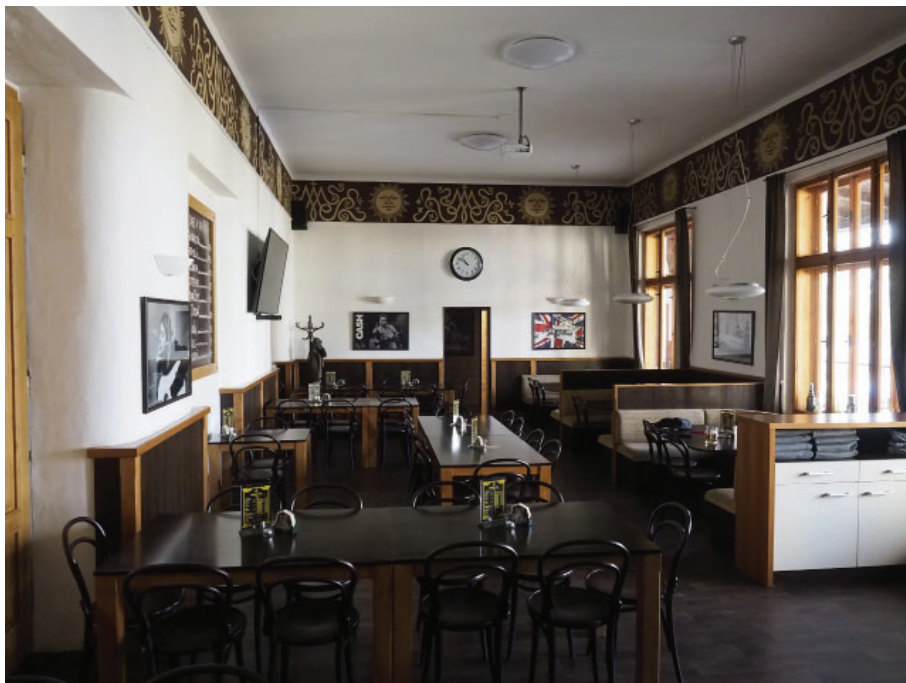
M.č. 115

Obdélná plochostropá místnost se vstupem na verandu a prosvětlená třemi okny. Veškeré výplně a úpravy povrchů novodobé.

Hodnotné prvky:---

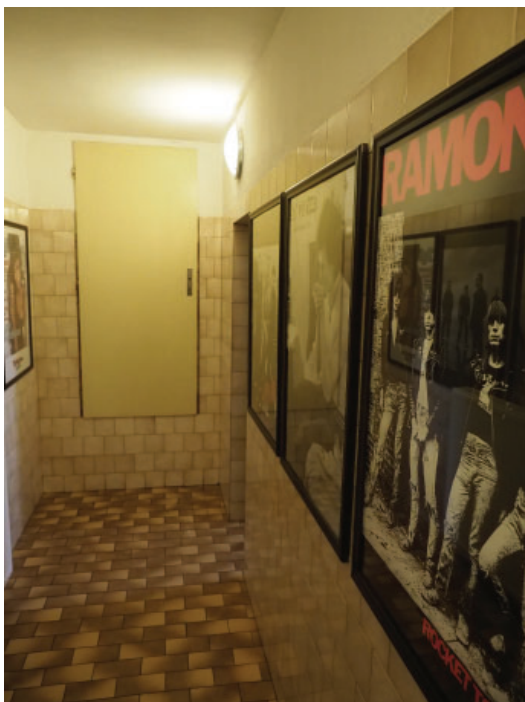
M.č. 116

Stavebně druhotně upravená místnost s vestavbou sociálních zařízení. Veškeré prvky a vybavení novodobé. Strop plochý, omítky nad obklady hladké s monochromní výmalbou.

Hodnotné prvky:---

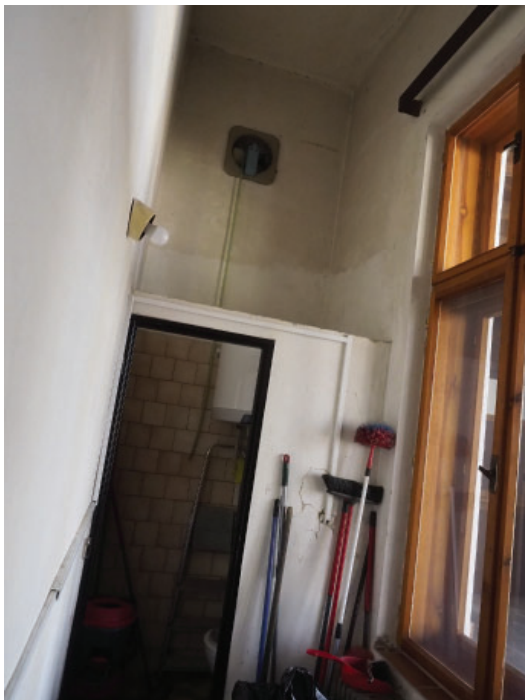
M.č. 116a

Stavebně druhotně upravená místnost. Strop plochý, omítky hladké s monochromní výmalbou. Výplně otvorů a podlaha novodobé.

Hodnotné prvky:---

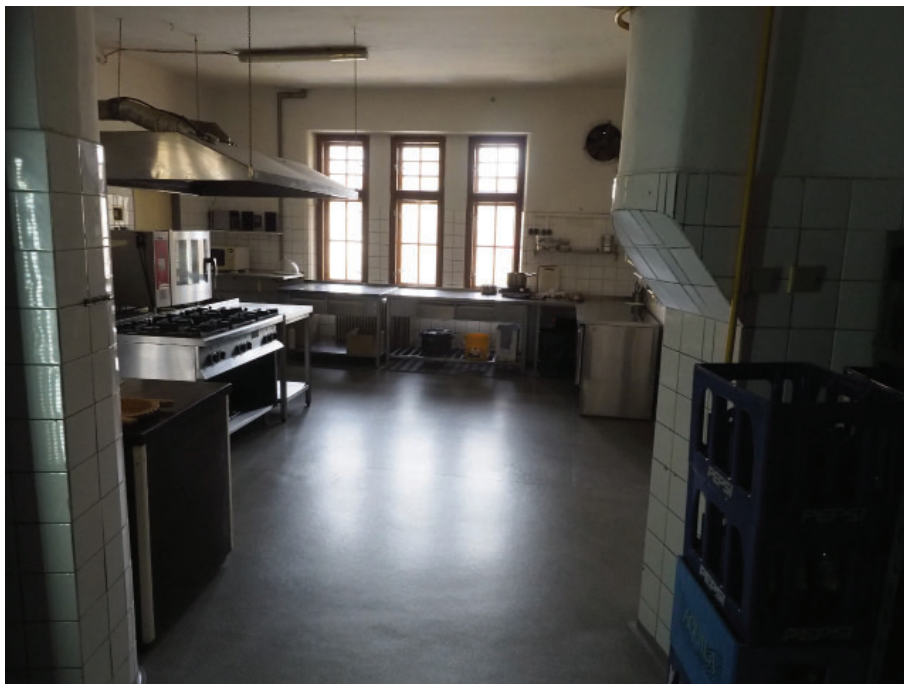
M.č. 117

Plochostropá místnost s hladkými omítkami v monochromní výmalbě. Prosvětlená třemi okny. Podlaha, výplně otvorů a keramické obklady novodobé.

Hodnotné prvky:---

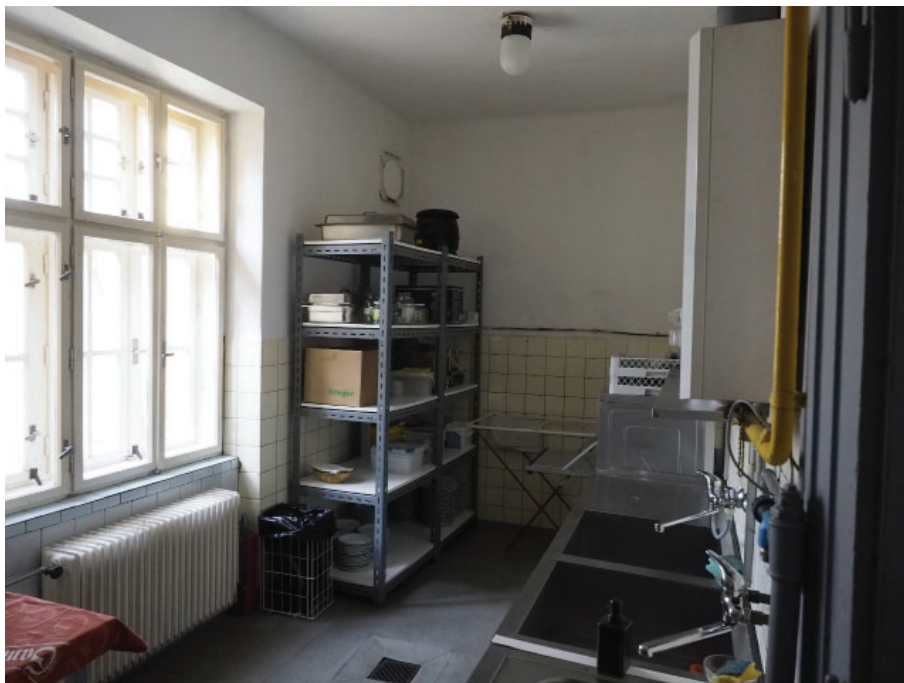
M.č. 120

Obdélná plochostropá místnost prosvětlená jedním oknem. Omítky hladké s monochromní výmalbou. Výplně otvorů, obklady a podlaha novodobé.

Hodnotné prvky:---

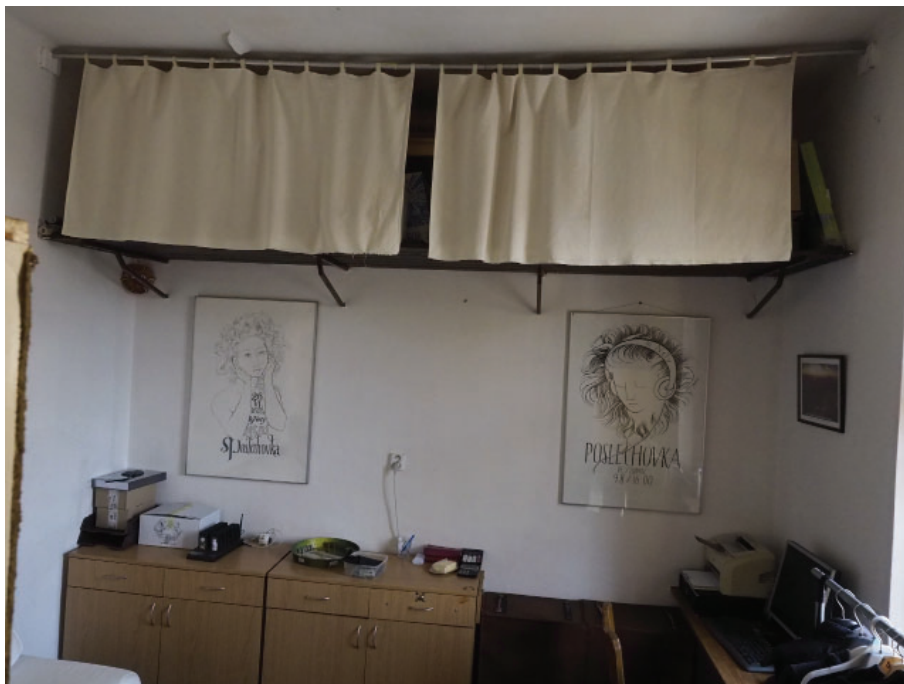
M.č. 124

Plochostropá čtvercová místnost prosvětlená jedním oknem. Omítky hladké s monochromní výmalbou. Výplně otvorů a podlaha novodobé.

Hodnotné prvky:---

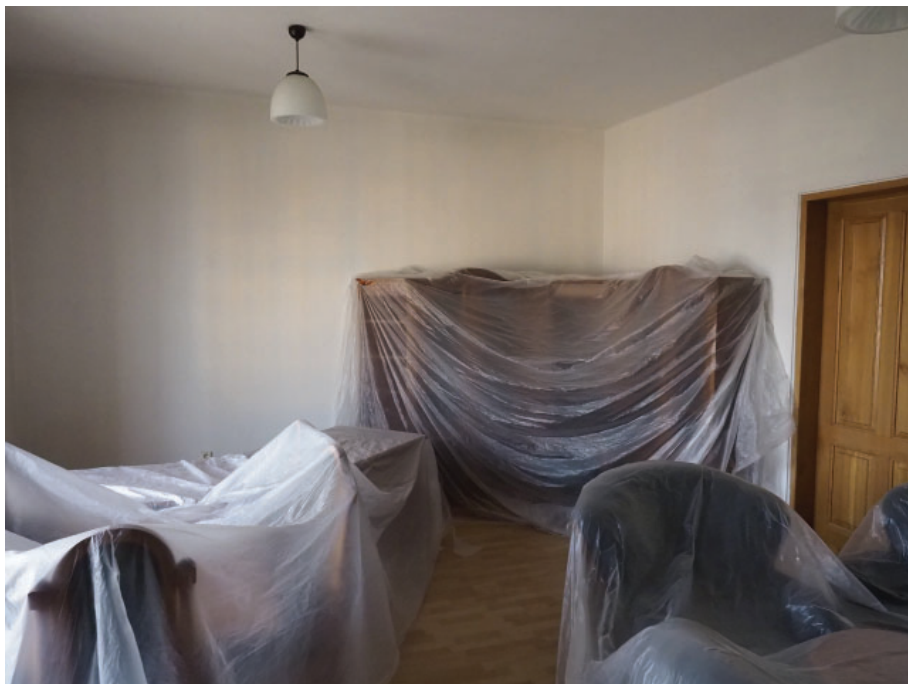
M.č. 201

Zhruba čtvercová plochostropá místnost. Omítky hladké s monochromní výmalbou. Podlaha a výplně otvorů novodobé.

Hodnotné prvky:---

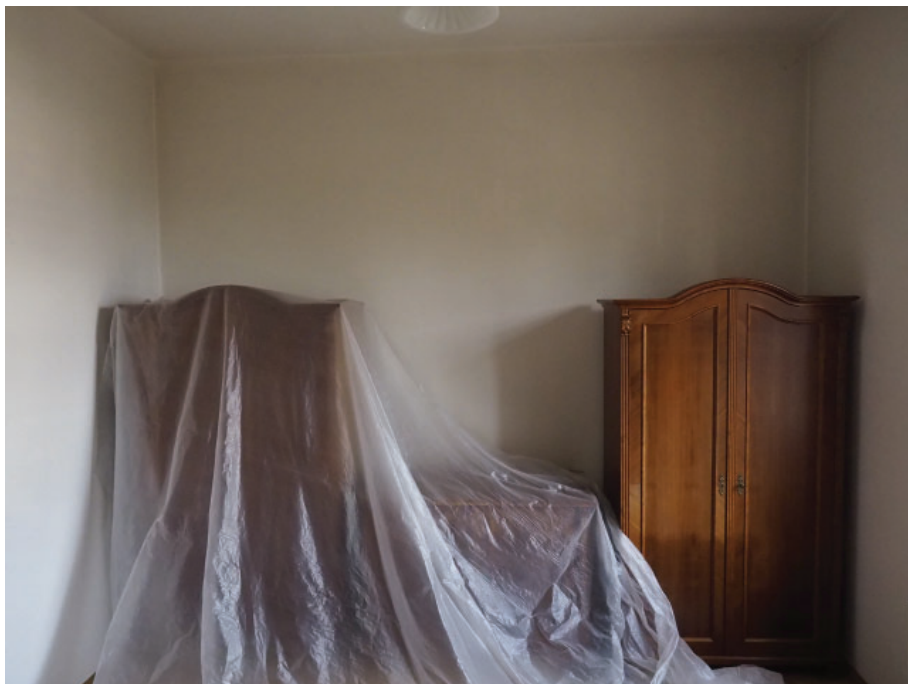
M.č. 202

Zhruba čtvercová plochostropá místnost. Omítky hladké s monochromní výmalbou. Podlaha a výplně otvorů novodobé.

Hodnotné prvky:---

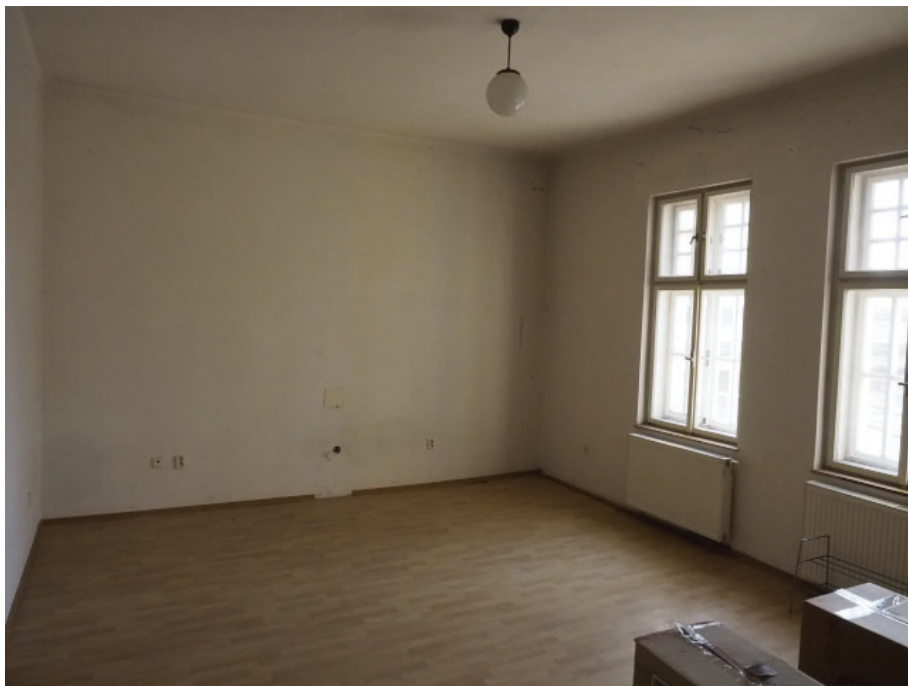
M.č. 203

Zhruba obdélná plochostropá místnost. Omítky hladké s monochromní výmalbou. Podlaha a výplně otvorů novodobé.

Hodnotné prvky:---

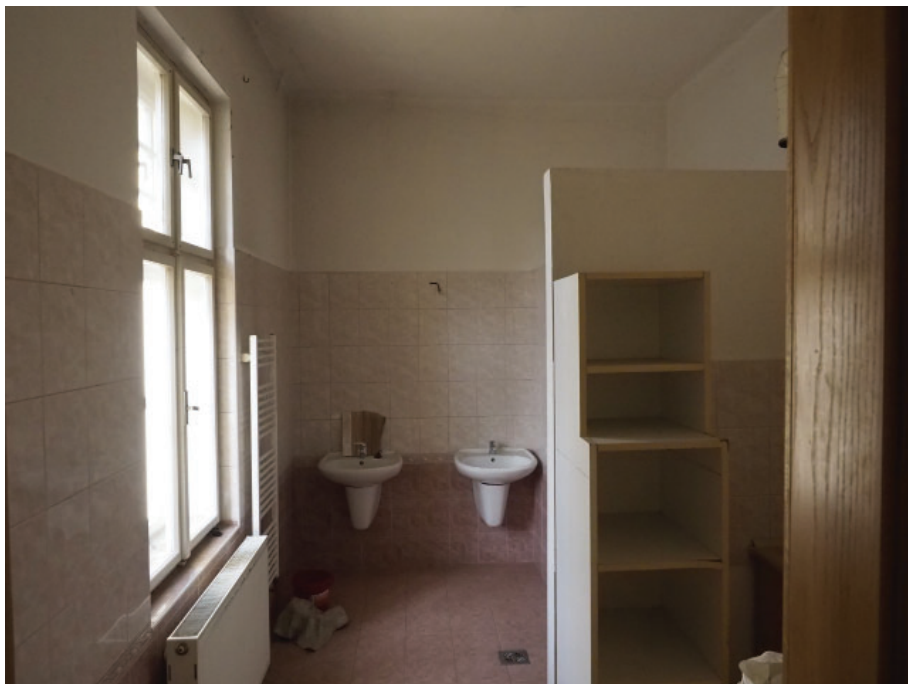
M.č. 204

Obdélná plochostropá místnost. Omítky hladké s monochromní výmalbou. Podlaha, obklady a výplně otvorů novodobé.

Hodnotné prvky:---

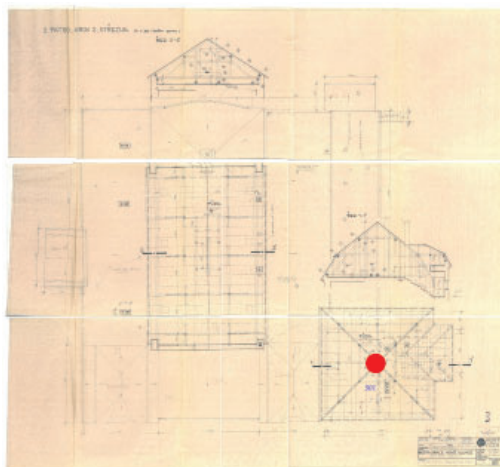
M.č. 301a

Vstup do krovu ve 3. NP. Původní železné protipožární dveře. Ostatní prvky na podestě novodobé.

Hodnotné prvky: dveře do krovu
