**ZPRÁVA O PROVEDENÍ
STAVEBNĚ TECHNICKÉHO PRŮZKUMU DŘEVĚNÝCH
KONSTRUKCÍ V OBJEKTECH
Hückelových vil**

**POSOUZENÍ TECHNICKÉHO STAVU OBJEKTU
2017**

Stavba: Hückelovy vily
Revoluční č.p. 856 - 857
741 01 Nový Jičín

Datum Provedení: XXIX.V.MMXVII

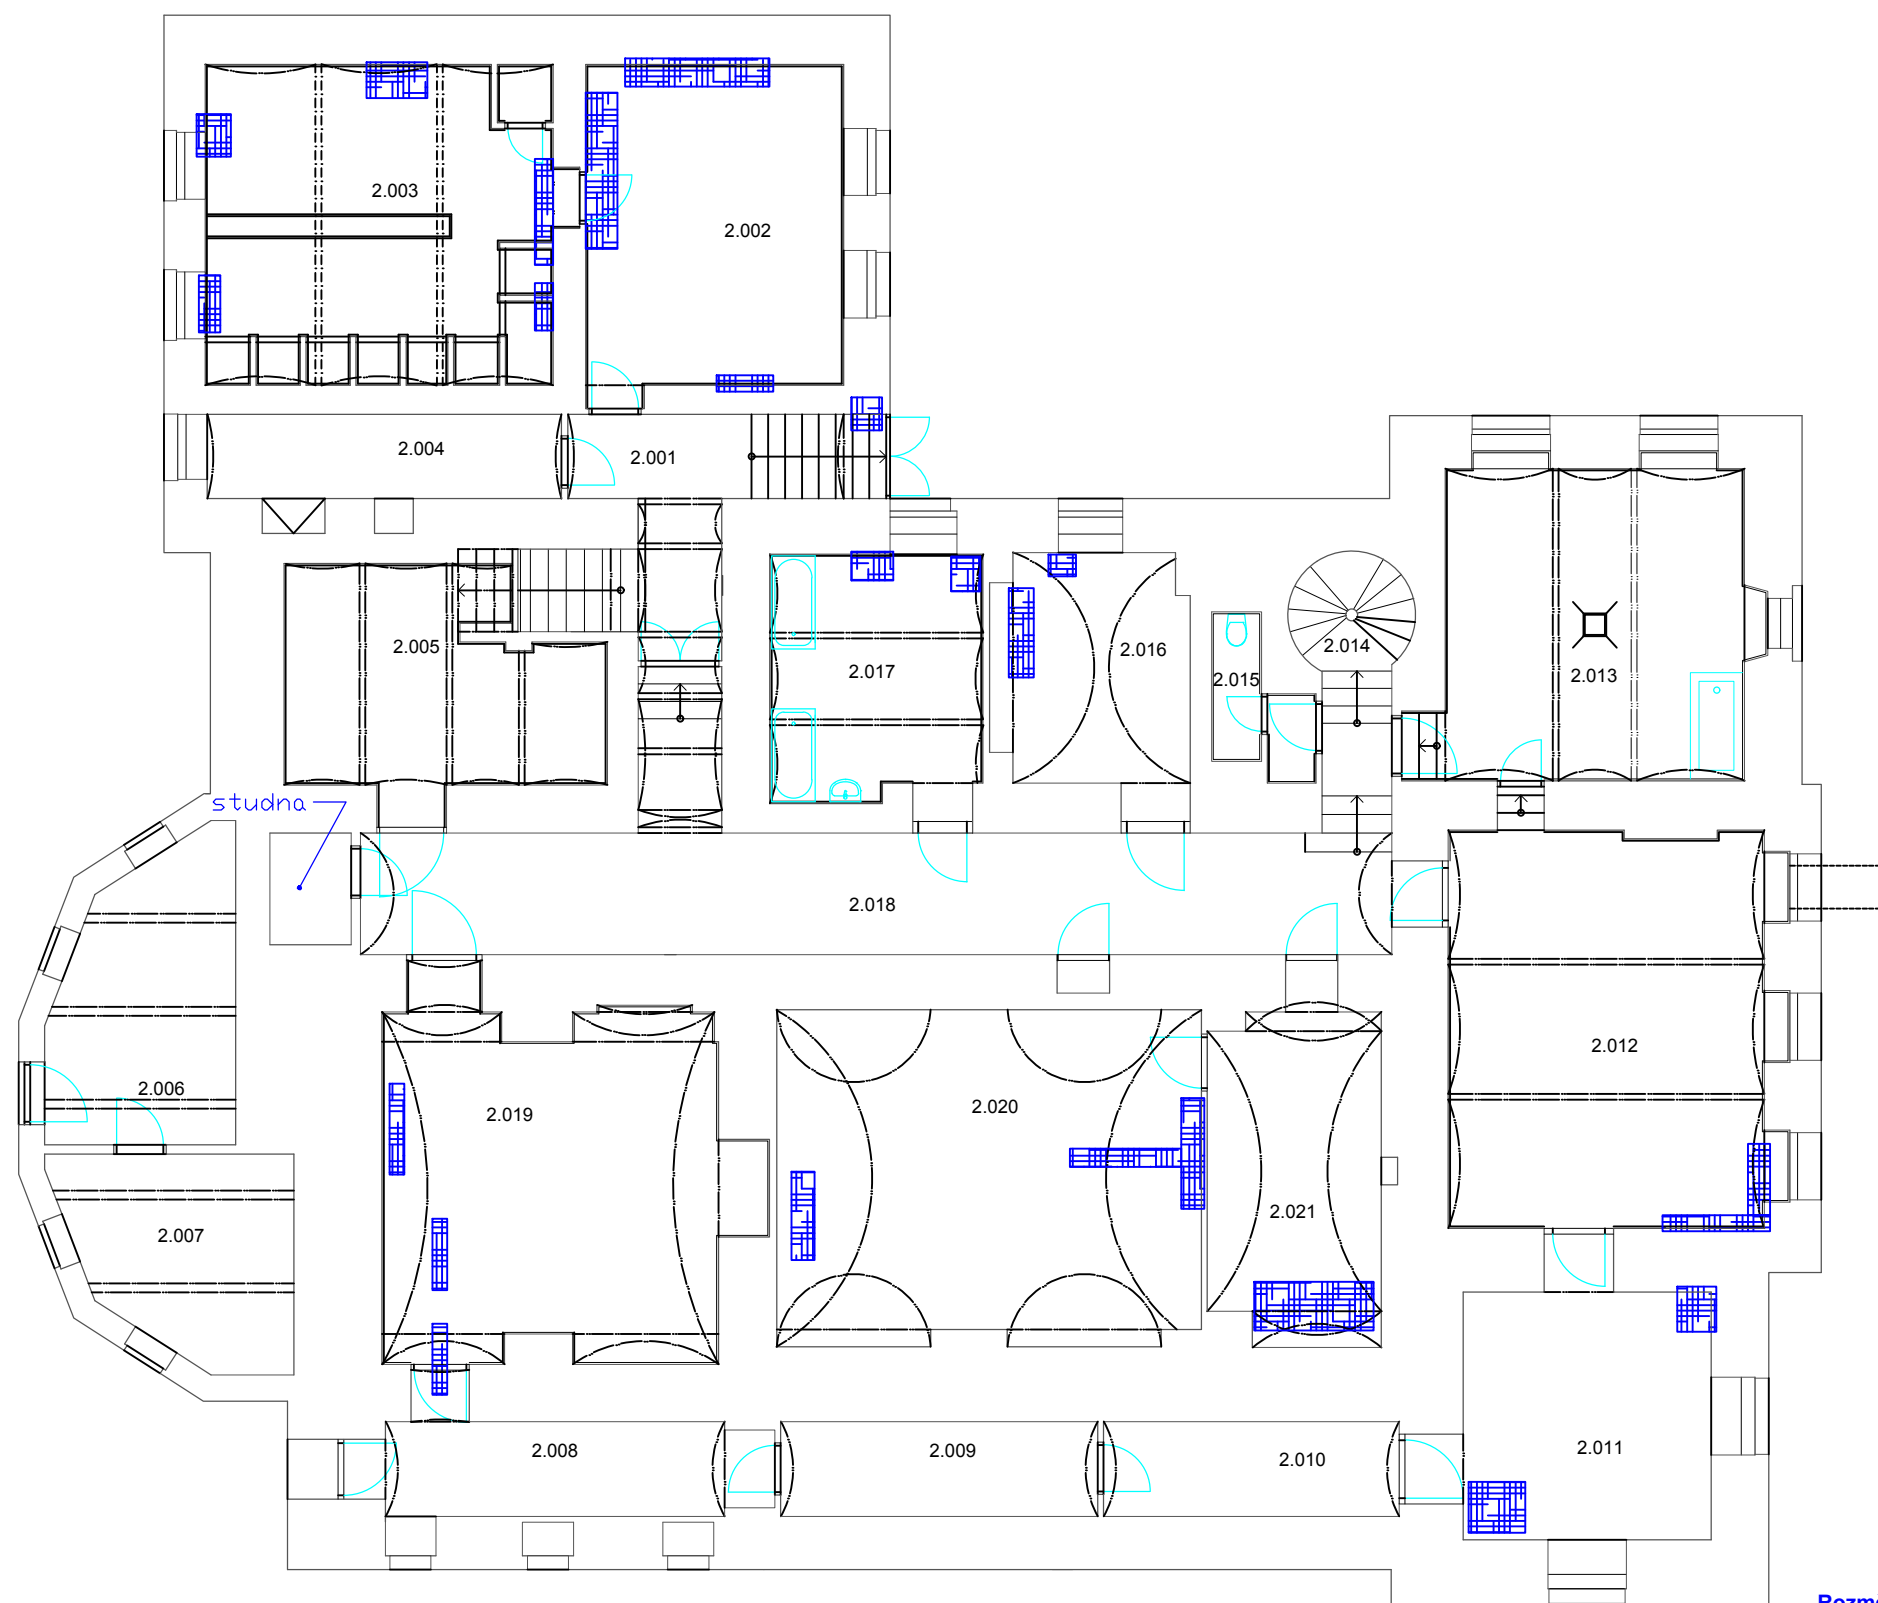
Suterén neobsahuje žádné dřevěné nosné prvky ani části, díky tomu se zde nenachází ohnisko degradace. V době, kdy objekt chátral, byl sklep částečně zaplněn vodou. Na klenbách a stropních částech jsou značně vzrostlé plodnice dřevomorky (**Serpula**), (**příloha Obr 4**) vše je graficky zaznačeno do půdorysu **1.PP** (**výkres 17.2-01**).

Doporučuji odstranit plodnice dřevomorky (**Serpula**) ze sklepních prostor obou Vil, podle přiložených výkresů suterénů. Dále odstranit zbývající linoleum z dřevěných podlah, ve **vile č.1** se jedná o celé **3.NP** a ve **vile č.2** to jsou některé místnosti **3.NP**.

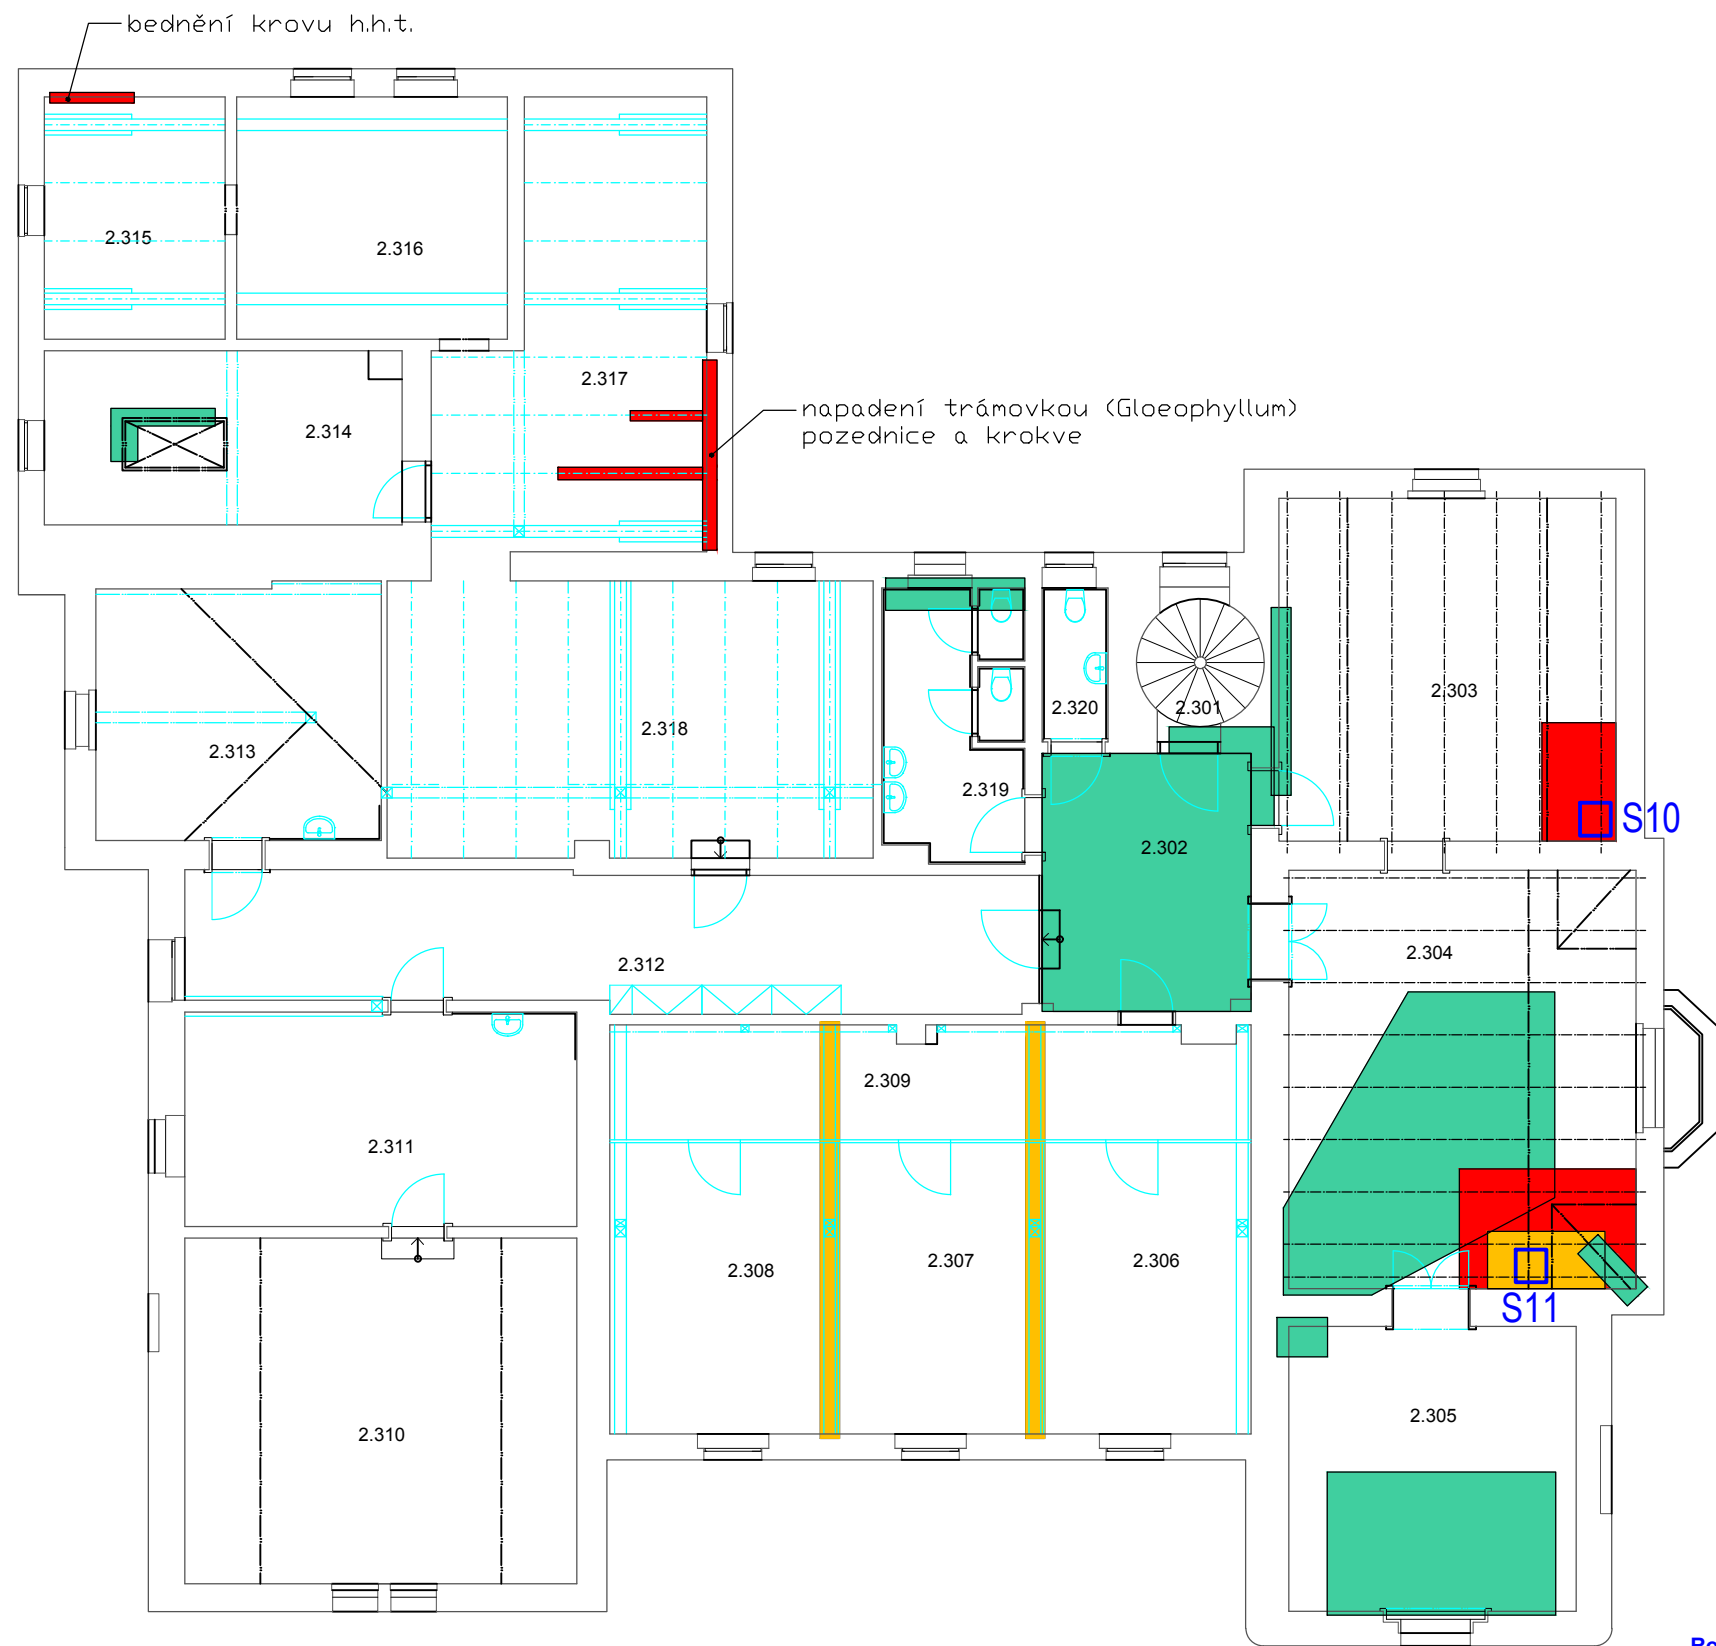
Obytné části třetího nadzemního podlaží byly v minulosti vybudovány z půdních prostor. V některých částech tohoto patra jsou půdní kóje s dřevěnou podlahou, v dalších částech se nachází půdní prostory s klasickými půdovkami. Veškeré sondy a nálezy jsou zaznačeny do půdorysu **3.NP** (**výkres 17.2-04**).

Tato část **vily č.2** je namáhaná hlavně zatékáním přes netěsnosti střešního pláště v místnosti **2.304** fotografie (**příloha Obr 14**). Dále je znázorněn důsledek zakrytí dřevěné podlahy linoleem, vždy dojde k enormnímu napadení dřevěných prvků dřevomorkou (**Serpula**) (**příloha Obr 15**). I zde byla provedena sonda, s označením **S11** (**příloha Obr 16**) (**výkres 17.2-10**). Na obrázku (**příloha Obr 17**) je vidět napadení dřevomorkou (**Serpula**), konkrétně bílé vatovité fleky značí rostoucí plodnice.

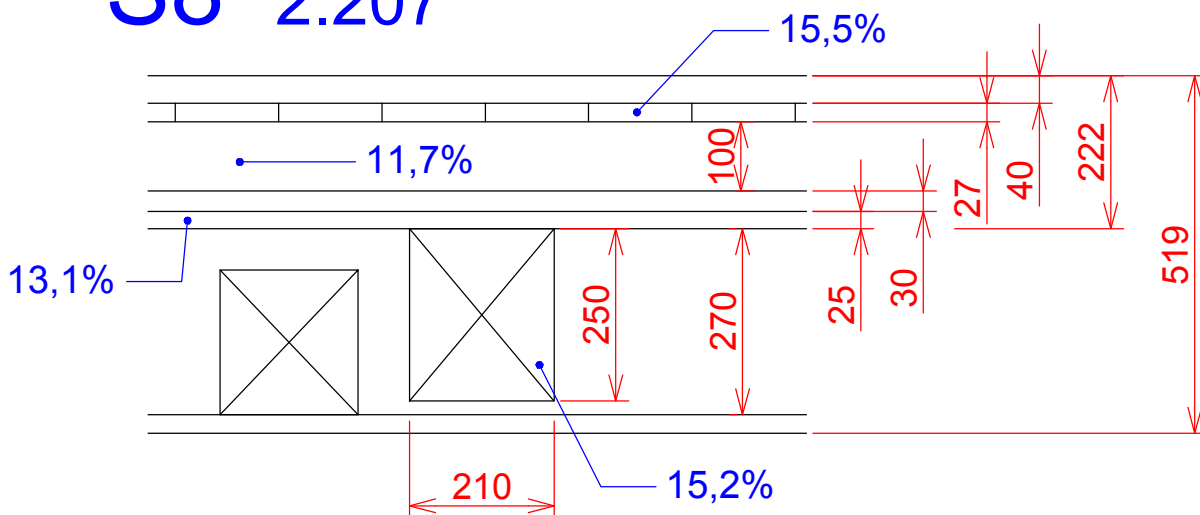
S8 2.207

Jako další sondu zde uvádím **S8** v místnosti **2.207**, detail stropní konstrukce uveden na (**výkres 17.2-08**), fotografie z místa sondy (**příloha Obr 11**) dále je v příloze fotografie, vnitřního prostoru stropu **S8** (**příloha Obr 12**) i zde je vidět, že degradace postihla stropní trám i záklop dále od místa zatékání.
