Kontrola úseku

Datum 20.03.2023	Kamera ITV CT 150	Počasí Žádný déšť nebo sníh	Název sekce (úseku) 3-4	Č. 2
Název projektu P. město Nový Jičín, Kojetín u Starého Jičína, Straník	Médium pro video DVD	Vozidlo Mercedes	Operátor Vrobel Ondřej	Číslo úlohy 1

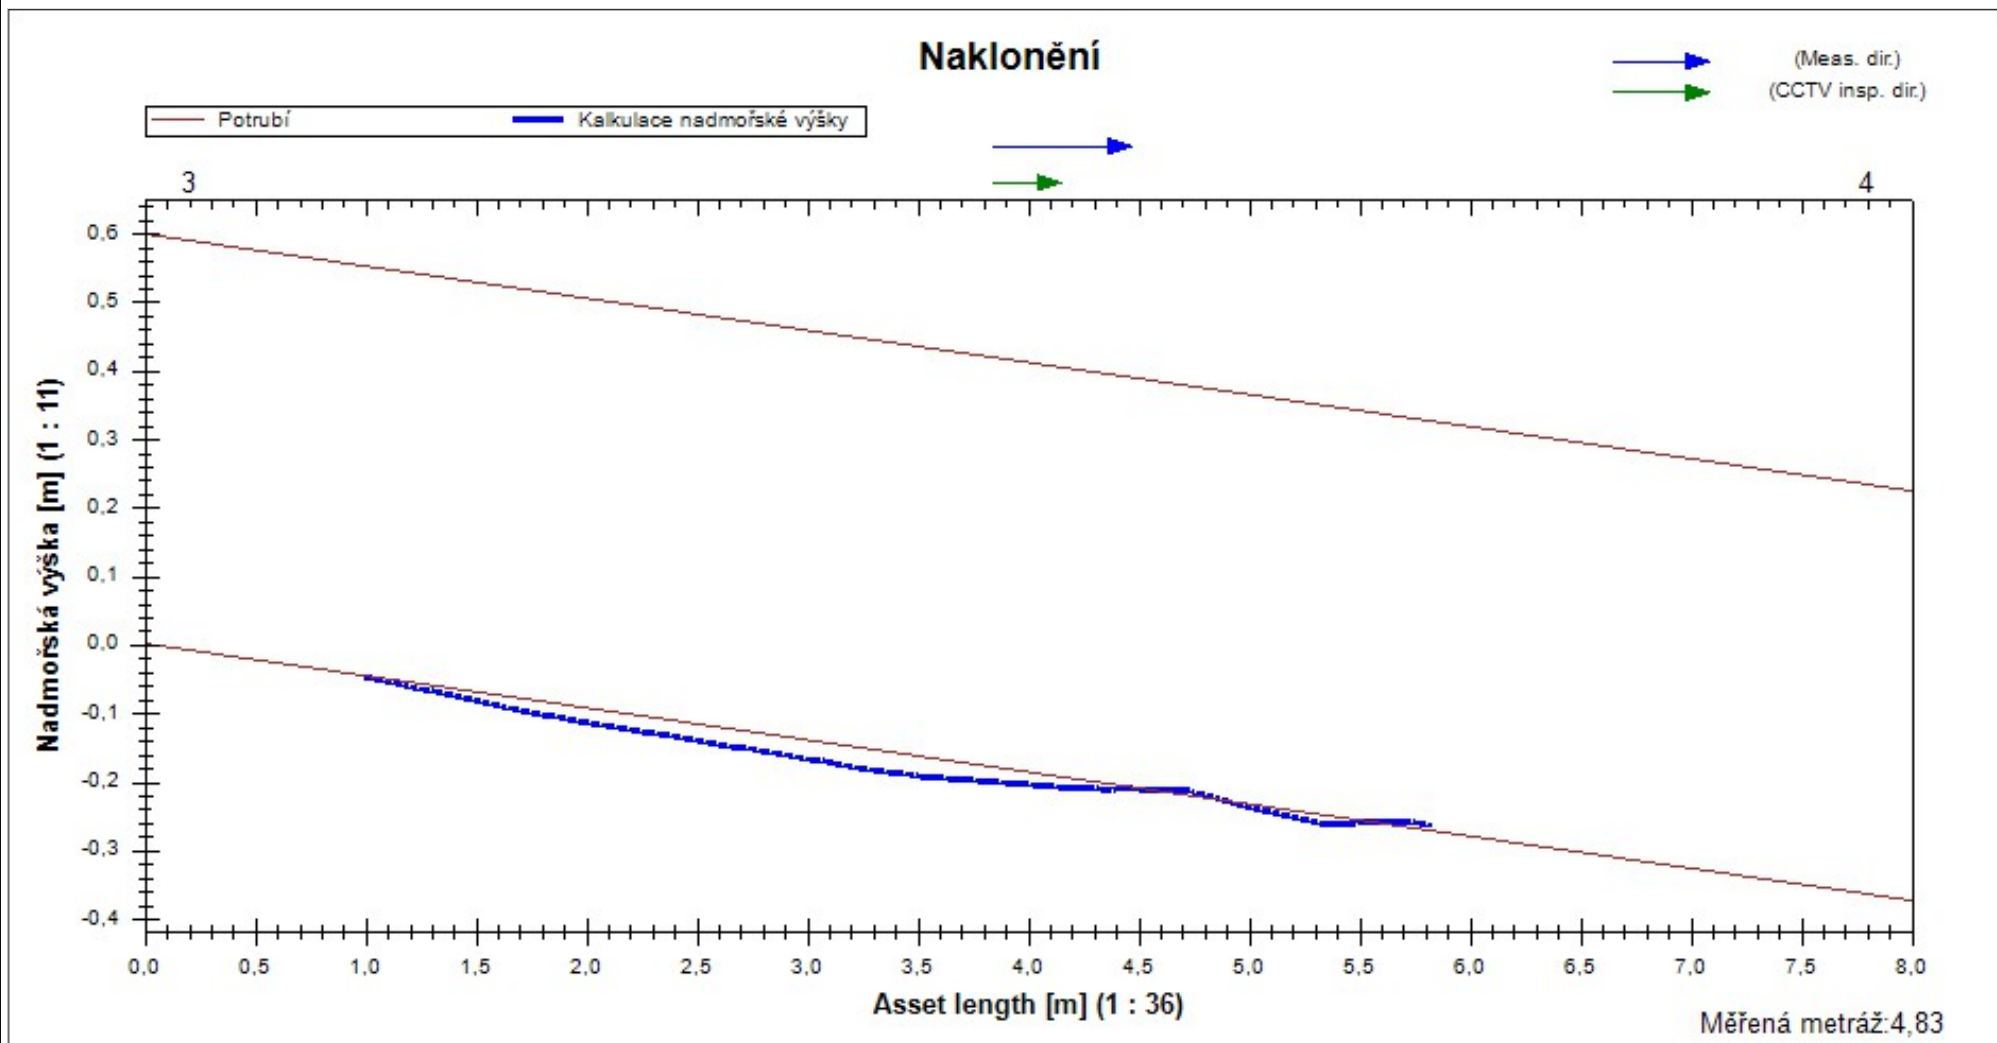
Naklonění

Název sekce (úseku) 3-4	Datum 20.03.2023	čas 8:55	Operátor Vrobel Ondřej	Obec / Misto Straník	Ulice Straník	Směr inspekce Ve směru toku	Délka inspekce 4,83 m
Tvar potrubí Kruhový	Průměr 600 mm	Šířka 600 mm	Šachta nahoře 3	Šachta dole 4	Začátek nadmořské výšky -0,047 m	Konec nadmořské výšky -0,264 m	Měřena náклонost -7,750 %
