HLAVNÍ PROHLÍDKA

Most ev. č. M30 - u č.p. 80

Objekt:	Most ev. č. M30 - u č.p. 80
Lokalizace:	Nový Jičín
Objednatel prohlídky:	Město Nový Jičín
Prohlídku provedl:	Ing. Radim Dostál, reg. č. 212/2018
Datum provedení prohlídky:	18.7.2022
Poznámka:	popis mostu je ve směru staničení povodní strana je vlevo opěra 1 je levobřežní, opěra 3 je pravobřežní
Počasí v době provádění prohlídky:	jasno
Teplota vzduchu:	25°C
Teplota NK:	-

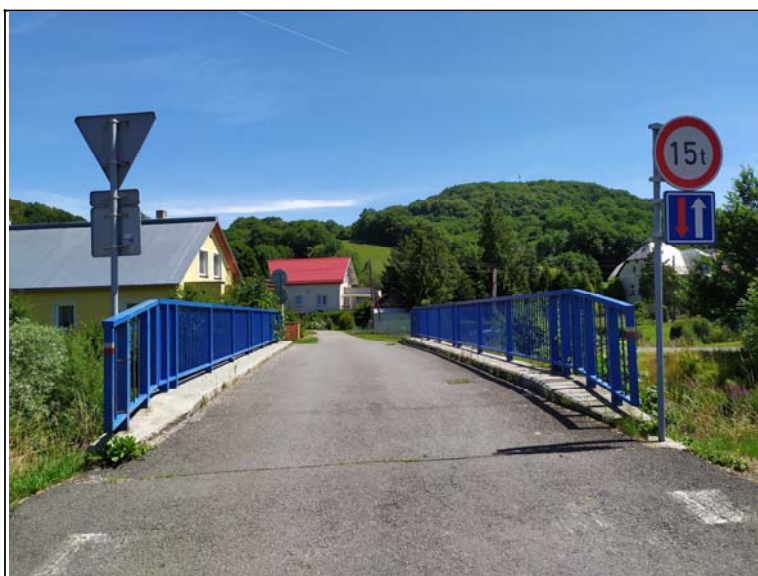
Prostorové uspořádání na mostě
(ve směru staničení)

| 3.1. Vozovka | Na vozovce jsou nerovnosti a trhliny, zejména v místě mostních závěrů. |

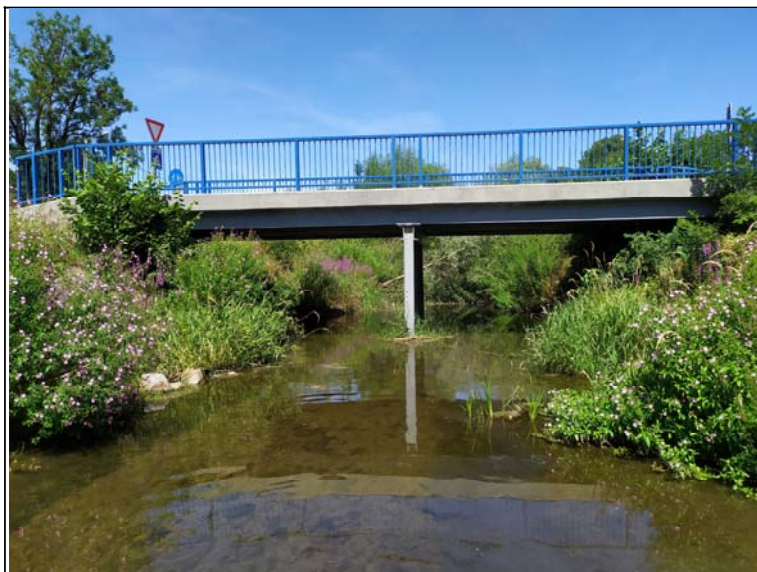
Prostorové uspořádání pod mostem
(protivodní)

| 1.3. Zemní těleso, záhozy a zpevnění | Svahy koryta jsou zarosteny vegetací, na povodní straně jsou do koryta vyvrácené vzrostlé stromy. |
