HLAVNÍ PROHLÍDKA

Most ev. č. M06a - U Jezu

Objekt:	Most ev. č. M06a - U Jezu
Lokalizace:	Nový Jičín
Objednatel prohlídky:	Město Nový Jičín
Prohlídku provedl:	Ing. Radim Dostál, reg. č. 212/2018
Datum provedení prohlídky:	18.7.2022
Poznámka:	popis mostu je ve směru staničení povodní strana je vlevo opěra 1 je levobřežní, opěra 2 je pravobřežní
Počasí v době provádění prohlídky:	jasno
Teplota vzduchu:	28°C
Teplota NK:	-

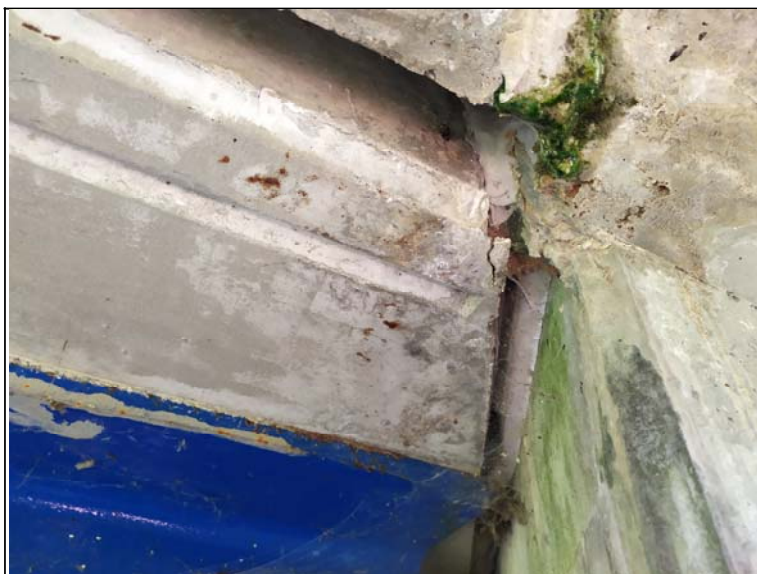
Pohled na dilataci u opěry 1

| 2.1. | Nosná konstrukce | Protikorozní ochrana ocelové konstrukce je lokálně narušena, dolní pás a styčníky korodují. Na čela nosné konstrukce mostními závěry zatéká. |

- vyměnit mostní závěry, vyčistit dilatace
- obnovit protikorozi ochranu ocelové konstrukce
- vyměnit obrušnou vrstvu vozovky
- srovnat a obnovit protikorozi ochranu zábradlí
- sjednotit označení mostu s evidencí
