Investor: Město Nový Jičín		
Místo: Nový Jičín	Stupeň: DUSP	Datum: 05/2024
Akce: M203 Most Dolní Brána - U Grasmanky		Počet A4: A4
Objekt:		Měřítko: 1:
Název: PASPORTIZACE OBJEKTŮ		Číslo zakázky: 2314
		Č. výkresu: -
		Paré:

M203 Most Dolní Brána – U Grasmanky

Pasportizace objektů

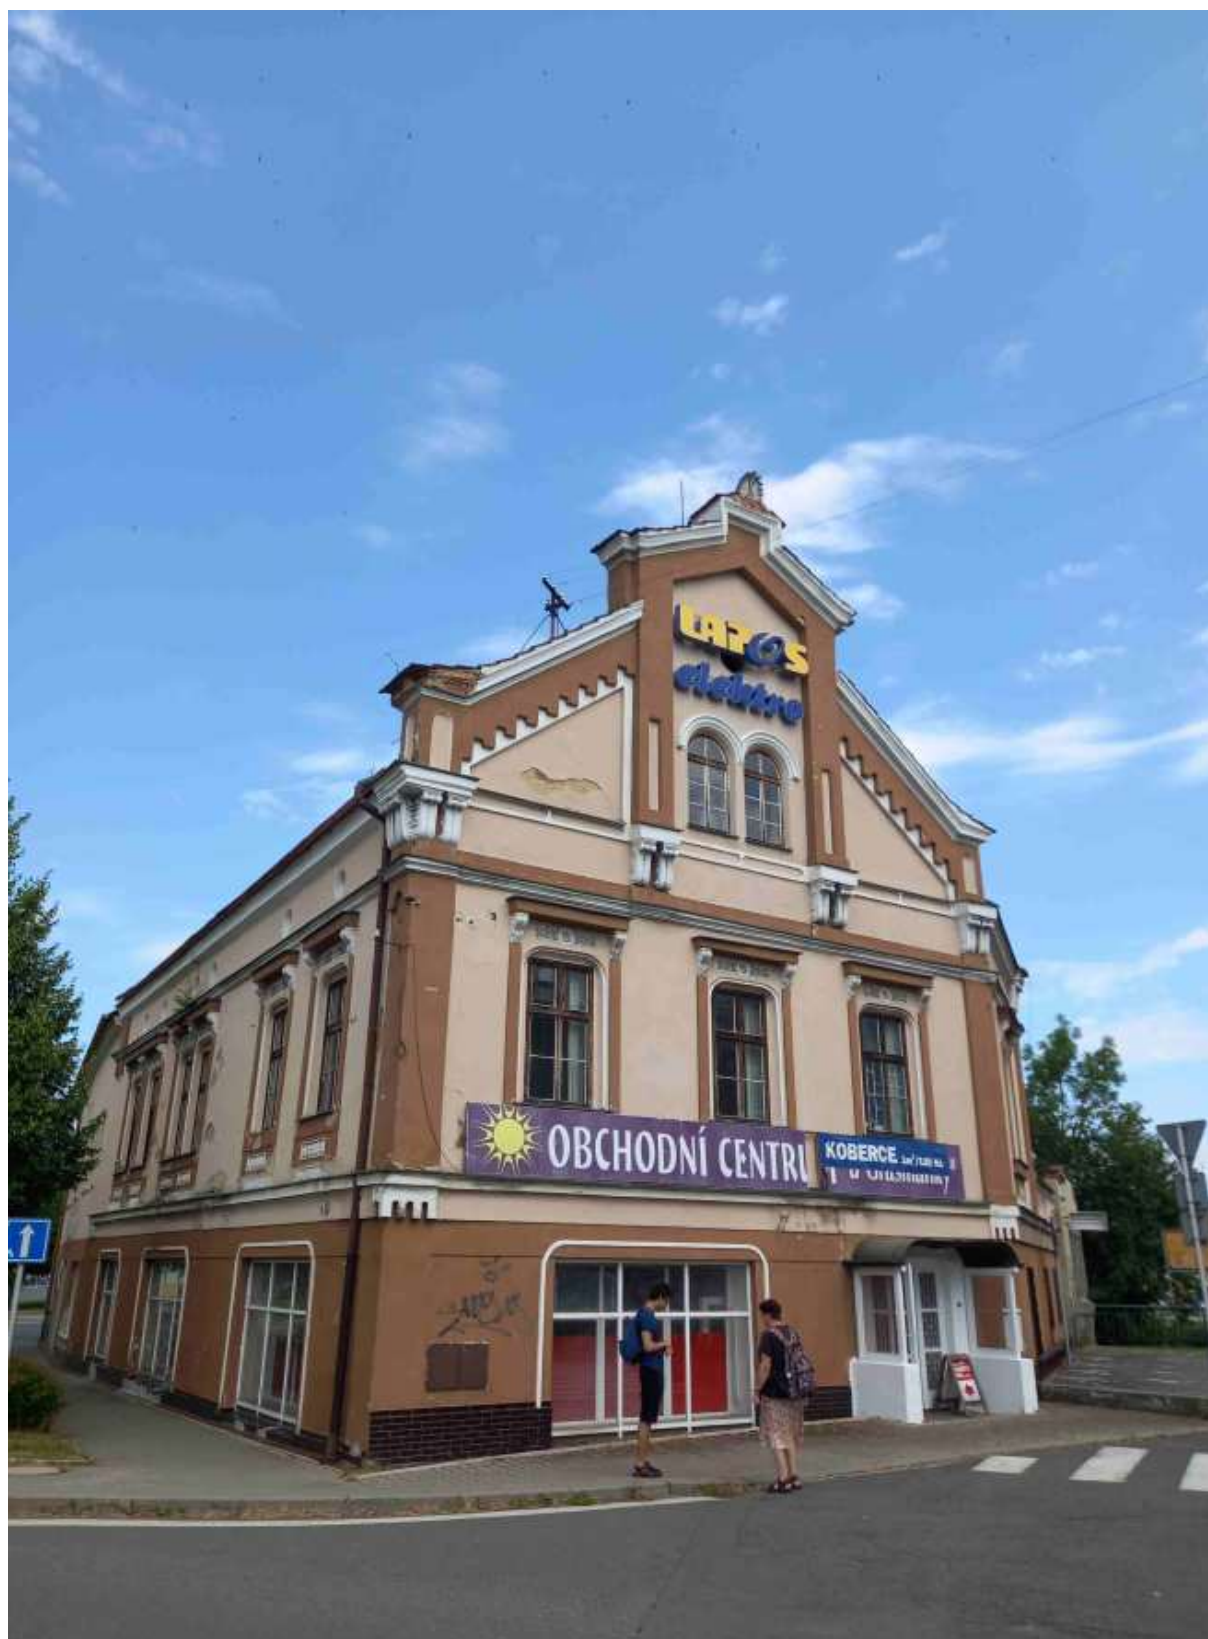
Dokumentace stavu objektu	
Adresa:	Město - NOVÝ JIČÍN Ulice - DOLNÍ BRÁNA Číslo - 38
Vlastník (uživatel) objektu:	HOANG NGOC DONG TRAN THI MAI
Typ objektu:	BUDOVA S ČÍSLEM POPISNÝM
<p>Popis zjištěných poruch objektu:</p> <p>Z ULICE DOLNÍ BRÁNA: VIDITELNÁ SPÁRA MEZI SOUVEDNÍ DUBOVIN. POŠKOZENÍ FASÁDY ZEJNĚNA V 1.N.P. TRHLINA MEZI 1.AŽ A DÁLĚ MEZI 2.AŽ OKNEM. TRHLINA POD ČÍSLEM POPISNÝM A KOLEM SVIDU NA ROHU BUDOVY. POŠKO- ZENÁ DLAŽDA POD OKNY.</p> <p>Z ULICE U GRASMANKY NA ROHU: POŠKOZENÍ FASÁDY V HORNÍ ČÁSTI DOME A KOLEM VCHODOVÝCH DVEŘÍ. TRHLINA MEZI OKNEM A DVEŘMI. POŠKOZENÍ FASÁDY KOLEM ROZVADĚČE.</p> <p>Z ULICE U GRASMANKY: POŠKOZENÍ FASÁDY NAD ATIKOU. KOROZE PLECHU V CHODNÍKU. ODLEPOVÁNÍ POKRYTKY FASÁDY VE SPODNÍ ČÁSTI DOME.</p>	
Datum provedení fotodokumentace: 19.7.2023	
Datum provedení dokumentace: 26.7.2023	
Vypracoval:	ING. MILAN SEDLÁČEK
<div style="border: 1px solid black; padding: 5px; display: inline-block;"> MIDAKON s.r.o. Na Hrázi 18/6 622 00, Brno IČO: 08127672, DIČ: CZ08127672 midakon@midakon.cz </div>

Celkový pohled na budovu

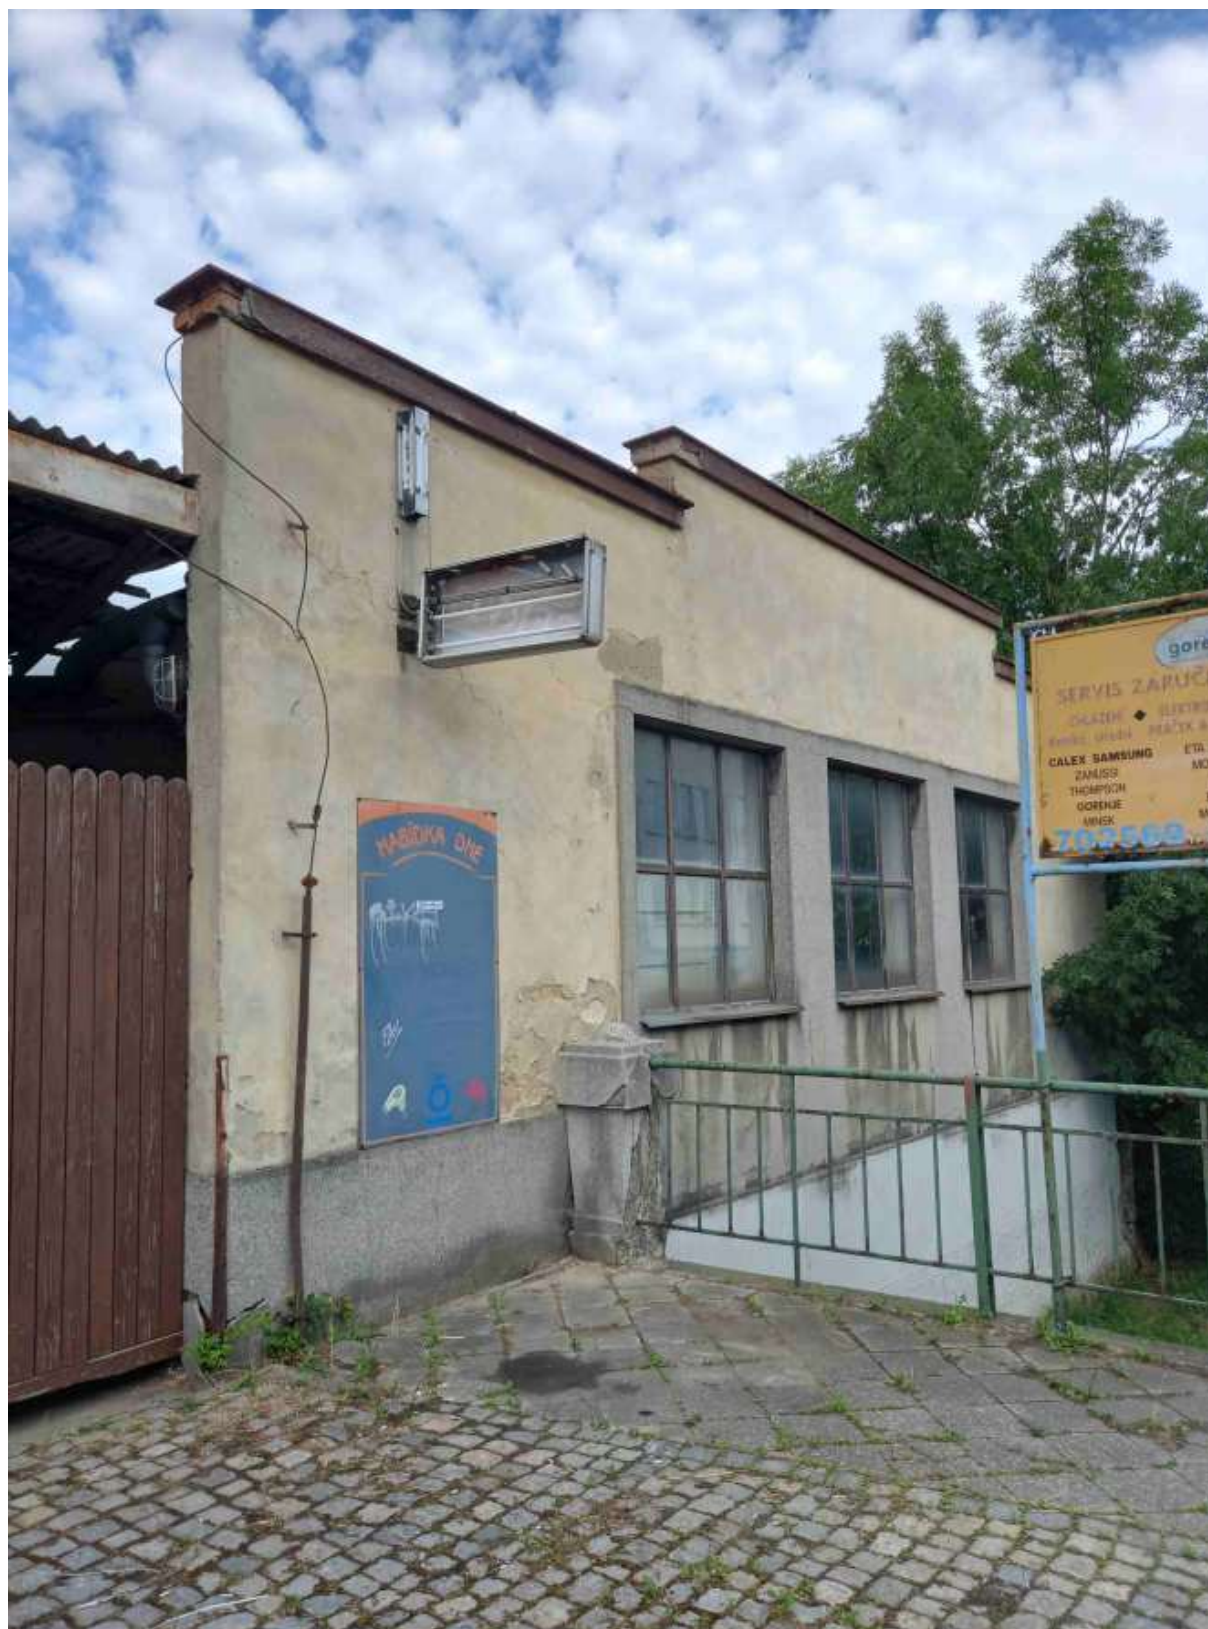
Dokumentace stavu objektu	
Adresa:	Město - NOVÝ Jičín Ulice - U GRASMANKY Číslo - 2121
Vlastník (uživatel) objektu:	HOANG NGOC DUNG TRAN THI MAI
Typ objektu:	RODINA S ČÍSLEM PODLAŽNÍM
Popis zjištěných poruch objektu:	ŠIKMÉ TRHLINĚ V PŘÍČECI PRŮVODY (V VĚT) ŠÍŘKY AŽ CCA 3,0 mm. SVISLÉ TRHLINĚ VE SPODNÍ ČÁSTI V PÍSTĚ NAD MOSTEM ŠÍŘKY CCA 2,5 mm. TRHLINĚ SVISLÉ MEZI OKNY V ČÁSTI ZA MOSTEM.
Datum provedení fotodokumentace:	19. 7. 2023
Datum provedení dokumentace:	20. 7. 2023
Vypracoval:	ING. MILAN SEDLÁK
<div style="border: 1px solid black; padding: 5px; text-align: center;"> MIDAKON s.r.o. <small>Na Nám. 18/4 620 00, Brno IČO: 08927677 DIČ: CZ08927677 midakon@midakon.cz</small> </div>

Celkový pohled na budovu

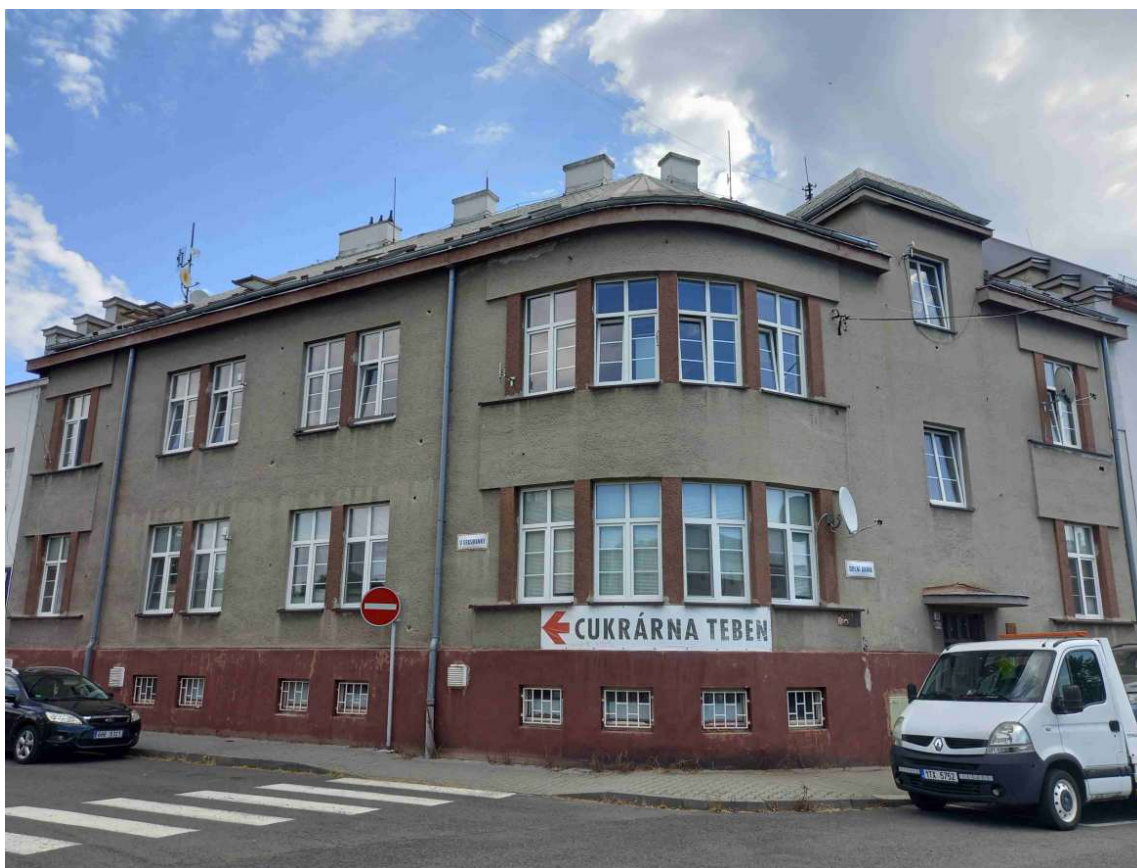
Dokumentace stavu objektu	
Adresa:	Město - NOVÝ JIČÍN Ulice - U GRASMANKY Číslo - 664/32 - část 1 z ulice Dolní Brána
Vlastník (uživatel) objektu:	TEREN s.r.o. TRUONG THI DANG
Typ objektu:	BUDOVA S ČÍSLEM POPISNÝM
Popis zjištěných poruch objektu:	<p>Z ULICE DOLNÍ BRÁNA: DROBNÉ TRHLINE VE FASÁDĚ - SVISLE. POŠKOZENÍ FASÁDY POD ROZVADĚČEM. NA ROHU POD OKNEM VODEROVNÉ A SVISLE TRHLINE</p> <p>Z ULICE GRASMANKA: NAHROUČENÉ DROBNÉ SVISLE TRHLINE VE SPODNÍ ČÁSTI FASÁDY CCA PO 0,5-1,0 m. SVISLÁ TRHLINE PO CELE VÝŠCE FASÁDY VEDLE SOUSEDNÍHO DOMU.</p>
Datum provedení fotodokumentace:	19. 7. 2023
Datum provedení dokumentace:	26. 7. 2023
Vypracoval:	ING. MILOŠ SEDLÁK
<div style="border: 1px solid black; padding: 5px; display: inline-block;"> MIDAKON s.r.o. Na Návě 18/4 620 00, Brno IČO: 08927677 DIČ: CZ08927677 midakon@midakon.cz </div>

Celkový pohled na dokumentovanou část budovy

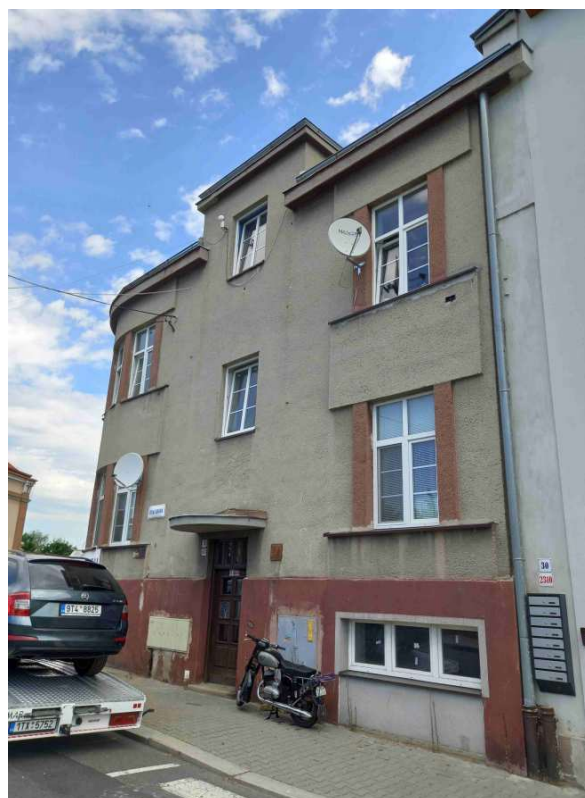
Pohled z ulice Dolní Brána

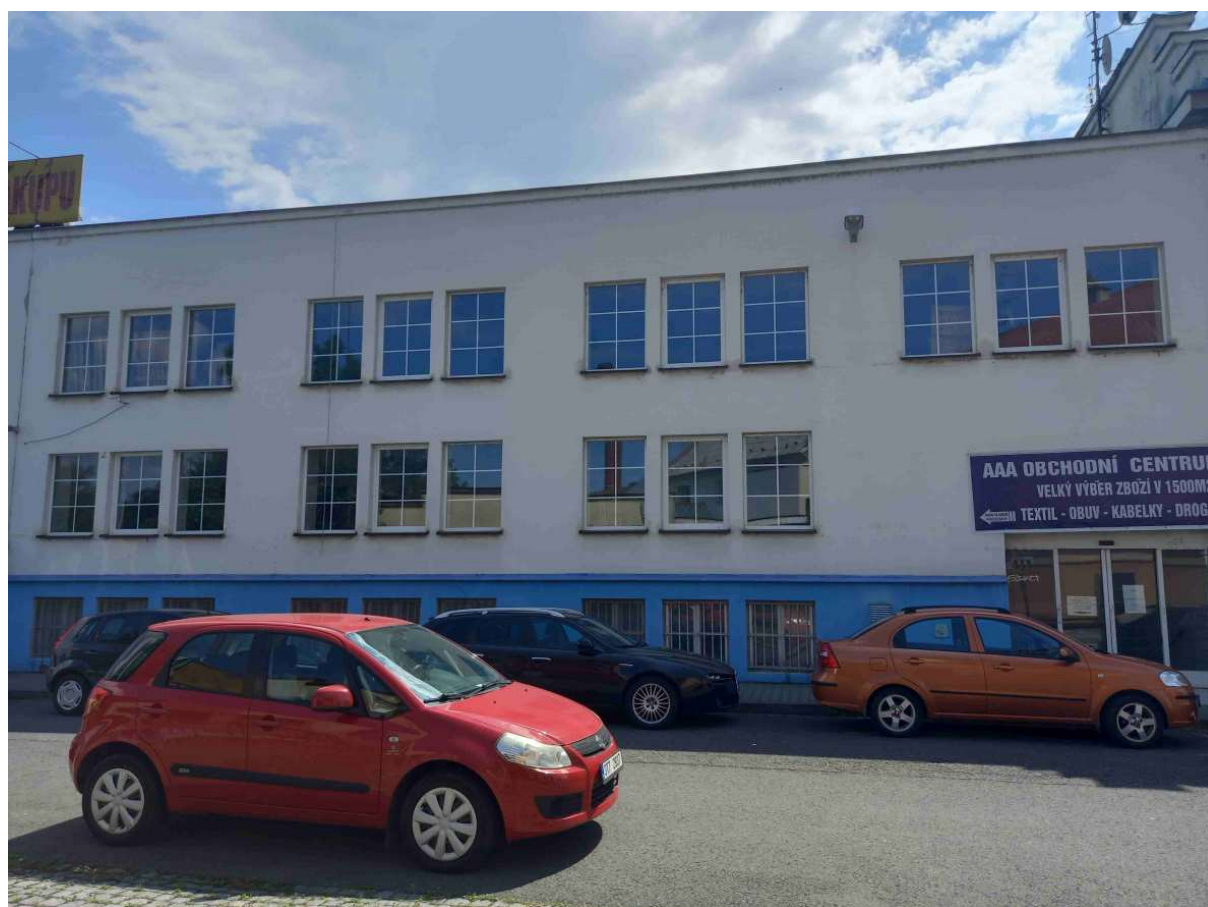
Dokumentace stavu objektu	
Adresa:	Město - NOVÝ JIČÍN Ulice - U GRAMANKY Číslo - 664/32 - ČÁST 2 NA ULICI GRAMANKA
Vlastník (uživatel) objektu:	TEREM s.r.o. THOON 6 THI DANG
Typ objektu:	BUDOVA S ČÍSLEM POPISNÝM
Popis zjištěných poruch objektu:	POŠKOZENÍ BOČNÍ FASÁDY STĚN VE SPODNÍ ČÁSTI U VSTUPU VEDLE SOUŠEDNÍHO OBJEKTU. MNOHA ČERNÉ VŠETERNÉ TOKLINY VE FASÁDĚ S ČERNOSTÍ AŽ 70 cm. VE SPODNÍ ČÁSTI POD OKNA POŠKOZENÍ VRCHNÍ VRSTVY FASÁDY. VIDITELNÁ SPÁTA MEZI SOUŠEDNÍM OBJEKTEM.
Datum provedení fotodokumentace:	19.7.2023
Datum provedení dokumentace:	26.7.2023
Vypracoval:	ING. MILAN SEDLÁK <div style="border: 1px solid black; padding: 5px; width: fit-content;"> MIDAKON s.r.o. Na Mlýnské 10/1 620 00, Brno IČO: 08527677 DIČ: CZ08527677 midakon@midakon.cz </div>

Celkový pohled na dokumentovanou část budovy

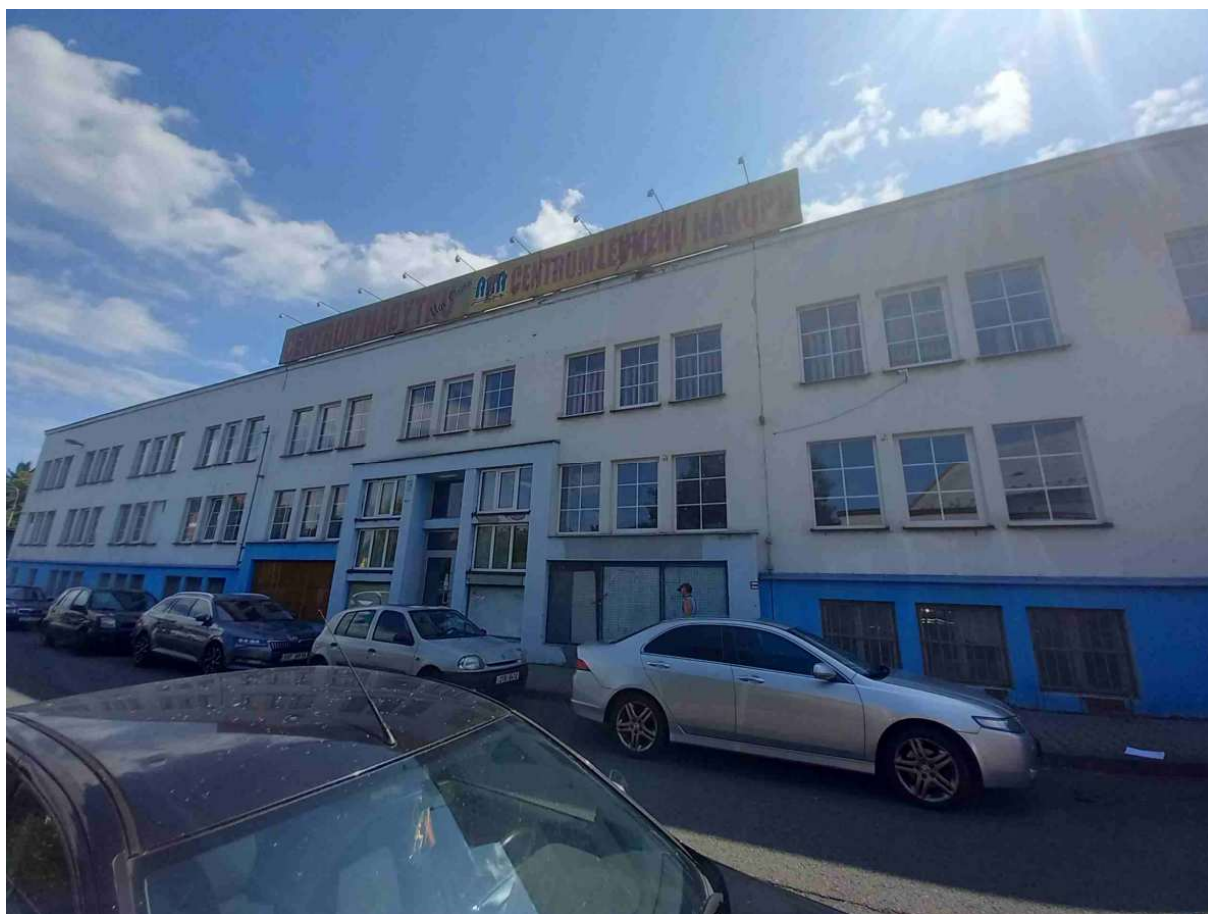
Dokumentace stavu objektu	
Adresa:	Město - NOVÝ JIČÍN Ulice - U GRASMANKY Číslo - 664/32 - ČÁST 3 NA ULICI U GRASMANKY
Vlastník (uživatel) objektu:	TEREN s.r.o. TRUČÁK TUI DANK
Typ objektu:	BUDOVA S ČÍSLEM POPISNÝM
Popis zjištěných poruch objektu:	MNOHAČEŠNÉ TÍHLINT VE FASÁDĚ A CCA 30 cm POŠKOZENÍ FASÁDY POD OKNY. SPÁRA MEZI SOUVISLÝMI OBJEKTY. POŠKOZENÍ KOLEM OKEN.
Datum provedení fotodokumentace:	19. 7. 2023
Datum provedení dokumentace:	21. 7. 2023
Vypracoval:	J.M. MILAN PEDUŠEK <div style="border: 1px solid black; padding: 5px; width: fit-content; margin-top: 10px;"> MIDAKON s.r.o. Na Nové 33/4 620 03, Brno IČO: 18937677 DIČ: CZ18937677 midakon@midakon.cz </div>

Celkový pohled na dokumentovanou část budovy
