NOVÝ STAV - VZOROVÉ PŘÍČNÉ ŘEZY, M1:25

Investor :	Město Nový Jičín Masarykovo nám.1, 741 01 Nový Jičín	č.soupravy
Rekonstrukce lávky přes vodoteč Grasmanka na ul. Štefánikova/Palackého, Nový Jičín	datum	01/2017
	stupeň	DSP+RDS
	měřitko	1:25
Nový stav - příčné řezy		C 2.3.3

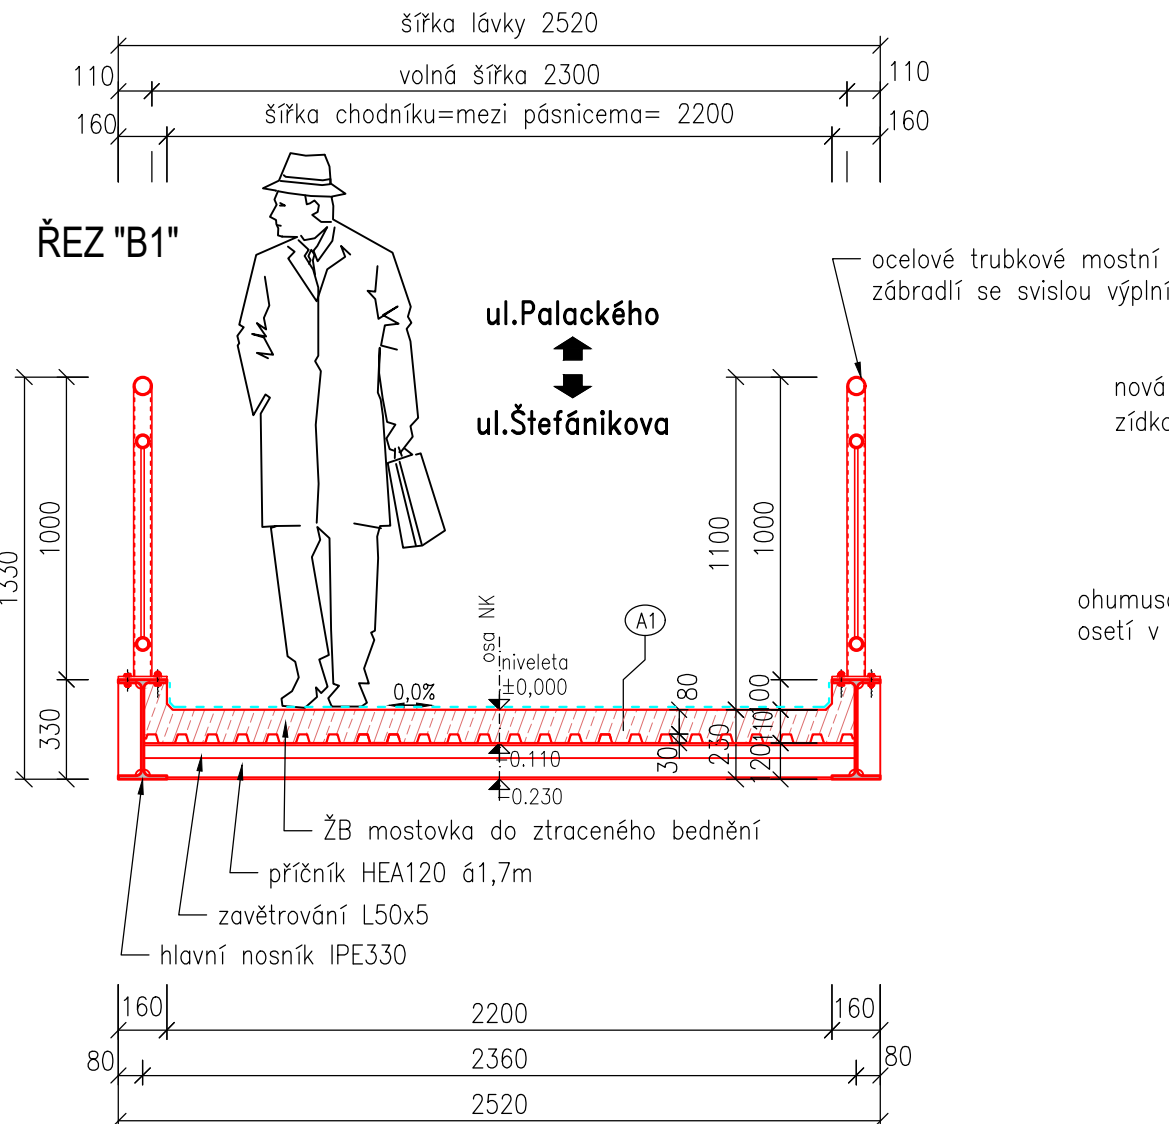
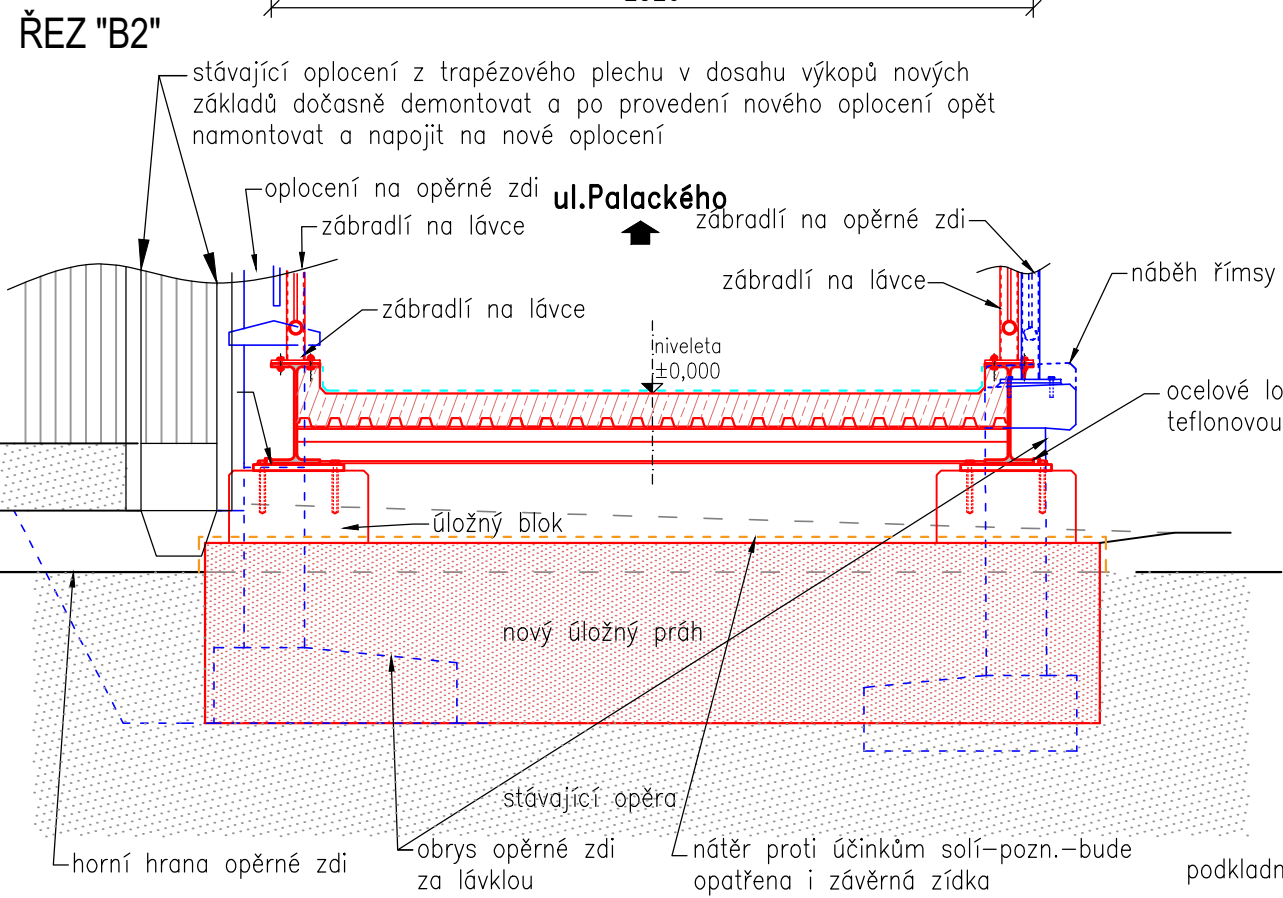
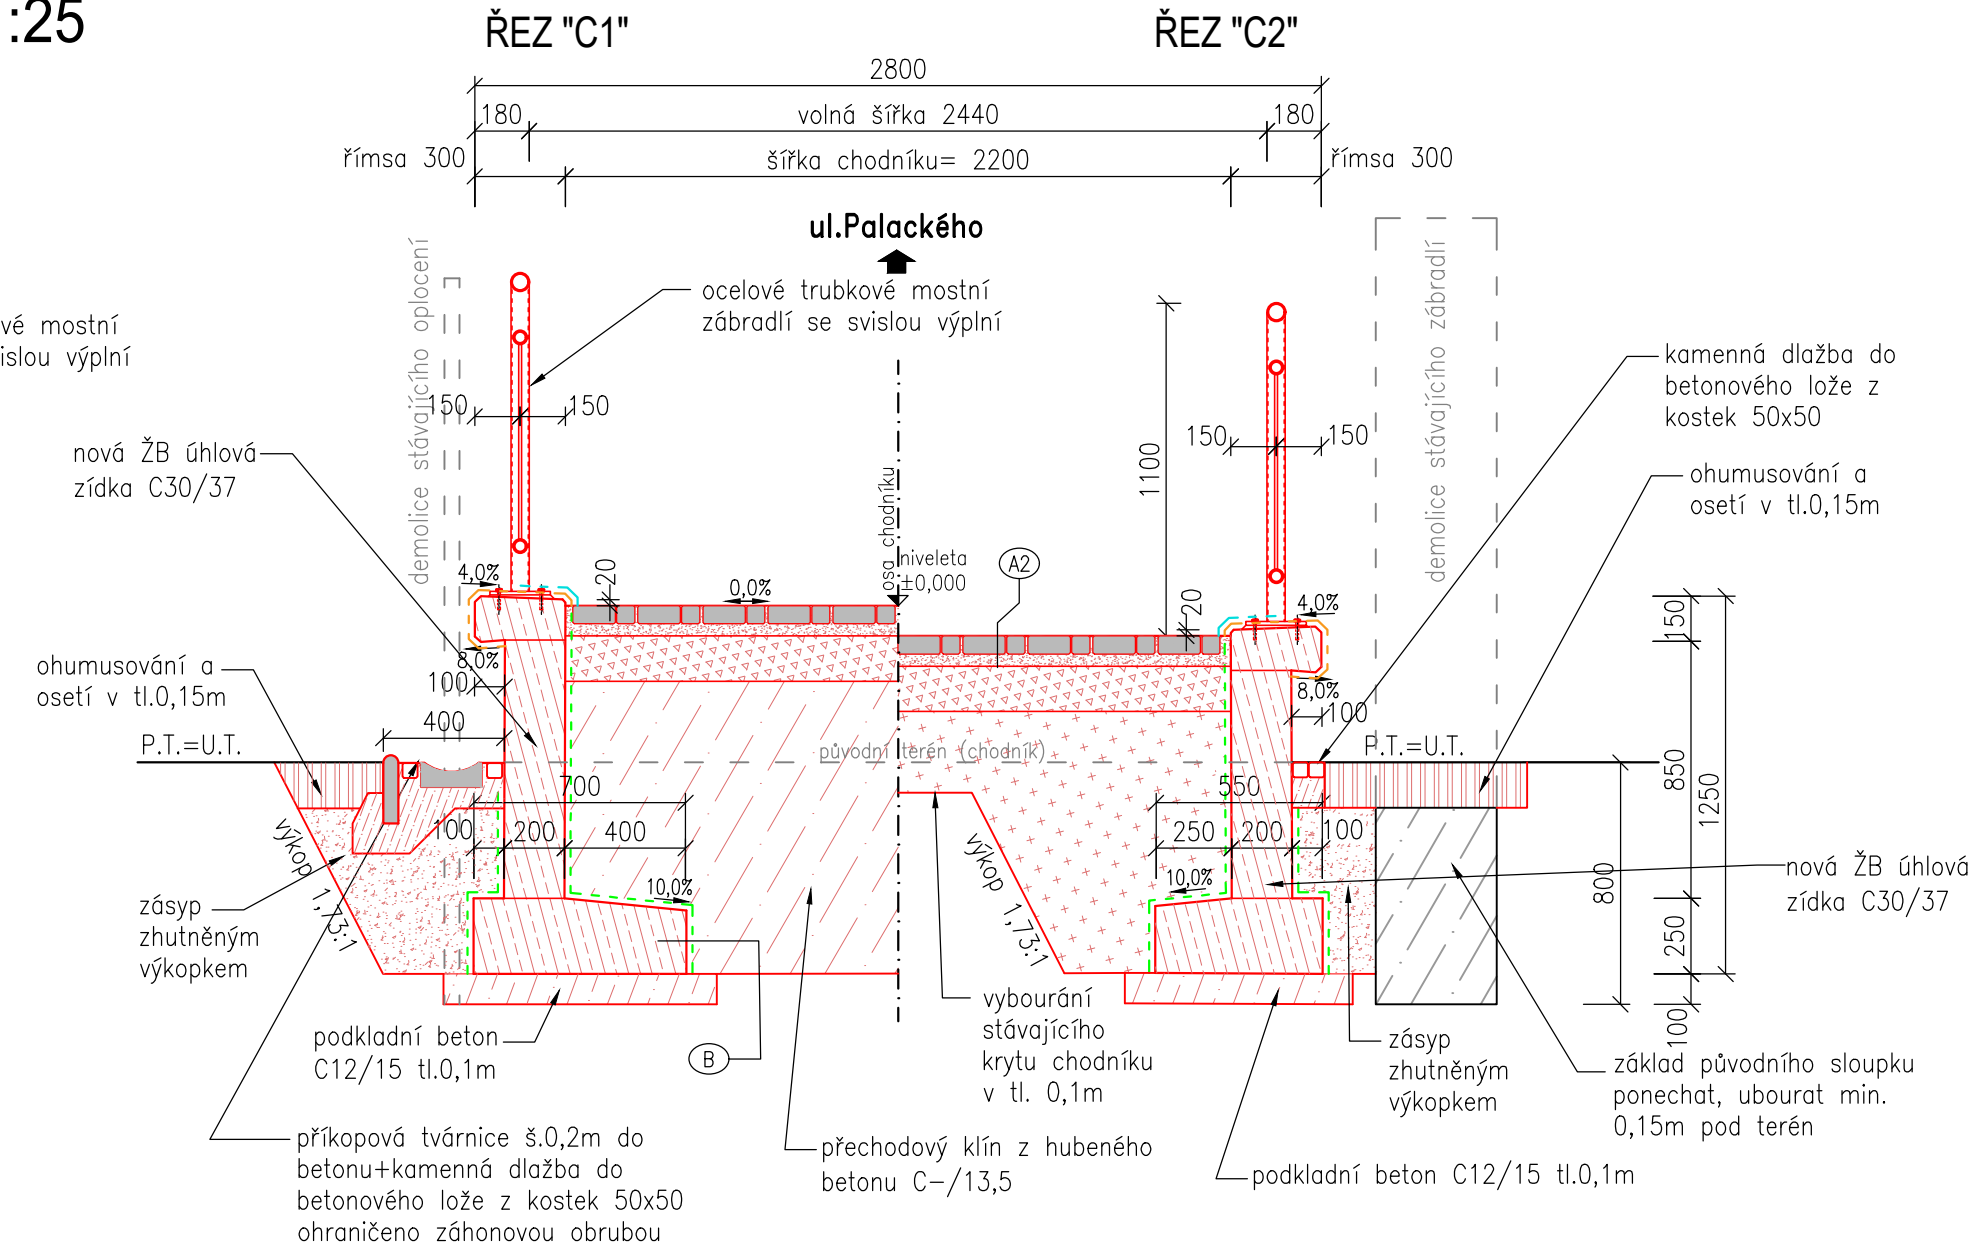
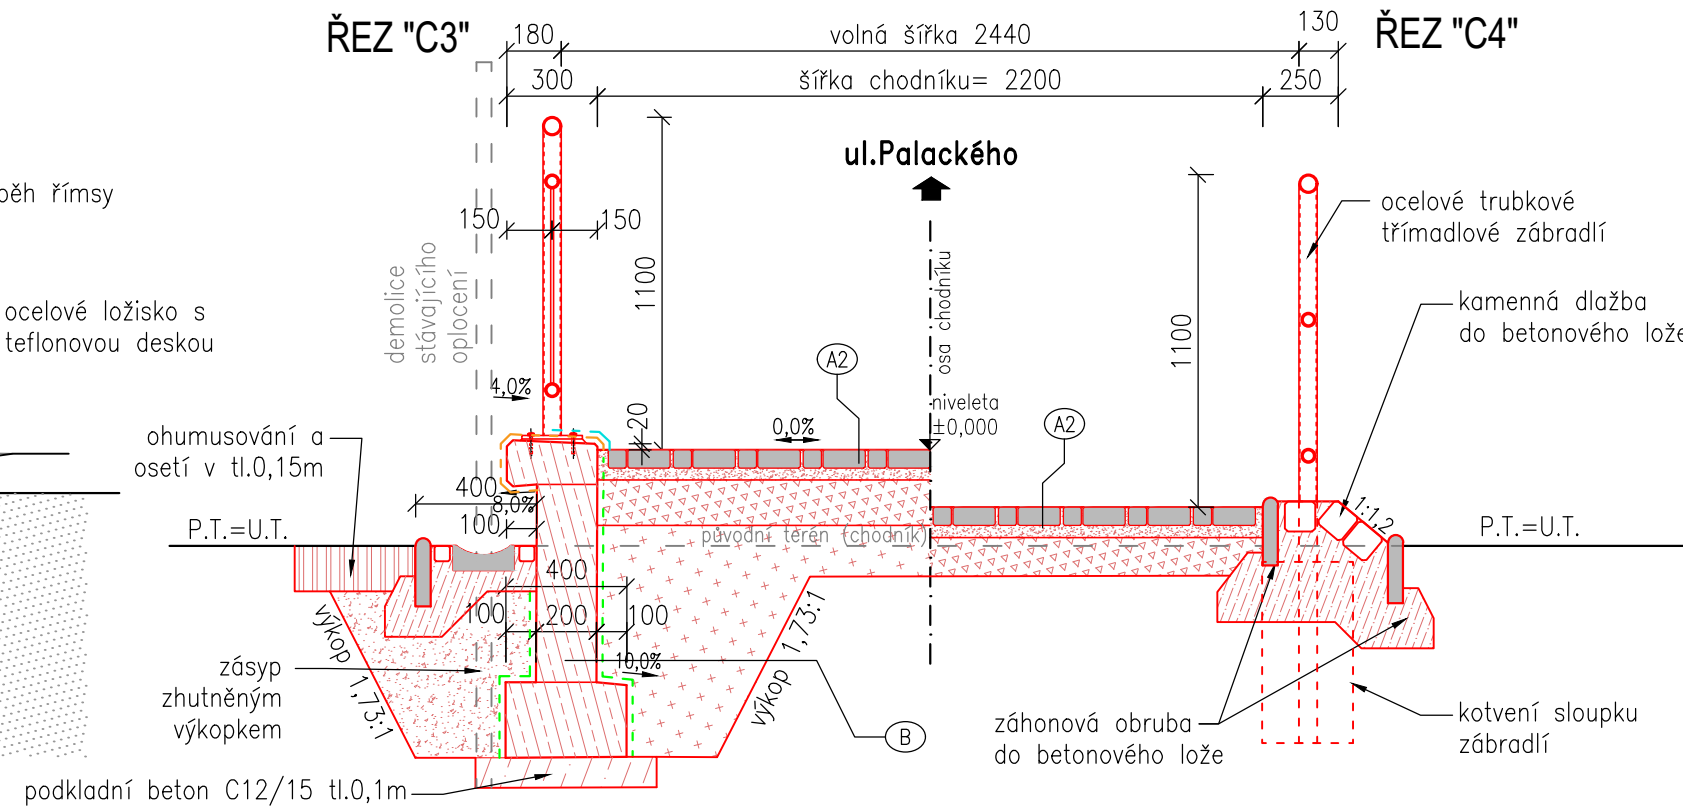
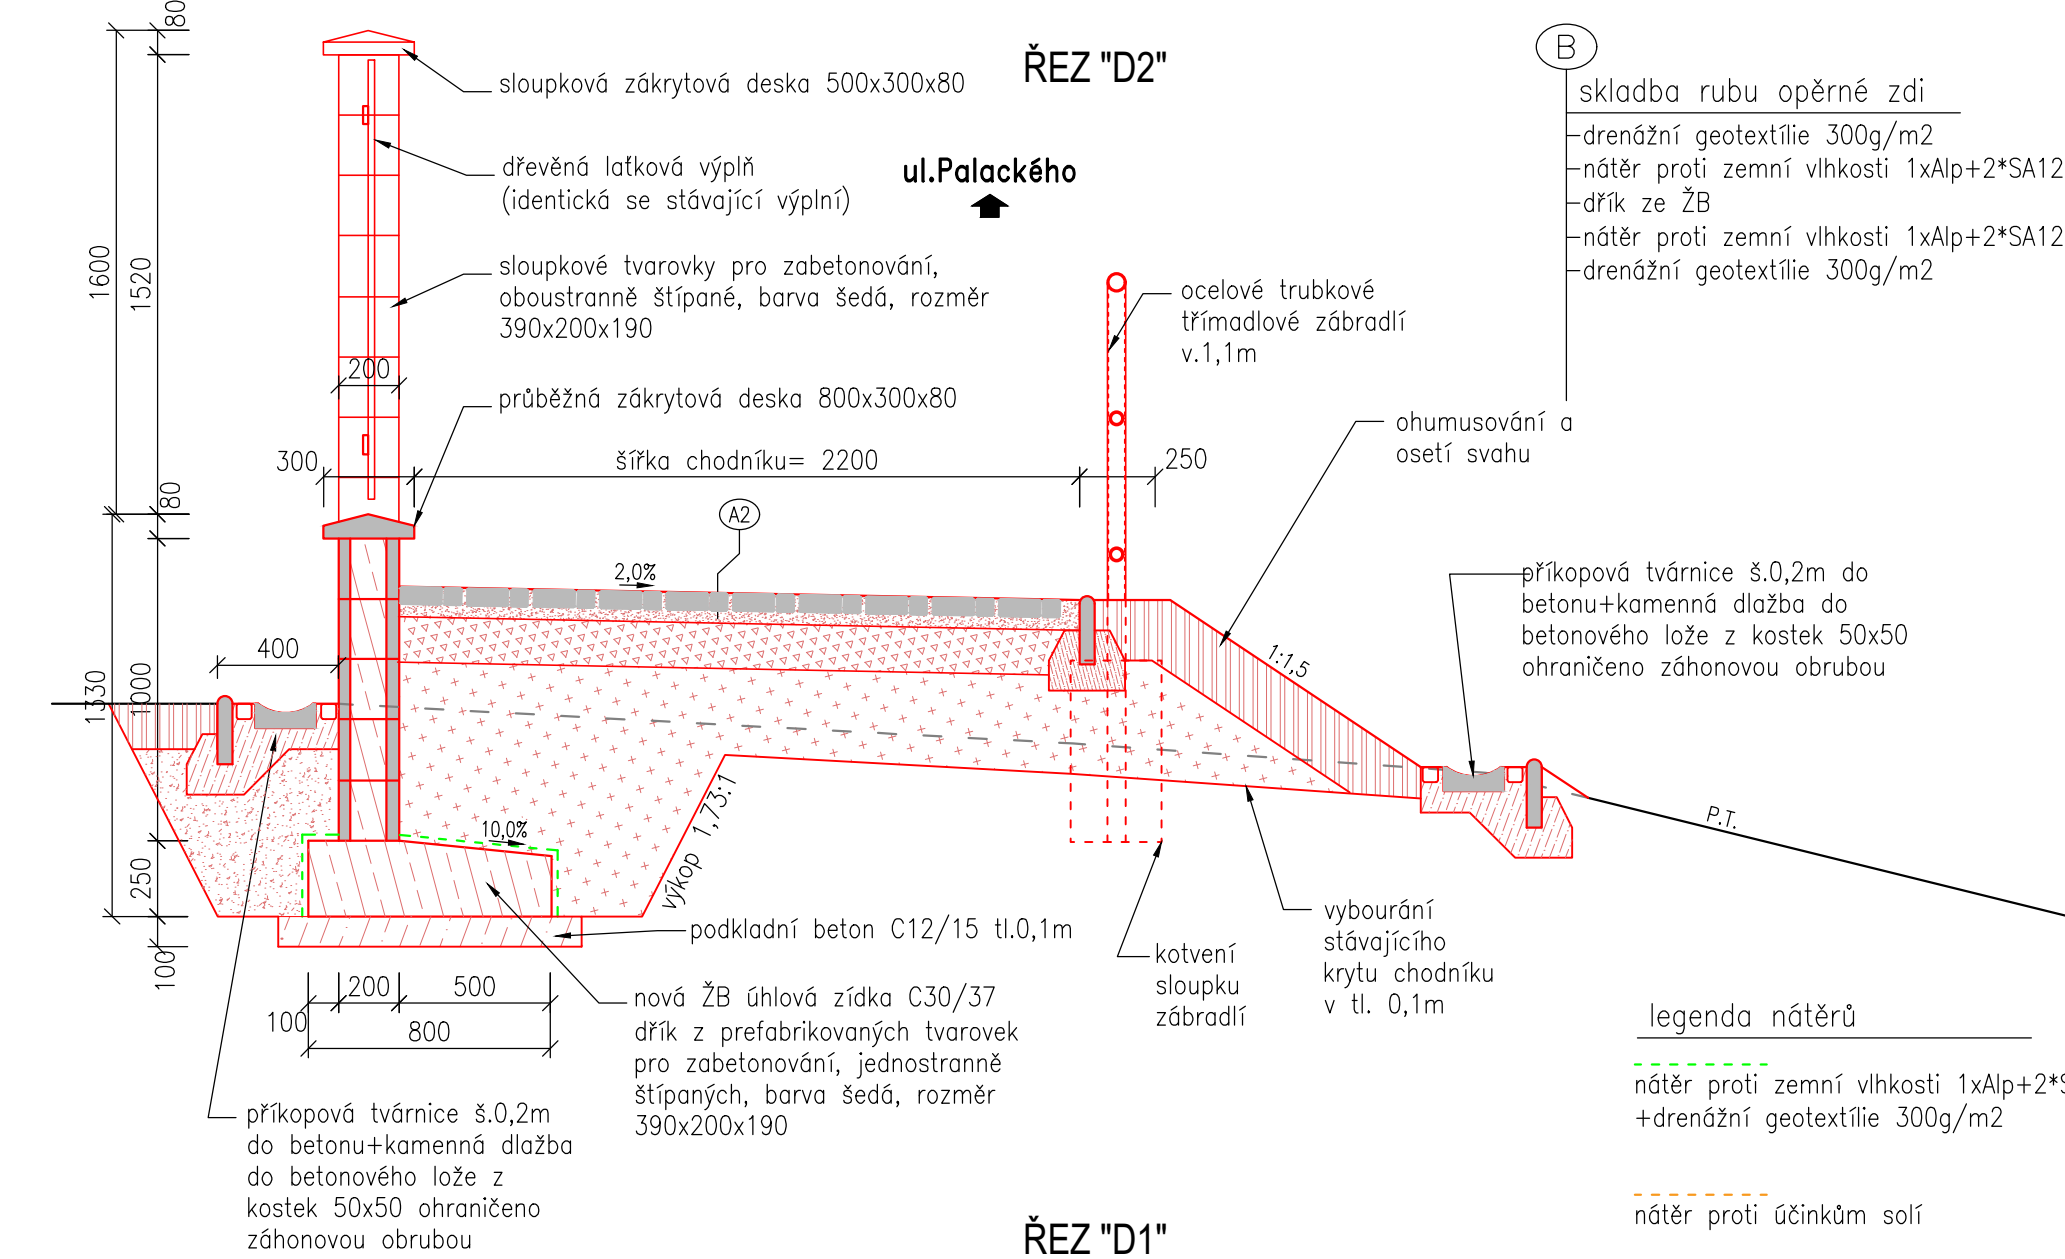
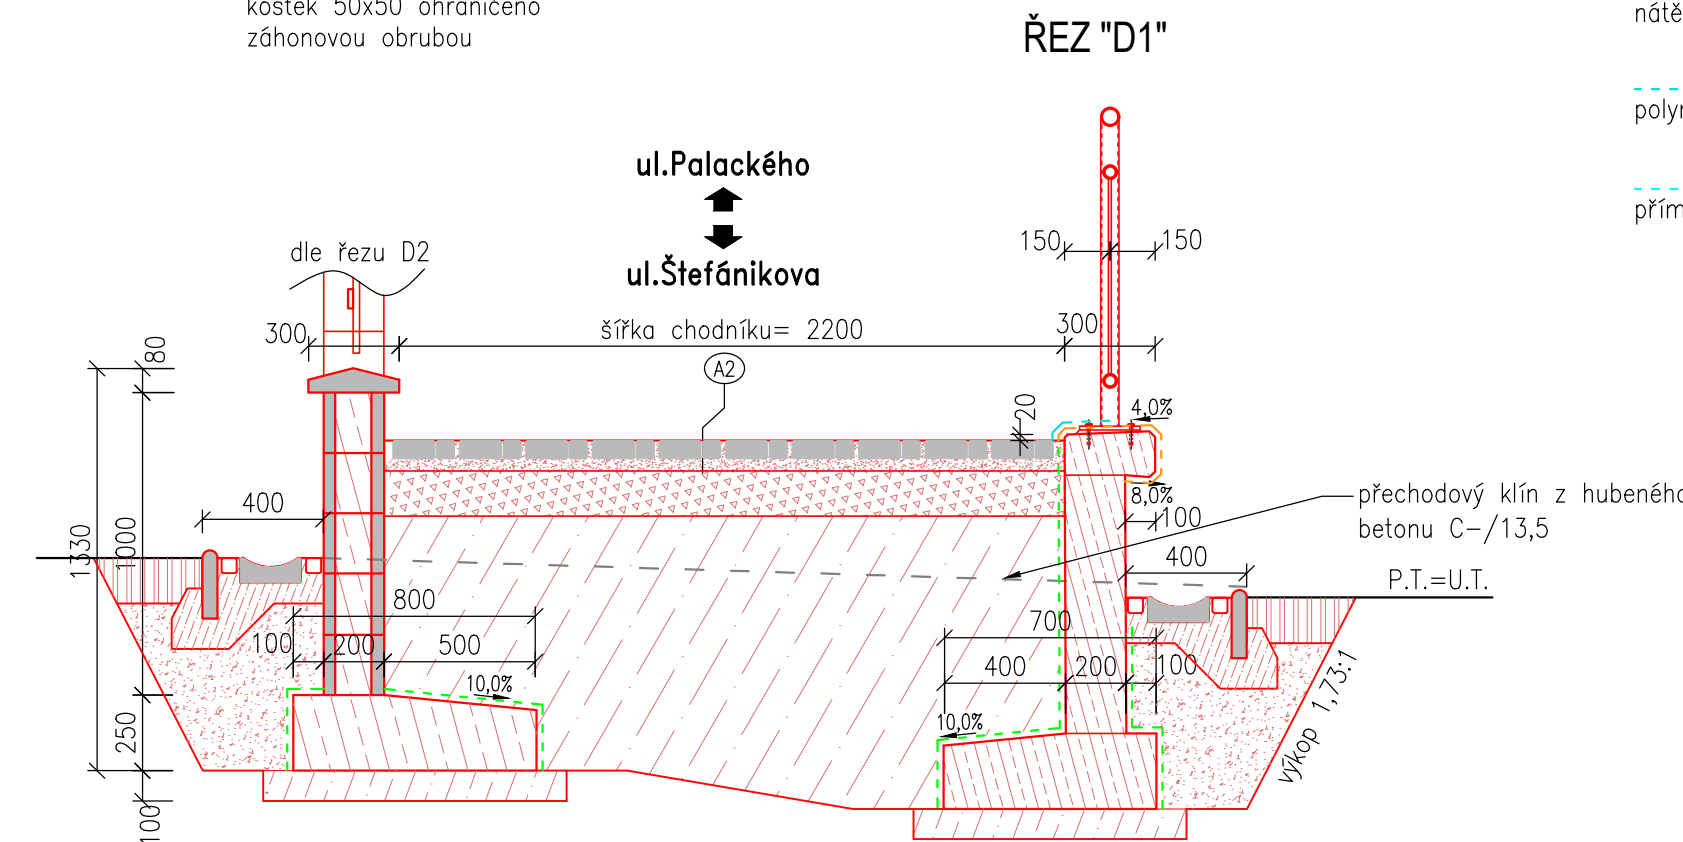
skladba rubu opěrné zdi
- drenážní geotextilie 300g/m ²
- náter proti zemní vlhkosti 1xAlp+2*SA12
- dírk ze ŽB
- náter proti zemní vlhkosti 1xAlp+2*SA12
- drenážní geotextilie 300g/m ²

A1)	skladba na lávce		
	-přímopochůzí hydroizolační systém		
	uzavírací nátěr		
	zásp suchým křemičitým pískem fr.0,3÷0,8mm		
	elastická membrána		
	zásp suchým křemičitým pískem fr.0,3÷0,8mm		
	penetrační nátěr		
	-mostovka z betonu C30/37-XF4	100÷162	mm
	-ztracené bednění z trapézového plechu	30	mm
	tl. min.1,0mm, výška vlny 30mm, povrchová úprava pozink+poplastování		
-příčník	140	mm	
celkem	310÷322	mm

A2) skladba chodníku (mimo lávku)		
zámková dlažba	60	mm
šterkodrt ŠD _A fr. 4÷8	40	mm
šterkodrt ŠD _A fr. 16÷32	prom., min. 150	mm
hutnit po vrstvách max. 150mm		
dosypání rampy z vhodného materiálu do náspů (nový materiál)		
hutnit po vrstvách max. 150mm		
přechodový klín z hubeného betonu C- /13,5		
(pouze v dosahu výkopů lávky)
