VILA 2 - VILA AUGUSTA HÜCKELA
ZÁKRES PRVKŮ VÝZNAMNÝCH Z HLEDISKA
PAMÁTKOVÉ PÉČE
MĚŘÍTKO 1 : 100

INVESTOR :	MĚSTO NOVÝ JIČÍN MASARYKOVO NÁMĚSTÍ 1, 741 01 NOVÝ JIČÍN	ARCHITRÁV s.r.o. projekční ateliér Nerudova 28 Nový Jičín 741 01 tel. 556 / 70 50 70 e-mail: arch@applet.cz
ZAMĚŘOVALI:	Ing. arch. Ivo Domorák Ing. arch. Oldřich Poul	
KRESLIL:	Ing. arch. Oldřich Poul	
NÁZEV :	HÜCKELOVY VILY V NOVÉM JIČÍNĚ ZAMĚŘENÍ STÁVAJÍCÍHO STAVU - VILA 2 parc. č. st.481/2, k.ú. Nový Jičín-Horní Předměstí	
OBSAH :	VILA 2 - VÝZNAMNÉ PRVKY 1.NP	DATUM : BŘEZEN 2017
		ÚČEL : STÁVAJÍCÍ STAV
		FORMÁT: 350x594mm
		MĚŘÍTKO: 1:100
		VÝKRES ČÍSLO 13

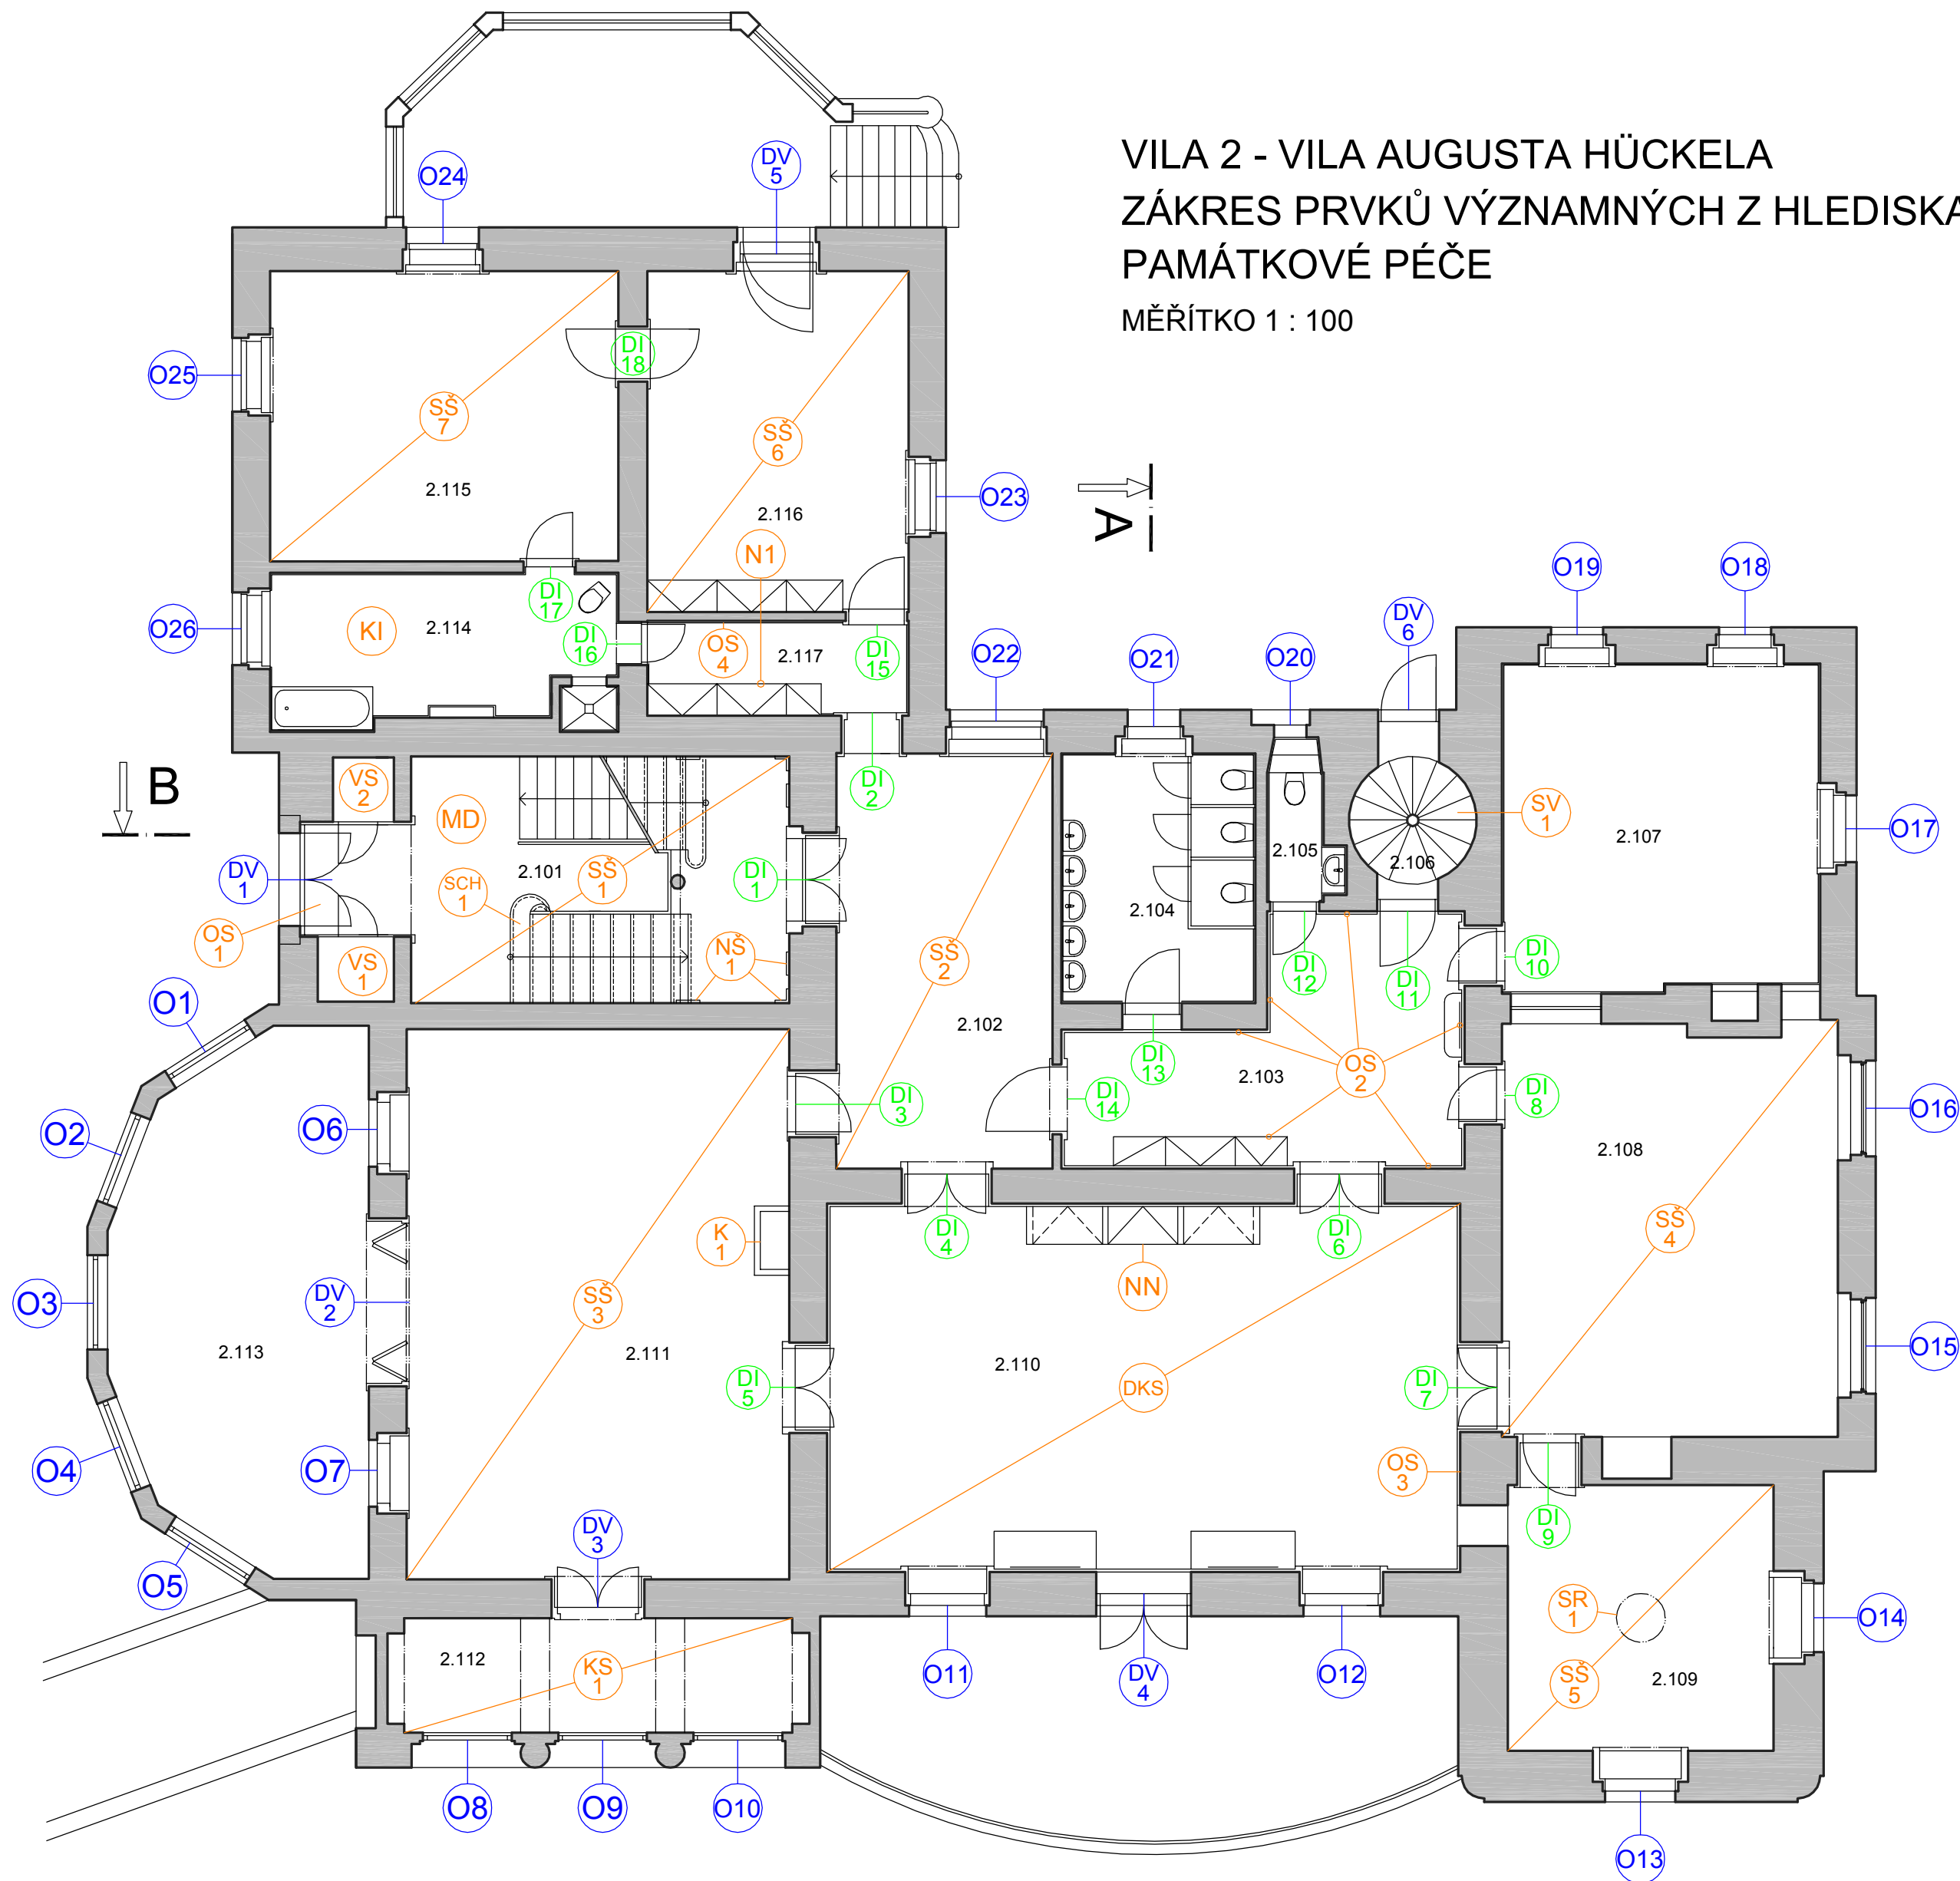
OS/1 - kazetový dřevěný obklad stropu zádveří; **VS/1** - původní vestavěná skříň; **VS/2** - původní vestavěná dřevěná skříň; **SCH/1** - dvouramenné přímočaré schodiště s mramorovými stupni jednostranně vetknutými do obvodové stěny. Dekorativní zábradlí je umělecky kováno a opatřeno dřevěným madlem; **SŠ/1** - štukový strop; **NŠ/1** - nástěnné štuky po obvodu celé haly (pilastry, bosáže, římsy, vlysy); **MD** - mramorová podlaha z na koso uložených leštěných mramorových dlaždic s čb šachovnicovým motivem; **SŠ/2** - štukový kazetový strop; **SŠ/3** - štukový strop; **K/1** krb okložený tmavým mramorem; **KS/1** - strop členěný štukami zdobenými průvlakly a zaklenutý třemi klenbami; **DKS** - kazetový dřevěný obklad s vloženými olejomalbami na plátně Eduarda Weitha, prostřední velmi poškozené kruhové plátno je signováno k r. 1882. Dvě krajní plátna mají tvar čtverce. Motivy jsou Alegorie lovu a Alegorie podzimu; **NN** - sestava neorenesančního nábytku; **OS/3** - kazetové táflování stěn po celém obvodu místnosti; **SŠ/4** - štukový strop; **SŠ/5** - štukový strop; **SR/1** - stropní štuková rozeta; **OS/2** - dřevěné kazetové obložení stěn; **SV/1** - kamenné vřetenové schodiště s oboustranně vetknutými stupni; **SŠ/6** - strop štukový; **SŠ/7** strop štukový; **OS/4** a **N/1** - dřevěné obložení stěn se zakomponovanými šatními skříněmi; **K1** - původní interiér koupelny s keramickými obklady s propracovanými detaily nároží a hran a úložnými nikami, masážním sprchovým koutem, keramicky obloženou vanou, s již zničeným bidetem a poškozeným trojumyvadlem s motivem vavřínového věnce

Vstupní dveře: **DV/1** - dveře z dřevěného masivu vstupní dvoukřídle s nadsvětlíkem s kovanou mříží. Křídla mají kazetové členění a v horní polovině se uplatňuje motiv vavřínového věnce. Dveře byly opatřeny krycím nátěrem; **DV/6** - vstupní dveře na schodiště; **SV/1** - zdobené dveře z dřev. masivu s cca 2/3 členěným prosklením

Interiérové dveře: **DI/1** - **DI/18** dveře jsou vyrobeny z masivu. Většina dveří je členěna kazetovým motivem. Původně byly mořeny a lakovány, většina z nich byly v pozdější době opatřena krycím nátěrem syntetickou barvou bílé barvy (slonová kost). Z původního kování se dochovalo minimum. Většina dveří má obložku dřevěnou zárubeň, v případě obložky (špalety) na hloubku zdi zdobenou kazetovým motivem.

Okna: **O1** - **O5** okna z masivního dřeva s dvěma nečleněnými křídly nad sebou. Horní křídlo je pevné, spodní pomocí speciálního kování nahoru výsuvné. Křídla jsou jednoduše zasklená. Okna jsou opatřena vnější dřevěnou roletou instalovanou do překladu nad okny. Ze strany interiéru jsou okna mořena a lakována, z vnějšku jsou opatřena bílým krycím nátěrem.

O6 - **O26** původní okna s převažujícím dělením ve tvaru písmene T. Okna jsou špaletová (kastlová), křídla jsou zasklena jednoduchým prosklením. Kování se u většiny oken nedochovalo. Okna jsou vyrobena z dřevěného masivu většinou krytým bílým nátěrem. Skoro všechna okna v tomto podlaží jsou vybavena vnější dřevěnou roletou nebo vnitřní skládací okenicí a dekorativním dřevěným obložením ostění a obložením podparapetní stěny.

DV/2 - výstupní čtyřkřídle skládací celoprosklené dveře do zimní zahrady; **DV/3** dvoukřídle dvojité špaletové s nadsvětlíkem do verandy ze 2/3 prosklené. **DV/4** - výstupní dvoukřídle prosklené dveře s vnitřní okenicí na terasu.

V reprezentativních a některých obytných pokojích tohoto podlaží byly použity původně dřevěné parketové čtverce s úhlopříčným motivem. Bohužel tyto byly a některé dosud jsou překryty povlakovou PVC krytinou a proto nebylo možno ověřit jejich stav. Odkryté parketové podlahy jsou z většiny zničeny vlivem atmosférické vlhkosti a působením dřevokazných hub a plísni.

Při jakékoliv z technického hlediska nutné výměně výplně okenního otvoru je nutno zachovat její špaletový charakter, původní členění, velikost a umístění na fasádě objektu. Všechny zde uvedené prvky jsou fotograficky zdokumentovány na příloženém CD, kde je lze dohledat pod, na výkrese uvedenou, značkou.
